光明凤凰深圳市精卓精密模具配件有限 公司“2·25”一般高处坠落事故 调查报告

编制单位：光明区“2·25”凤凰街道深圳市精卓精密模具配件
有限公司高处坠落事故调查组

编制日期：2023年6月2日

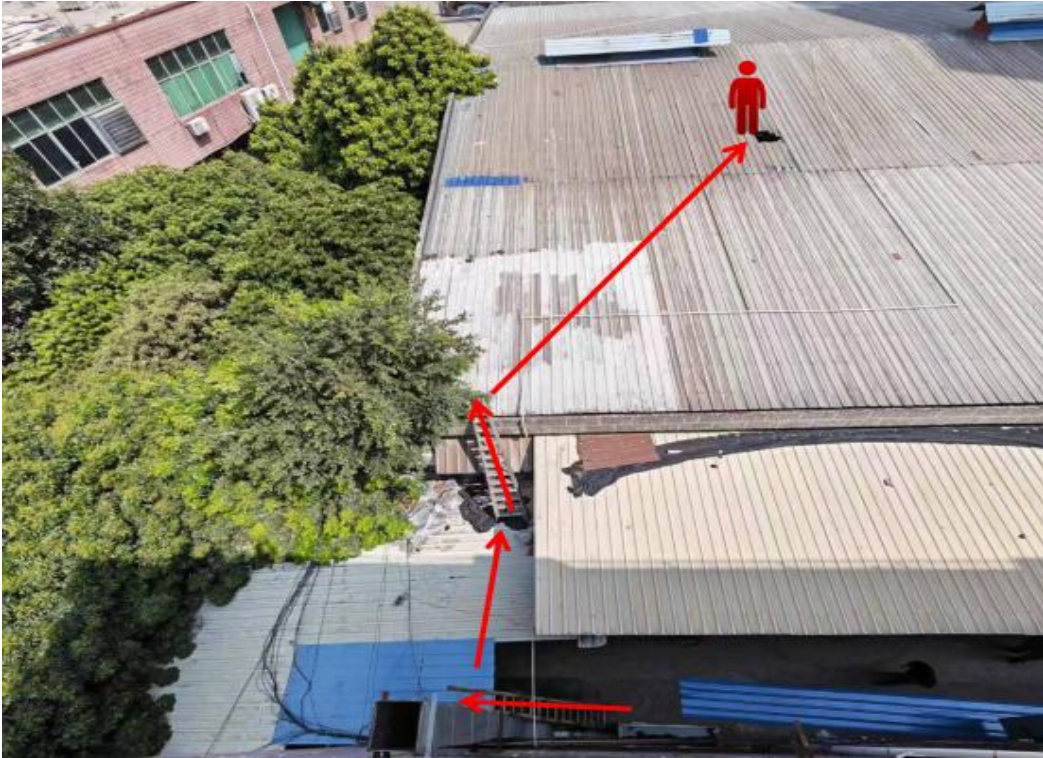
事故情景还原图

事故现场涉事采光瓦长约 2.4 米，宽约 0.9 米，离地约 7.3 米；涉事机加工车间吊顶石膏板完整尺寸为 0.6 米×0.6 米，掉下来 4 块完整的和 3 块半块，尺寸 0.6 米×0.3 米，吊顶离地约 3.2 米；涉事竹梯长 6 米，涉事铝制人字梯长 3.4 米；涉事屋顶采光瓦共 4 块，涉事采光瓦为屋顶西侧第 1 块。

根据视频监控和现场勘查，陈某清在屋面行走时，不慎坠落至加工车间吊顶上方再坠落至地面。经现场测量涉事屋顶距地面高度为 7.3 米。依据《企业职工伤亡事故分类》(GB/T 6441-1986)，该起事故属于高处坠落事故。

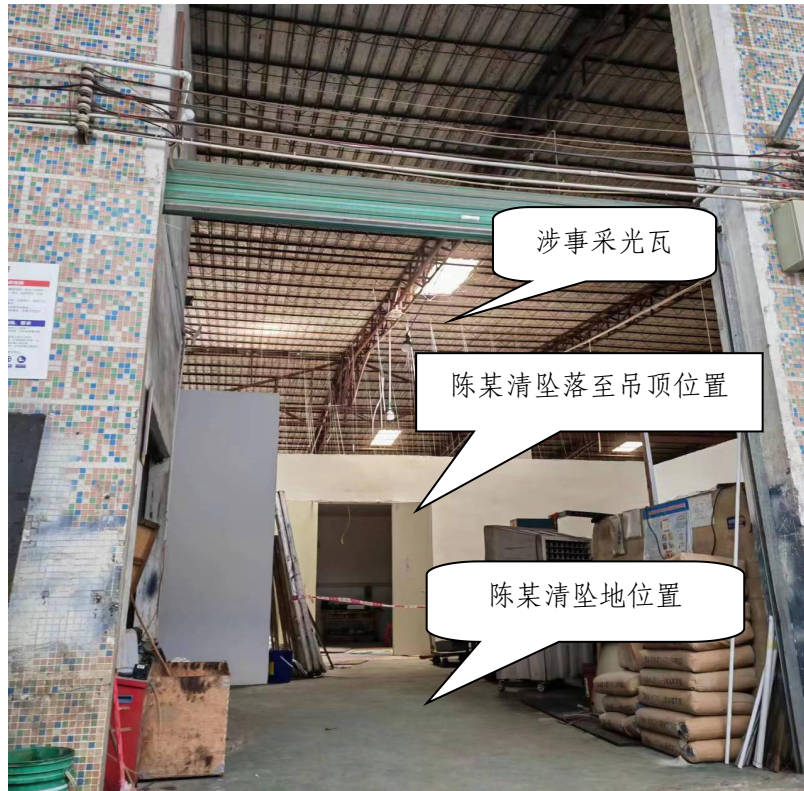
涉事4栋厂房内部图

涉事屋顶有坡度，铁皮表面为波浪形，且存在凸起的固定螺钉，影响行走安全，涉事采光瓦，因长时间日晒雨淋发生脆化，受力极易开裂破碎，下方未见防护措施，不符合《屋面工程技术规范》（GB50345-2012）5.1.6条技术规范：“屋面周边和预留洞口部位，必须按临边、洞口防护规定设置安全护栏和安全网”。

陈某清安全意识淡薄，在未佩戴安全帽、未采取安全防护措施下违规踩在轻质采光瓦上作业，因承重不足，导致其坠落地面受伤。

（三）凤凰街道办事处应加强对小散工程的巡查力度，严格要求辖区内小散工程施工单位根据高处作业人员作业的实际配备相应的高处作业安全防护用品，并按相应的安全技术规范正确佩戴和使用安全防护用品。
