光明马田 A631-0115 宗地项目“4·22” 高处坠落事故调查报告

编制日期：2023 年 6 月 7 日

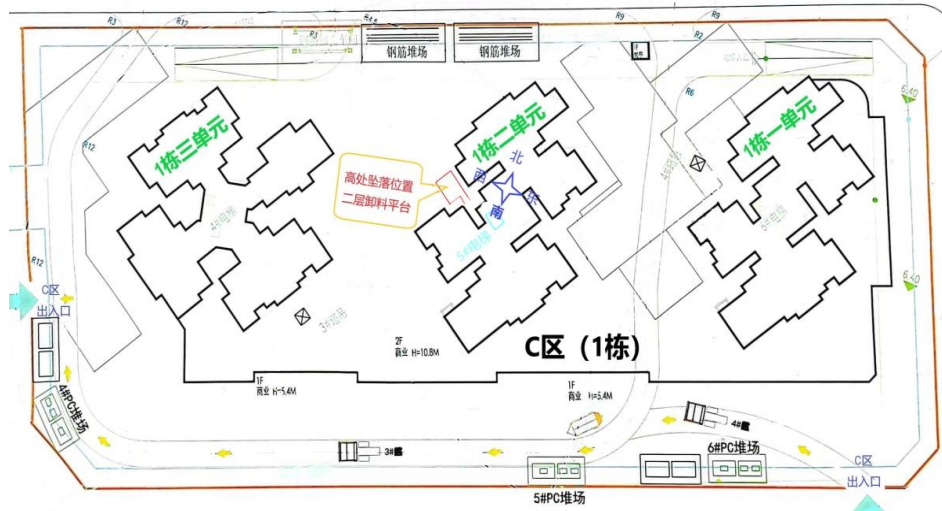
图 1 事发地点整体勘查图

光明区 A631-0115 宗地项目 1 栋主体工程，主要工程内容为光明区 A631-0115 宗地项目 1 栋及地下室部分，总建筑面积 80827.35 m^2 ，包括主体建筑工程、主体电气工程、主体给排水工程、主体通风工程、燃气工程、室外基础工程、消防工程、白蚁防治、室内精装修工程等。事发现场为该项目 1 栋二号楼八层。

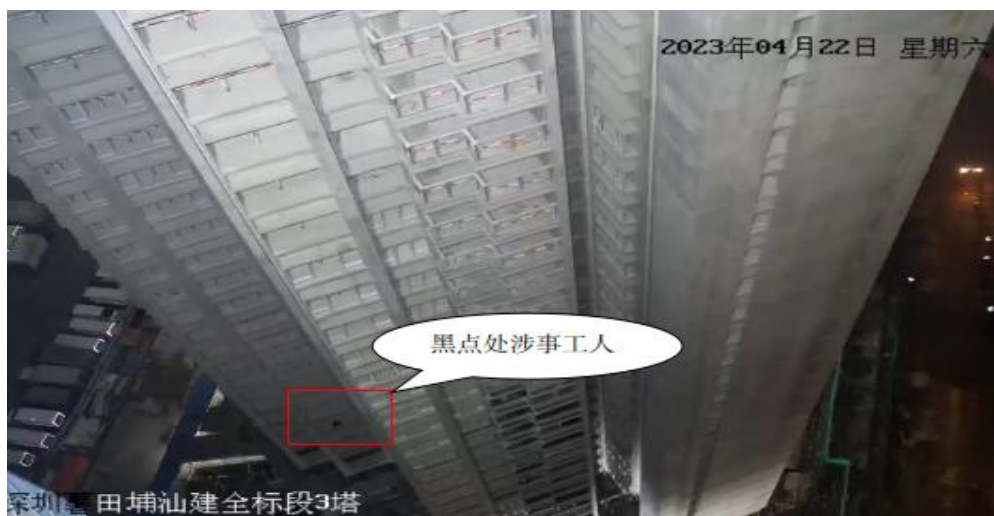
图2 事发时监控情况

事发地点工地西南门安装了视频监控，监控记录了赵某坠落过程（见图 2）。

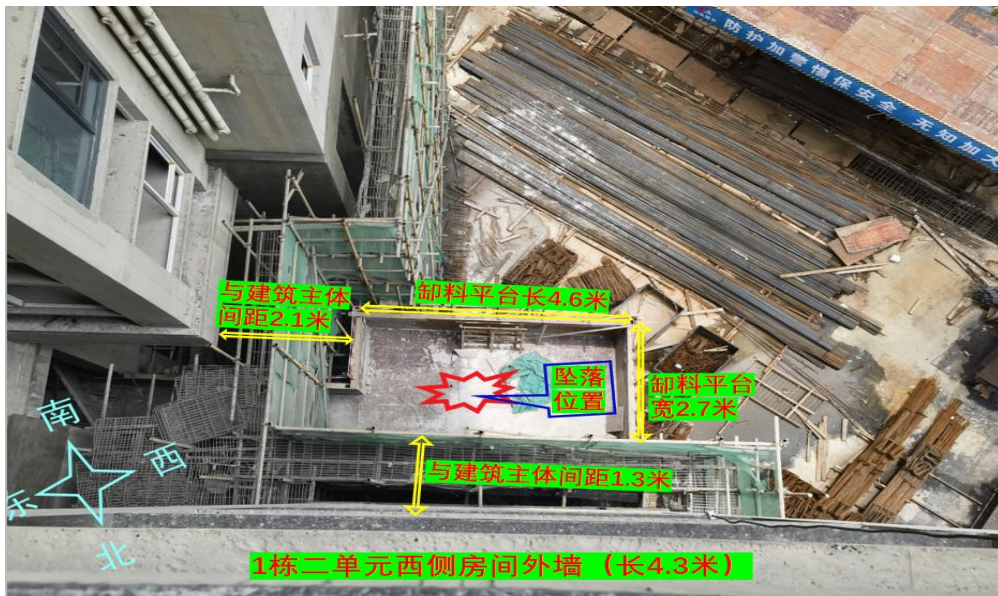
图3 涉事人员坠落位置

事故坠落点位于1栋二单元西侧二层卸料平台，该卸料平台长4.6米，宽2.7米，围栏挡板高度1.3米；卸料平台距离二层楼板垂直距离为-1.0米，距离1层地面垂直距离为4.4米，围栏挡板边缘距离建筑主体（西侧房间）距离为1.3米（见图3）。

事故直接原因是：工人赵某徒手在八层临边处冒险攀爬，未佩戴安全带，导致事故发生。

赵某安全意识淡薄，在未佩戴劳动防护用品（安全带）的情况下，冒险在高空临边进行攀爬，不慎坠落，造成事故的发生。

汕头建安公司未采取技术、管理措施，及时发现并消除八层施工场所的出口和疏散通道被封闭堵塞及事故坠落处窗口安全防护措施不到位的生产安全事故隐患；安全教育培训不到位，未认真教育、督促从业人员严格执行本单位安全生产规章制度和安全操作规程，未认真教育从业人员正确佩戴和使用劳动防护用品，并督促整改。违反了《中华人民共和国安全生产法》第四十一条第二款⁴、第四十四条第一款⁵、

任落实到岗位、落实到个人，确保生产安全，加强对项目施工活动的安全管理。要切实加强对施工现场的安全管理，严格督促作业人员按照操作规程作业，及时发现并制止作业过程中的违规违章行为，严防类似事故再次发生。

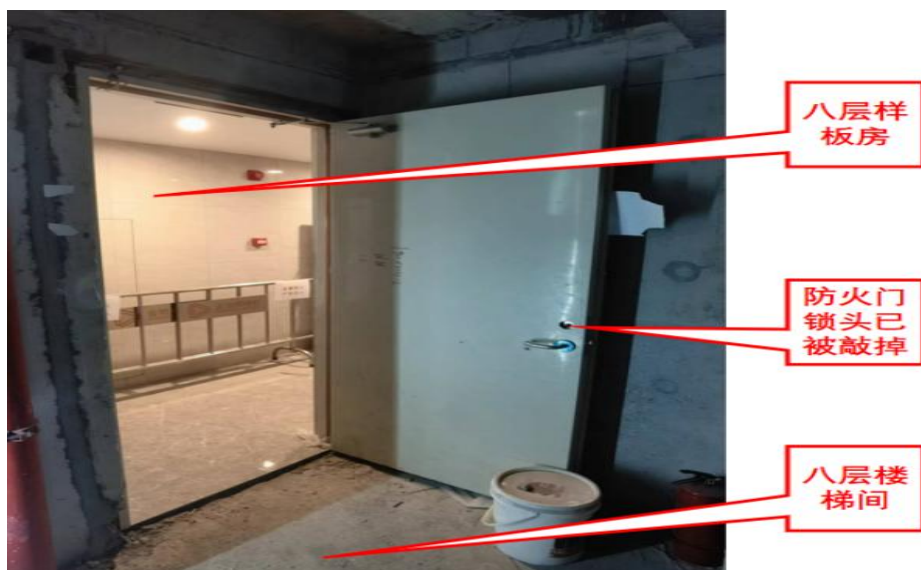
图 4 事发点八层楼梯间防火门勘查图

涉事项目1栋二号楼八层楼梯间出入口安装有防火门，由于八层电梯安全门已封闭不能出入，防火门是出入八层样板房唯一的通道（见图4）。

汕头建安公司未采取技术、管理措施，及时发现并消除八层施工场所的出口和疏散通道被封闭堵塞的生产安全事故隐患；安全教育培训不到位，未认真教育、督促从业人员严格执行本单位安全生产规章制度和安全操作规程；未认真教育从业人员正确佩戴和使用劳动防护用品，并督促整改。违反了《中华人民共和国安全生产法》第四十一条第二款¹、第四十四条第一款²、第四十五条³之规定。
