光明新湖中山大学（深圳校区）理工二号楼 “2·26”一般高处坠落事故调查报告

编制单位：光明区“2·26”新湖街道中山大学（深圳校区）
理工二号楼高处坠落事故调查组

编制日期：2023年6月7日

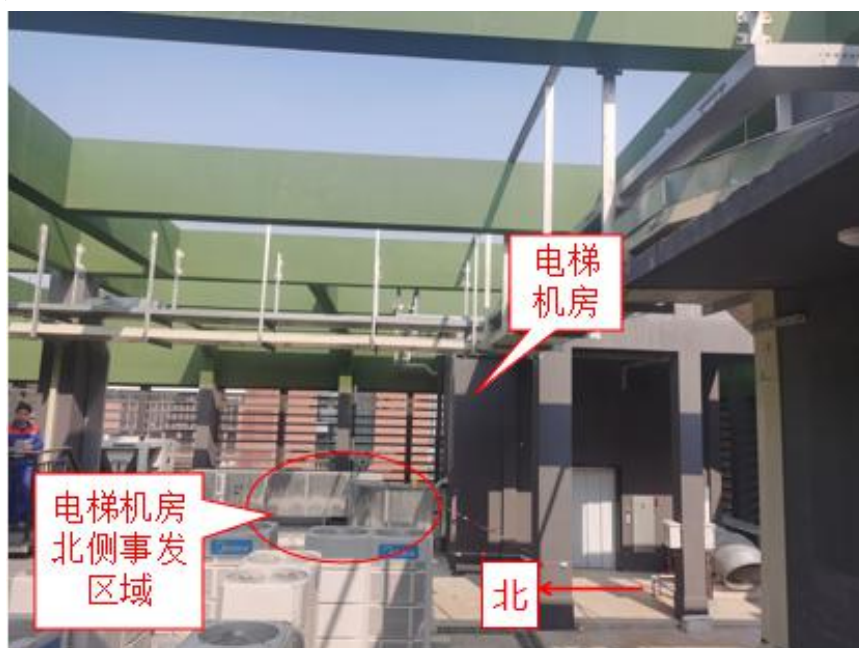
图 1 屋面事发点整体勘查图（远景）

经现场勘查和相关人员问询，事发点位于理工二号楼七楼屋面东侧电梯机房北墙区域，事发时作业人员使用铝质人字梯进行

电梯机房北墙裂纹修补作业，铝质人字梯设置在排烟风管西侧紧贴电梯机房北墙位置，事发后铝质人字梯被放置在距离电梯机房北墙大约 6.5 米处，在接近电梯机房北墙处的排烟风管表面上放置有一顶黄色的安全帽，经施工单位管理人员确认此安全帽为黎书各佩戴的安全帽。距离电梯机房北墙约 1.25 米，距离排烟风管 1.20 米处有一段长为 0.8 米呈东西方向的带状血迹。在排烟风管转角处地面放置有一个角向磨光机和设备开关箱。（见图 1、图 2、图 3）

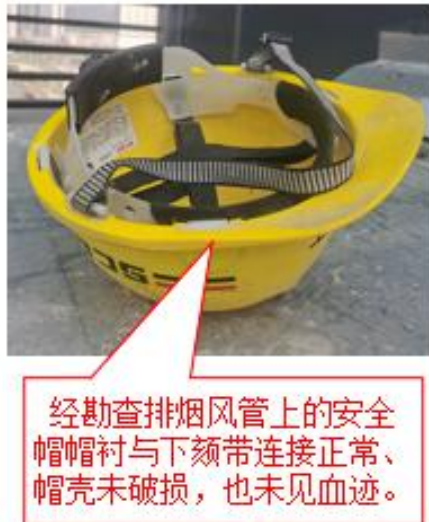
图 4 安全帽现场勘查图

排烟风管上放置的黄色安全帽经施工单位管理人员确认此安全帽为伤者黎书各的安全帽，该安全帽帽壳无破损、帽衬及下颏带连接正常未出现分离，安全帽未见血迹等污渍。（见图 4）

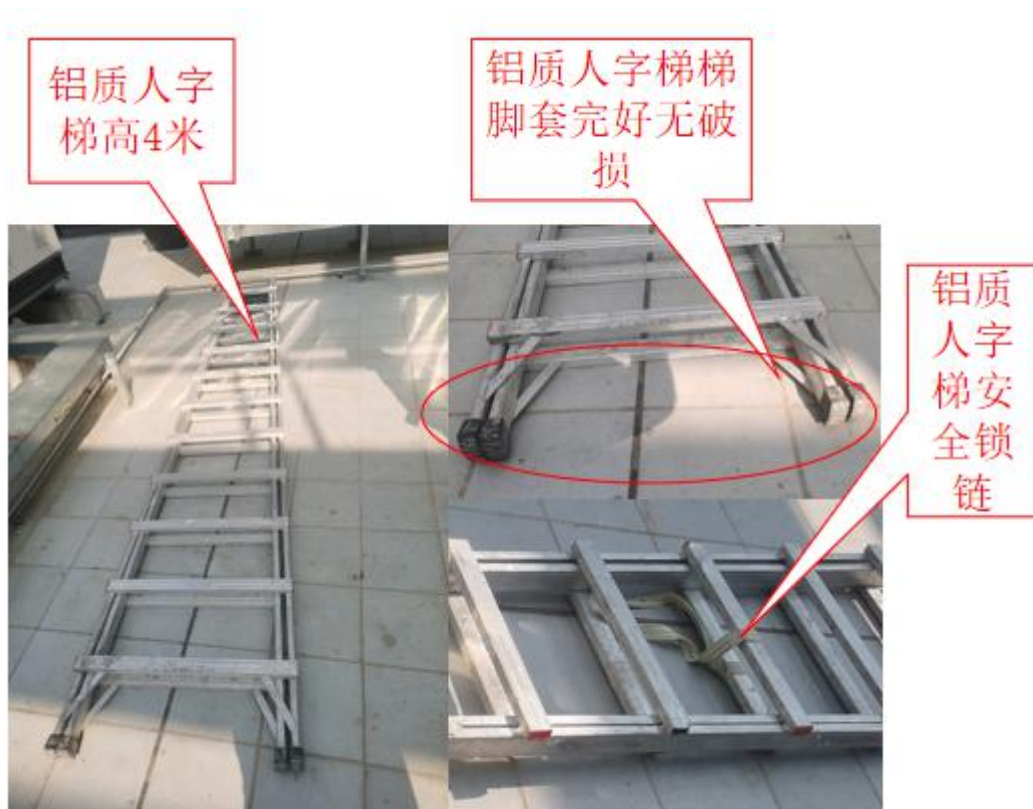
图 5 铝质人字梯现场勘查图

经现场勘查及相关人员问询调查，铝质人字梯高 4.0 米，共有 12 个踏棍，踏棍稳固无松动，梯脚套完好无破损，安全锁链完好无破损，事发时伤者从铝质人字梯距离地面大约 3.5 米处坠落，大概是铝质人质梯从梯帽向下数第二到第三个踏棍处。（见图 5）

现场作业高度约 3.5 米，作业使用约 4 米高的铝质人字梯进行作业，未按作业要求使用安全稳固的操作平台进行作业。不符合《深圳市建设工程安全文明施工标准》（SJG—46—2018）第 3.1.5 条第二款第二项之规定^[3]。
