光明新湖原光明农场职工二期发展用地
TFY16 地块教育设施用地开发项目
工地“2·5”一般坠落
事故调查报告

编制单位：光明区“2·5”新湖街道原光明农场职工二期发展用地
TFY16 地块教育设施用地开发项目工地坠落事故调
查组

编制日期：2023 年 6 月 6 日

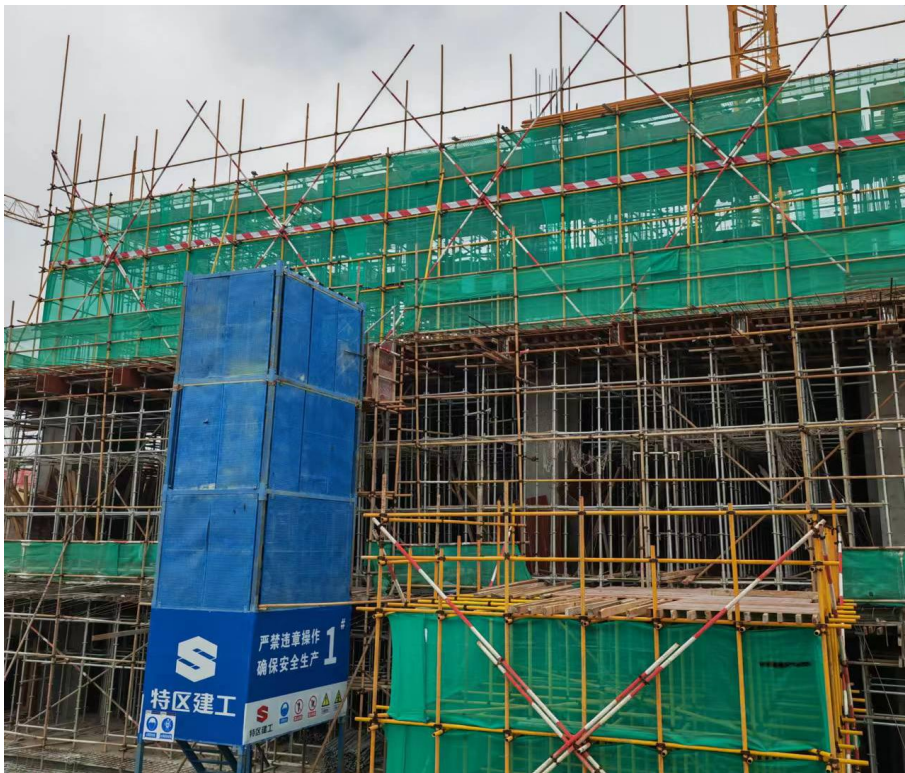
涉事区域外部图

1. 经现场勘查测量，在建宿舍楼外部有挂设安全绿网，该栋在建宿舍楼南北两面分别设置有上下安全通道，外脚手架四周有搭设水平人行安全通道，事故发生位置距离最近上下安全通道约 4.8 米。

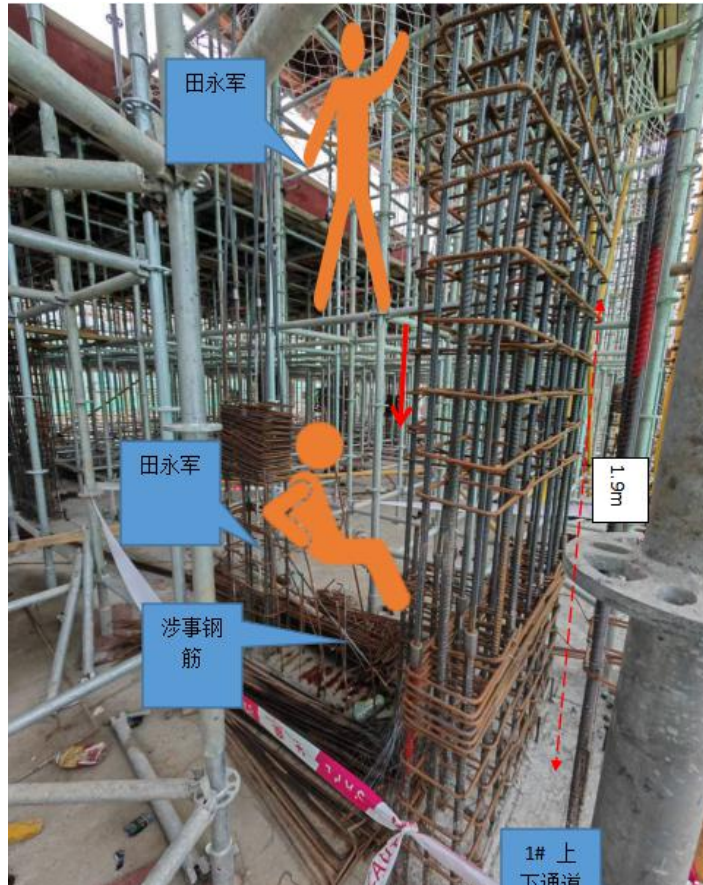
工人坠落示意图

2. 事故发生区域原有 5 根长约 1.4 米，直径 10 毫米的预埋钢筋头，钢筋与地面垂直，为对田某军进行施救，涉事钢筋被锯断后剩余 0.9 米。

3. 现场勘查事发地点旁有绑扎好的外墙钢筋暗柱，其它钢筋柱未绑扎好。涉事预埋钢筋区分成两排，一排2根，另一排3根，该区域长80厘米，宽16厘米。涉事钢筋下方地面有积水和血迹，两边分别堆放有不同直径的钢筋。涉事内支撑模板横杆为圆形，表面光滑，直径6厘米，离地1.9米，立杆之间距离0.6米。涉事方木长2.7米，宽0.1米。

综合田某军受伤位置和目击者描述，田某军违规从涉事内支撑模板横杆上爬下来时，失稳坠落至地面，臀部被地面预埋的钢筋插入身体。经现场测量横杆至地面高度为 1.9 米。
