光明区“10·14”凤凰街道华星光电 半导体显示技术有限公司起重伤害 事故调查报告

2022年10月14日16时50分许，位于光明区凤凰街道华星光电半导体显示技术有限公司T6厂房，发生一起起重伤害事故，造成1人死亡。

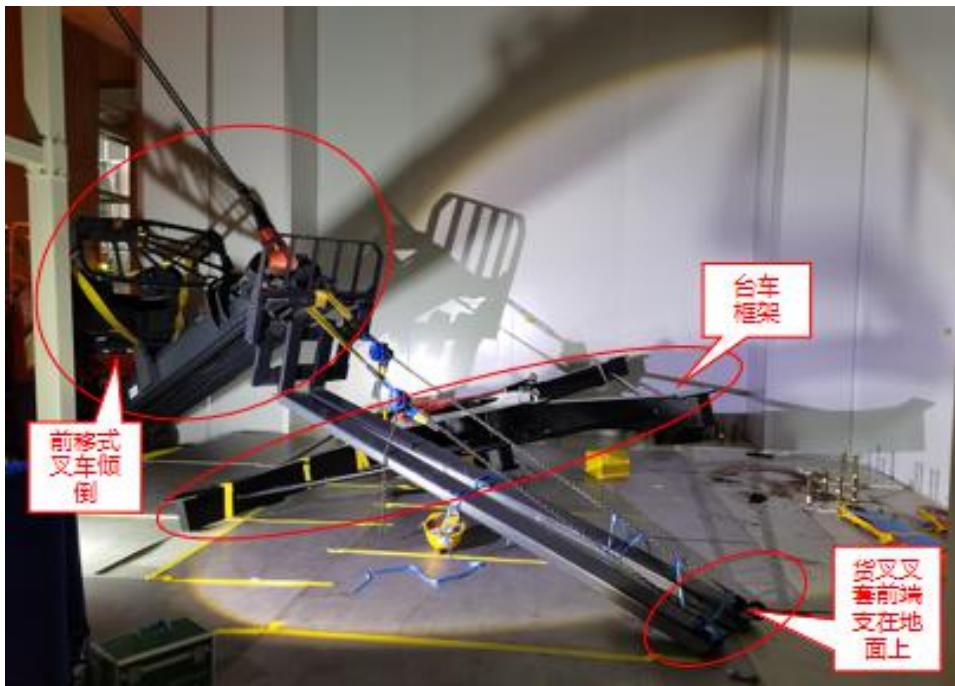
现场实景照片

公司的项目负责人詹某水安排叉车司机雷某、工人张某庆等四人进行 CVJ03 台车的安装工作，该安装作业需将物料暂存区的台车框架搬运至指定位置。16 时 45 分许，此时正在进行的作业通道狭小（仅 1.9m 宽），现场作业人员用吊带吊起框架同侧的两个吊点，吊带另一侧将台车框架固定在叉车货叉套中部，固定好台车框架，鸿安公司叉车司机雷某驾驶叉车将台车框架升起至一定高度后，吊着框架移动到台阶处，叉车顺利通过了作业通道后停止移动。由于无法把台车框架平放到作业点，叉车大臂前移了 50cm 左右，在将台车框架下放的过程中，为顺利把框架放平，卒子公司的辅助作业人员张某庆在叉车正前方稍微托住横杆，在平放台车框架过程中，叉车向前倾倒，叉车大臂压到张某庆头部致其死亡。

4. 经现场勘察, 事故叉车货叉 I 长为 1150mm, $I \geq 750$ mm, 前移式叉车货叉叉套 I_1 长为 3000mm, $I < 0.6 I_1$, 不符合标准规范要求, 且未见有危险分析的相关记录及货叉叉套上的相应标记。事故叉车载荷曲线图显示, 叉车的载荷中心距分别为 400mm、500mm、600mm, 最大起升高度为 9255mm, 安全载荷分别为 1.4T、1.4T、1.4T。事故叉车的载荷是台车框架, 重量为 594.5Kg, 事发时作业人员用吊带吊起台车框架(载荷)同侧的两个吊点, 吊带另一侧将台车框架(载荷)固定在叉车的叉套中部, 此时载荷中心距为 1500mm (吊物挂在叉套中心点位置, 叉套全长 3000mm) 超出叉车标准载荷中心距最大限值 600mm, 叉车存在失稳倾倒的风险。

5. 叉车司机雷某在带载门架完全缩回的状态时, 将台车框架(载荷)由暂存区搬运至 CV 设备安装区域, 因台车框架下放过程中, 不能顺利放平, 雷某将叉车带载门架前移 500mm 后叉车以负载轮为支点发生倾倒。雷某违反了叉车操作安全规范: “叉车运载货物时, 门架必须完全缩回, 货叉后倾; 货物尽量靠近货叉架, 这样才能减小叉车的载荷中心距, 保证叉车的稳定性。” 的规定。

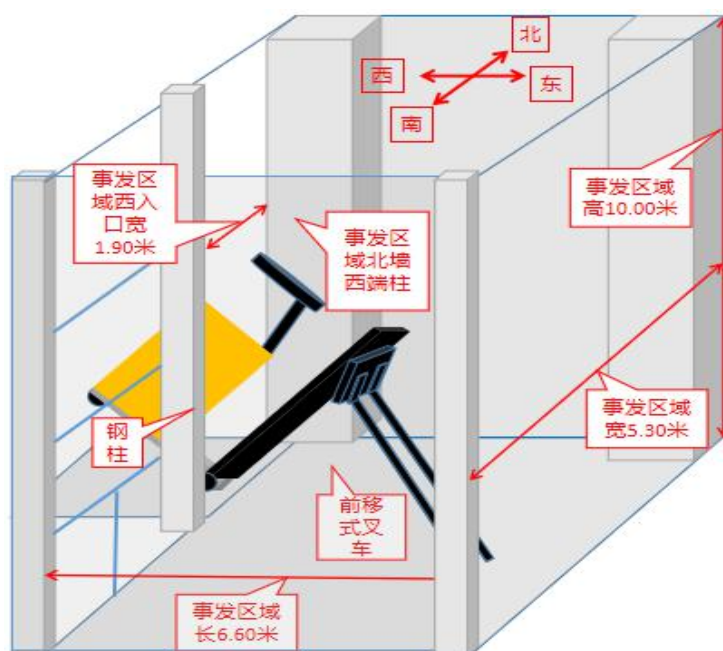
(事发示意图)

1.事故发生后，经现场勘查测量，事发点位于华星光电公司 T6 主厂房 L40 层 CVJ03 台车安装作业区域。CVJ03 台车安装作业区域长为 6.6m，宽为 5.3m，高为 10m，该区域北墙西端柱与西侧从北向南数第一钢柱形成一个狭窄入口（以下称为西入口），西入口宽为 1.9m，西入口西侧地面比 CVJ03 台车安装作业区域地面低 200mm，形成一个台阶，西入口西侧有一辆前移式叉车倾倒，前移式叉车的驱动轮卡在台阶位置，转向轮悬在空中，前移式叉车门架前移 500mm，叉车门架与货叉挂架固定处挂钩脱开，挂钩断裂，前移式叉车长为 3000mm 的货叉叉套前端支在 CVJ03 台车安装作业区域地面上，前移式叉车货叉叉套下方有一顶黄色的安全帽，安全帽上贴有张某庆名字标签。靠近 CVJ03 台车安装作业区域北墙边地面上平放有一个带有四个吊环的台车框架，东北角吊环上系挂有吊带，台车框架西南角位于前移式叉车货叉叉套下方，CVJ03 台车安装作业区域东北角地面有明显的血迹。
