光明区光明街道管道天然气改造项目 “6·30”一般触电事故调查报告

光明区政府事故调查组

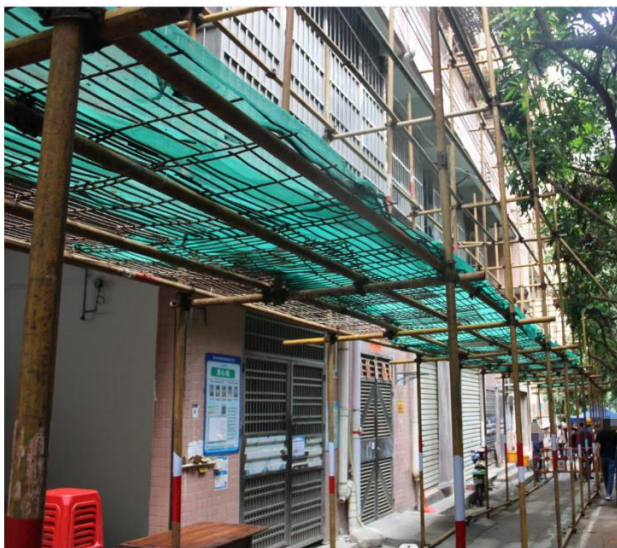
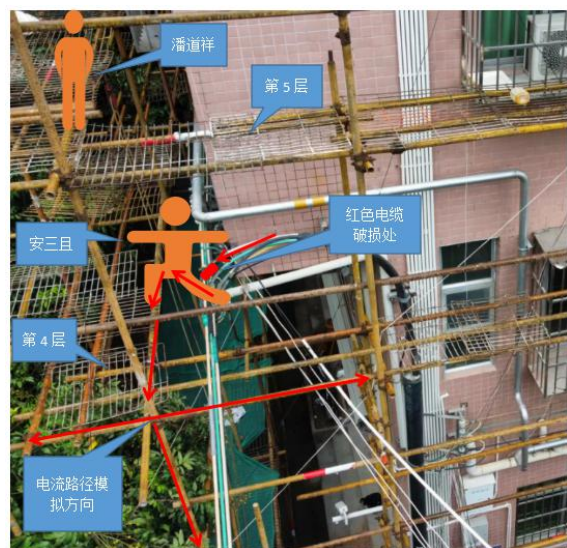
17时30分许，潘道祥和杨不日在脚手架上层搭设钢笆片，工人安三且在潘道祥下面脚手架层传递钢笆片。17时35分许，潘道祥看到安三且趴在脚手架上，一只右脚搭在电线上面，左手抓在脚手架钢管上。潘道祥立马来戴着绝缘塑胶手套把安三且的脚从电线上抬起，并与现场工人一起将安三且抬起，防止再次碰到电线。现场工人立即拨打了120、119电话。

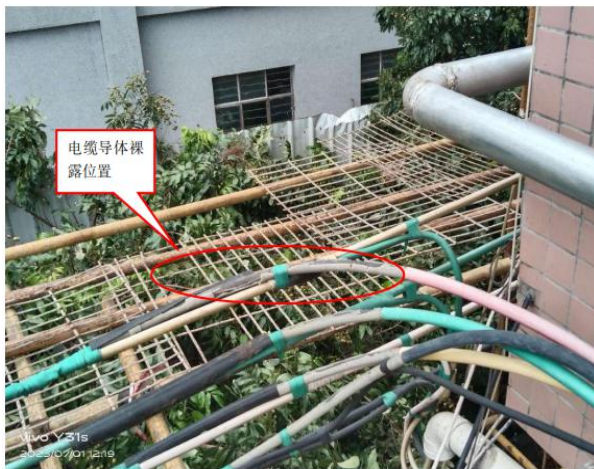
3.现场勘查，涉事位置是电缆线从地下升到外墙与东西方向室外架空线接驳处，发现涉事位置东西方向电缆线接头施工方有用绝缘层再次进行保护处理，电缆线转弯处未进行再次绝缘层保护处理。

架空电缆线接头裸露处

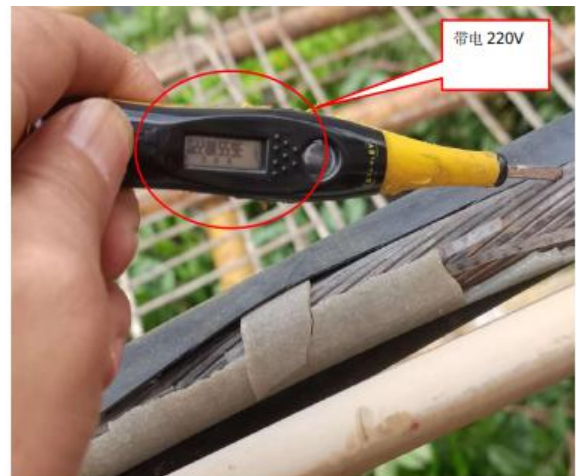
4.现场勘查，涉事转弯处电缆线（红、绿、黄、黑）绝缘

层均有剥开 20 厘米左右，仅剩下导体的屏蔽层，屏蔽层出现不同程度开裂、掉落，其中最上面的红色火线电缆屏蔽层导体裸露最为严重。

5.根据死者电瘢位置和现场勘查，安三且是在外脚手架上脚跨过转弯处的电缆时，右脚不慎触碰到最上面的红色电缆，导致电缆屏蔽层开裂掉落，接触到右脚皮肤，通过潮湿的鞋子和金属脚手架与大地形成回路，经现场测量涉事电缆电压 228 伏，电流 224 安，依据 GB/T6441-1986《企业职工伤亡事故分类》，该起事故属于触电伤害事故。
