光明公明第二小学改扩建工程“5·16”一般 高处坠落事故调查报告

光明区政府事故调查组

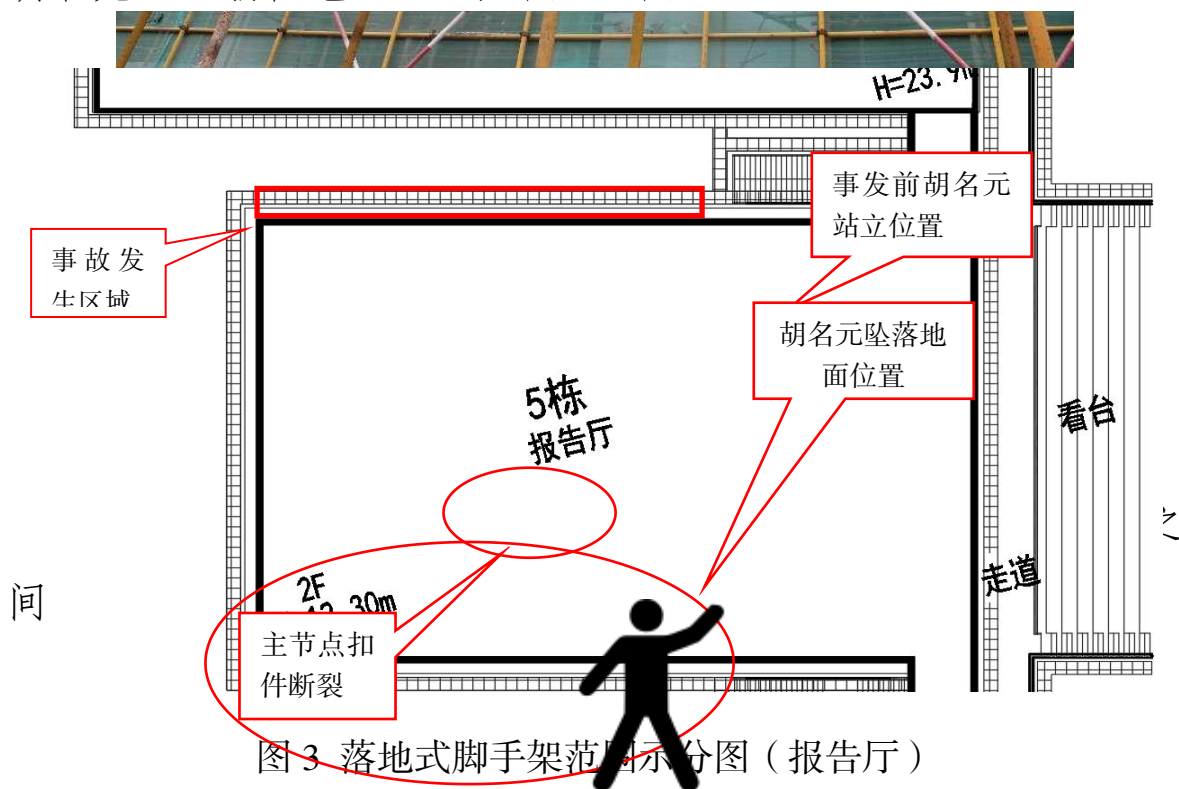
图 3 落地式脚手架范围示分图（报告厅）

吊运。在钢管下降的过程中，李基民发现胡名元已经不在作业平台上，于是刘国繁马上指挥塔吊司机停机，并跑到平台下面看到胡名元已经躺在地上。（见图 1、图 2）

（2）据现场勘查，涉事外脚手架为落地双排扣件式钢管脚手架，工人当时正在第 6 步架作业面作业，经测量每层高 1.8 米，扫地杆离地 0.15 米，作业面离地约 9.15 米（1.8 米*5+扫地杆 0.15 米=9.15 米）。

(5) 据现场勘查，第 6 步架作业面上摆放有 2 根方木，相距两跨距离，作业面上靠报告厅侧立杆上安装有 1 条横向的钢丝绳生命绳，靠 4A 栋临边无任何安全防护措施。

(6) 据现场勘查，距离第 6 步架作业面东侧方木两跨距离有 1 主节点上端立杆缺失，直角扣件损坏。

(3) 根据脚手架第 6 步架作业面上的损坏主节点、落地的

钢管、砸坑，可以推断出该钢管当时是主节点的立杆，是随胡名元一起坠落至地面；
