# 光明区“9·22”公明街道下村第三工业园 通玉便利店物体打击事故调查报告

2022年9月22日18时许，位于光明区公明街道下村第三工业园通玉便利店仓库内发生一起物体打击事故，造成1人死亡。

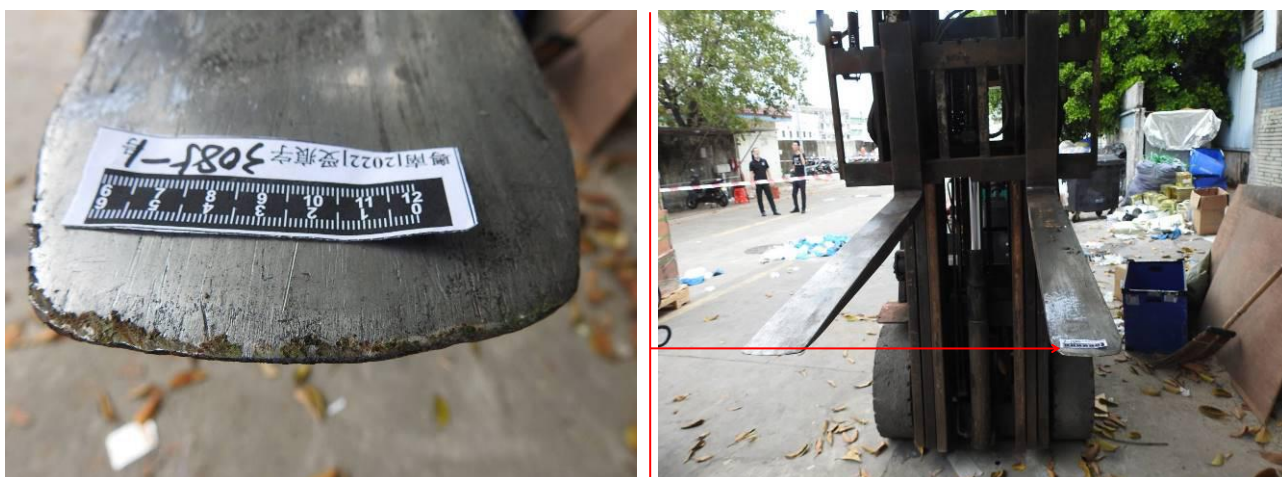
2. 涉事叉车车身颜色黄色，检验时货叉处于悬空状态，叉车型号为CPC35-AG52-Z，属具型号为3.5CS7GC。货叉长约125cm，宽约12cm，左货叉前边缘距其后端面124cm-125cm处见约10cm宽刮擦痕迹粘附绿色、黑色及铁锈样物质，左货叉右侧立面距其后端面49cm-82cm处，距其底面3cm-5cm处见刮擦痕迹粘附绿色及油泥样物质。

左货叉前边缘痕迹

5. 将打包机前侧底座槽钢左上部内侧刮划痕迹表面提取的黑色及绿色油漆、铁锈减层物质，与叉车左货叉前边缘刮擦痕迹粘附的绿色、黑色及铁锈样物质进行比对，经鉴定，两者属于同种类物质。

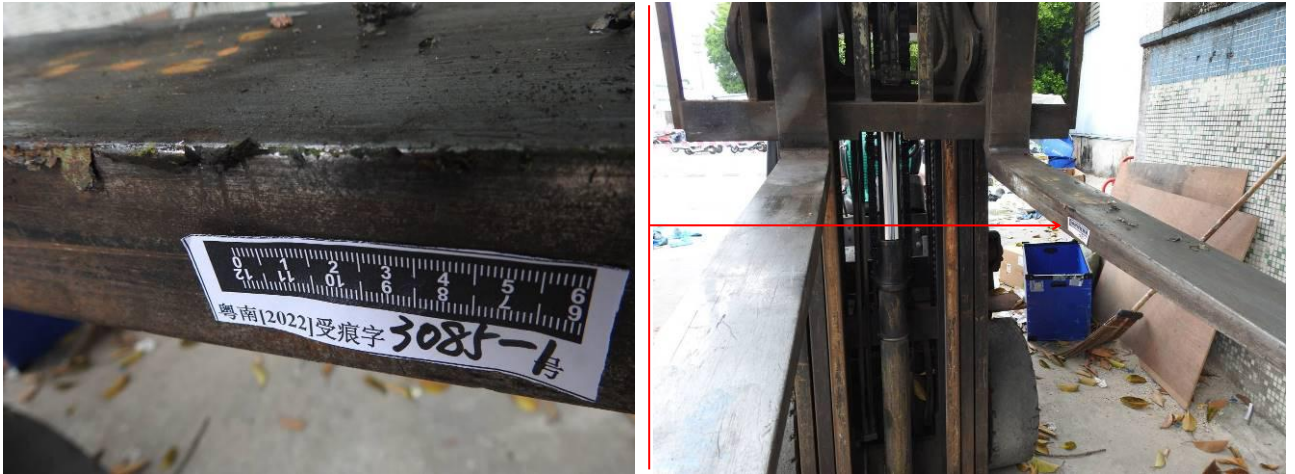
左货叉右侧立面痕迹

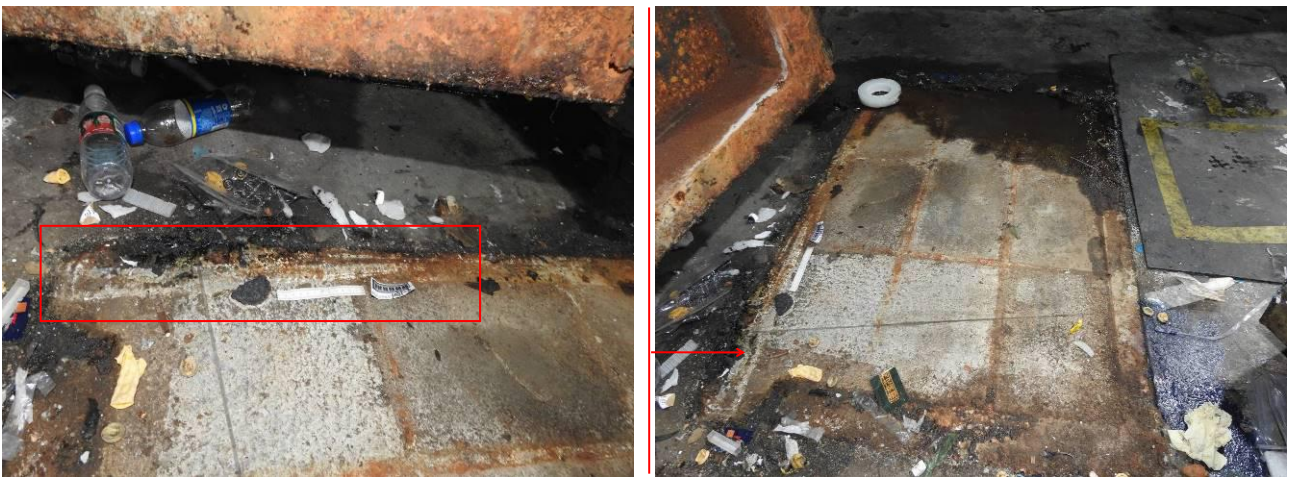
3. 仓库地面性质为混凝土，打包机底座在地面上留有一长方形格状印痕，该印痕长约 115cm，宽约 82cm，印痕东侧距其北侧 0cm-52cm 处见刮擦痕迹，作用力方向由东向西，南部印痕被油污覆盖，印痕其他部位未检见新发痕迹。

打包机底座在仓库地面上形成的印痕

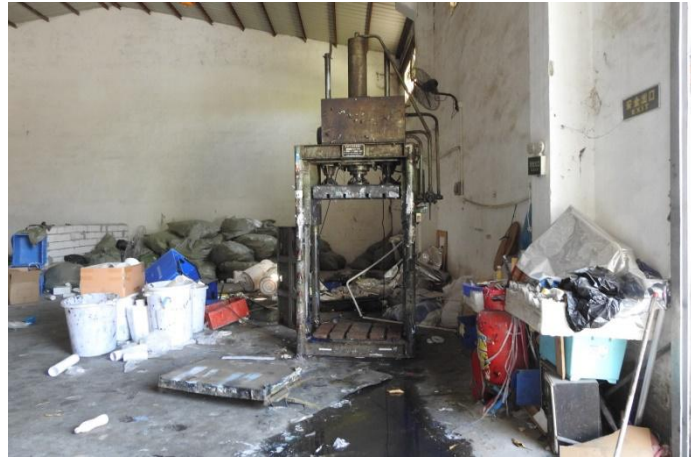
打包机

4. 打包机车身主色绿色，铭牌显示：30 吨打包机，编号 SJ，出厂日期 2002 年，外廓尺寸约 115cmX82cmX327cm。打包机头东底西机身后侧（机器直立状态下向东面）翻倒于地面，打包机后

打包机受外力的作用下重心失衡向后侧翻，将处于打包机倾倒方向的唐某伟压亡，造成事故发生。

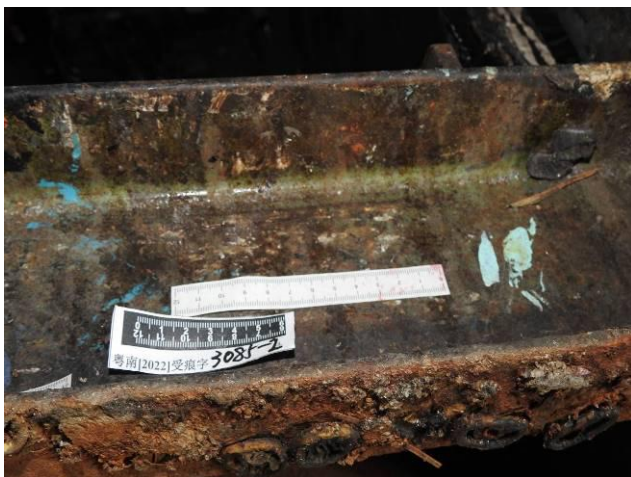
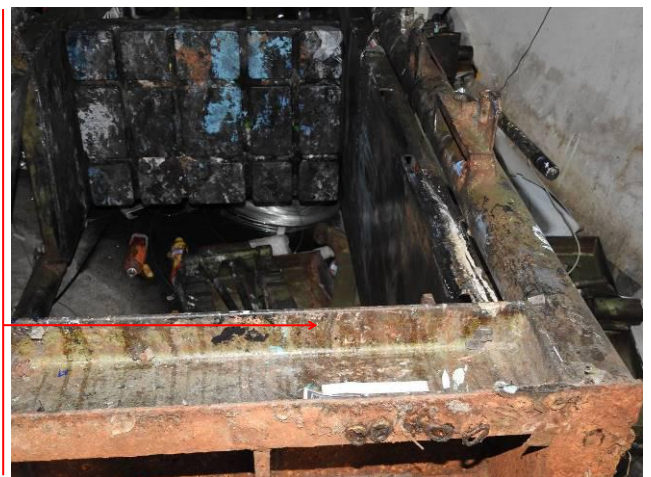
打包机前侧（机器直立状态下向西面）底座槽钢右上部内侧刮划痕迹

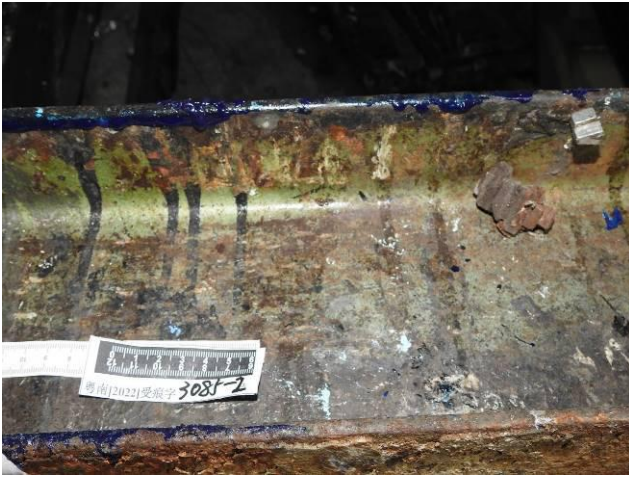
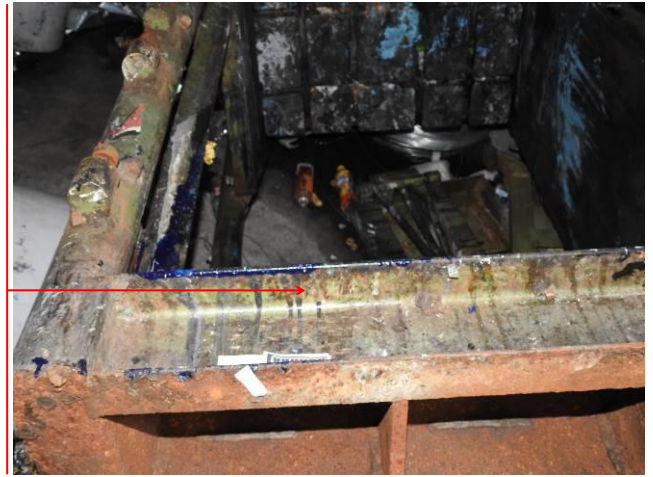
打包机前侧（机器直立状态下向西面）底座槽钢左上部内侧刮划痕迹

6. 经鉴定虽可以证明叉车左货叉前边缘与打包机前侧底座槽钢左上部内侧发生过接触刮划、抬举，不排除造成打包机重心失衡向后侧翻倒的可能性，但并不能认定叉车碰撞与打包机重心失衡向后侧翻倒直接相关。

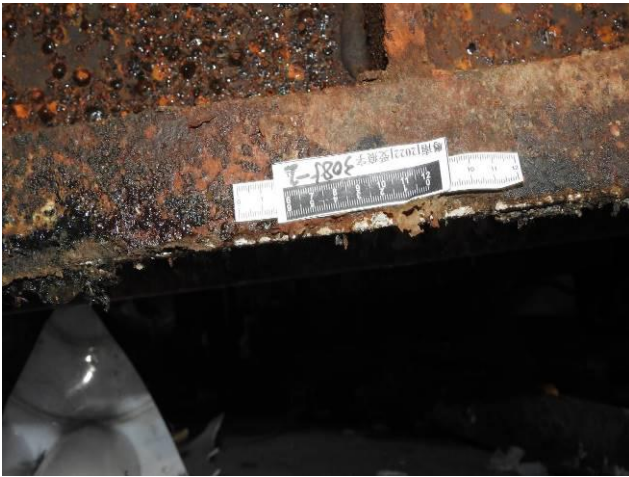
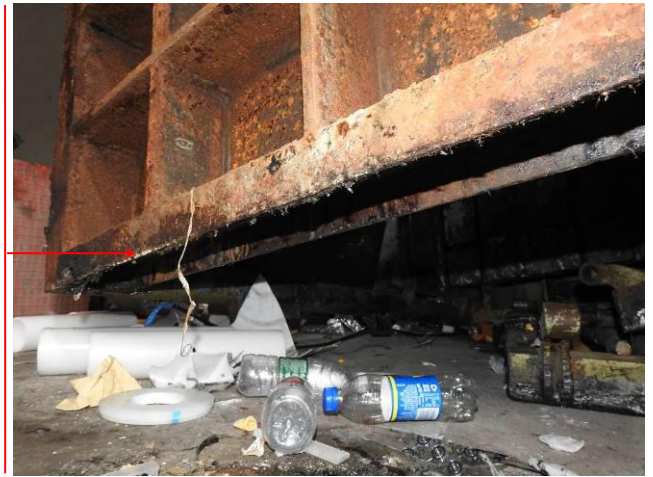
打包机后侧（机器直立状态下向东面）底座槽钢左下边缘刮擦痕迹

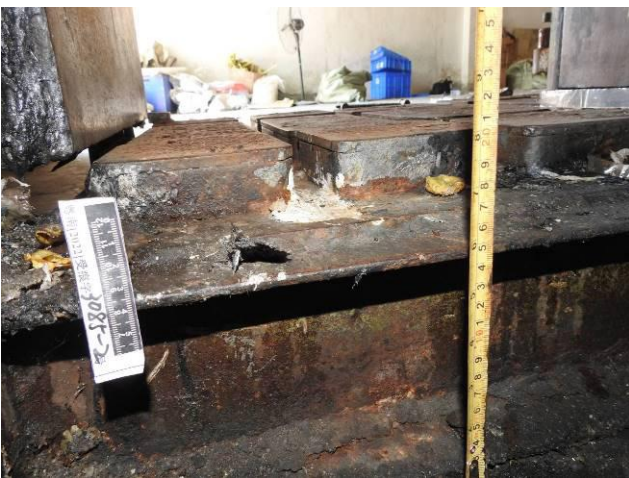
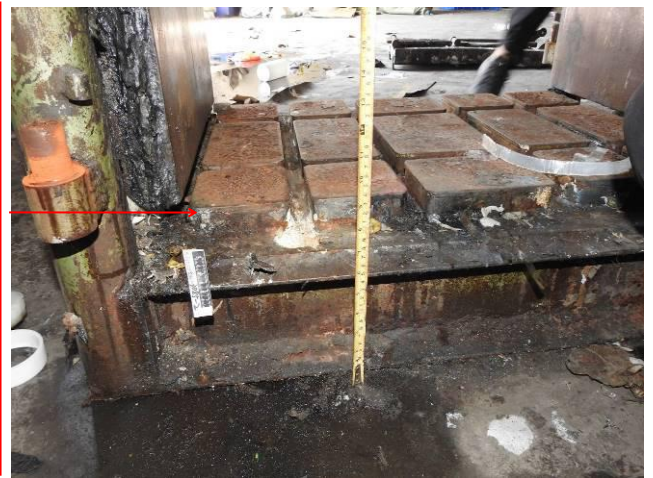
打包机后侧（机器直立状态下向东面）底座槽钢右上边缘刮擦痕迹
