光明玉塘深圳市科瑞技术科技有限公司  
一期厂房“5·25”一般坠落  
事故调查报告

编制单位：光明区政府事故调查组

编制日期：2023年9月28日

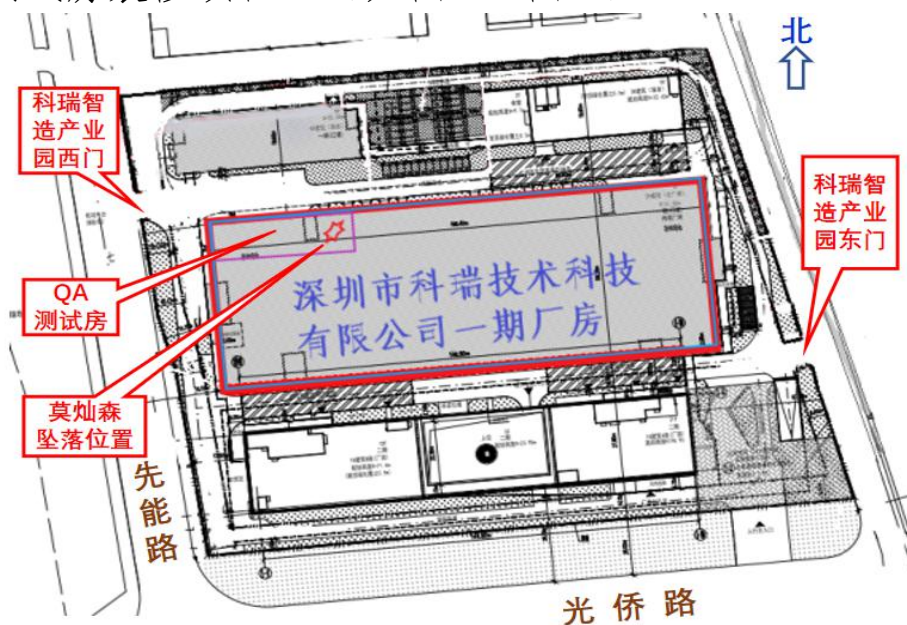
图 1 事发点现场勘查情况平面全局图

涉事项目为深圳市科瑞技术科技有限公司一期厂房一楼西侧 QA 测试房装修项目。（见图 1、图 2）

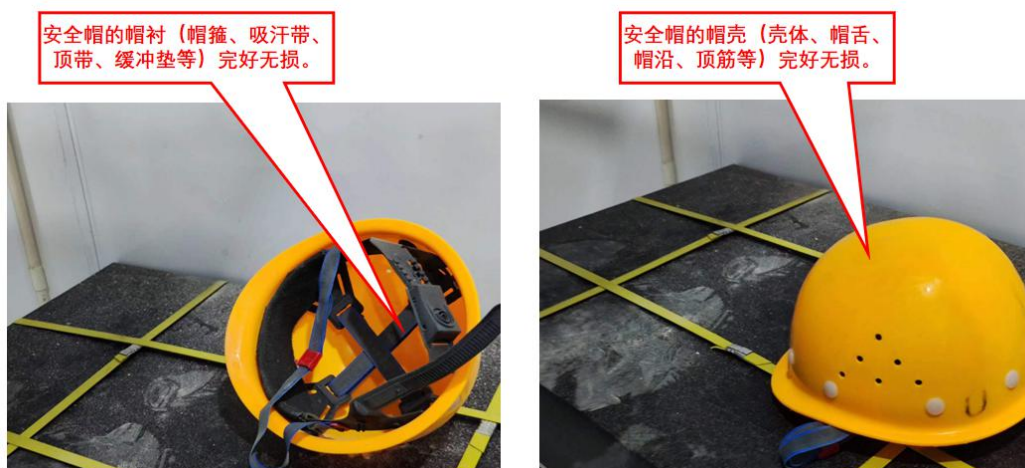
图 3 事发点莫灿森佩戴的安全帽勘查情况示意图

事发前，于 16 时 30 分许莫某森站在马凳上工作，经相关人员问询和施工单位项目经理指认，证实莫某森不慎从此处铁架上坠落，同时莫某森佩戴的安全帽从他头上脱落、向东北方向滚落 2 米左右静止。（见图 3）

根据事故调查组对相关人员的询问调查，事发时莫某森未按规定正确佩戴安全帽等劳动防护用品（使用安全帽时帽箍未在使用者下颚捆绑系牢），莫某森从马凳上坠落地面时，安全帽先从他头上脱落，导致莫某森头部直接与地面碰撞。

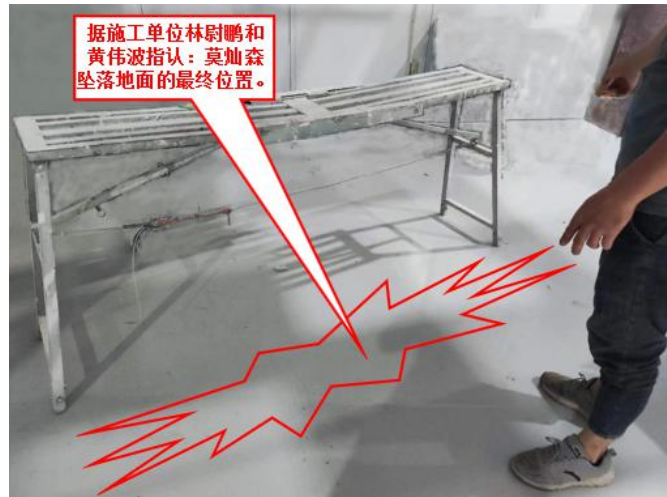
图4 施工单位指认事发时莫灿森从马凳坠落的最终位置图

QA 测试房位于深圳市科瑞技术科技有限公司一期厂房一楼 CNC 车间的西北侧，西面和北面是厂房建筑墙体，东面和南面是 CNC 车间室内。QA 测试房，经施工单位项目经理指认此处正是莫灿森从马凳上坠落的最终位置。（图 4）

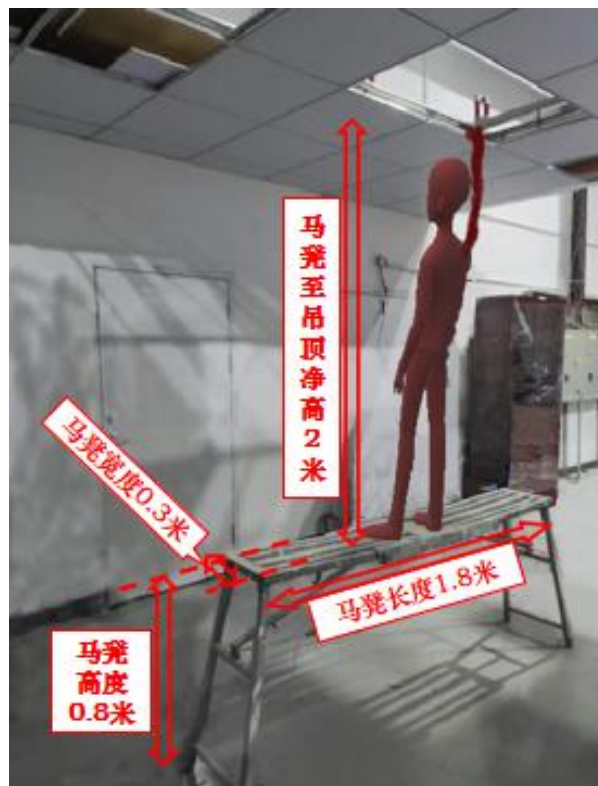
图5 事发点马凳勘查情况示意图

经相关人员调查和现场勘查，事发前施工单位提供给莫某森使用的马凳，是简易作业平台，马凳长1.8米，宽0.3米，高0.8米。（见图5）

莫某森安全意识薄弱，作业过程中未正确使用安全帽，违反《建筑施工作业劳动防护用品配备及使用标准》（JGJ184-2009）第 2.0.2 条<sup>[1]</sup>之规定；同时，莫某森站在马凳上作业时失稳发生
