光明新湖珠江三角洲水资源配置工程土建 项目 D2 标“8·30”一般车辆伤害 事故调查报告

编制单位：光明区政府事故调查组

编制日期：2023 年 9 月 28 日

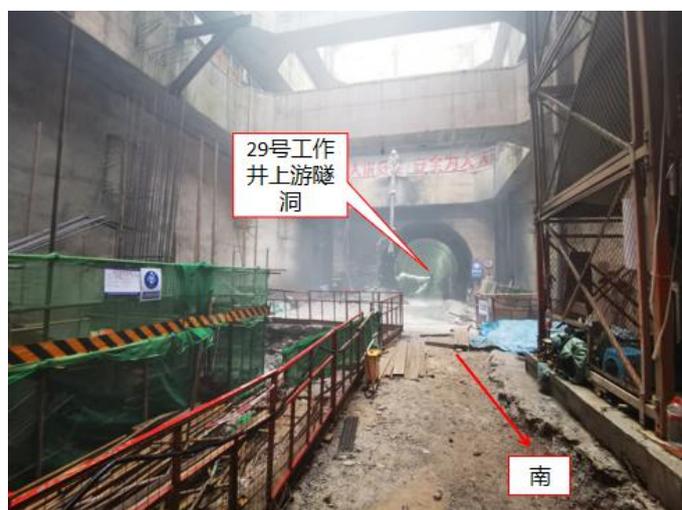
图 1 29 号（SZ01#）工作井和隧洞洞口图

经现场勘查和相关人员问询，事发点位于距离 29 号工作井上游面隧洞口 180 米处隧洞钢管内衬西侧，事发点电缆上放置有一盘带有插头和插座的护套电缆，护套电缆上放置有一顶黄色的安全帽。隧洞钢管内衬车行道宽 2.5 米，车行道上有渗透的地下水流动，深度可打湿鞋面。（见图 1、图 2）

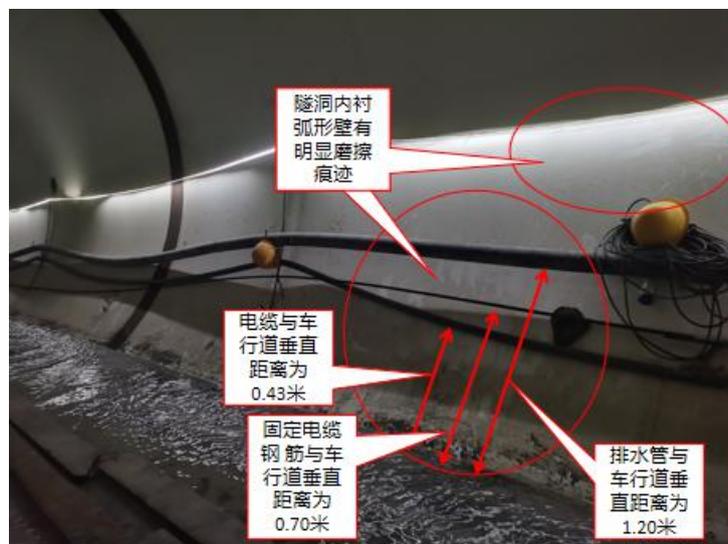
图 3 事发点勘查图（二）

事发区域贴靠遂洞钢管弧形壁至上向下布置有灯带、排水管、电缆、固定电缆用的钢筋。灯带、排水管、电缆、固定电缆用的钢筋呈南北方向水平敷设。电缆与车行道垂直距离为 0.43 米，固定电缆的钢筋距离车行道的垂直距离为 0.7 米，排水管与车行道垂直距离为 1.2 米，事发时黄某洋站在遂洞钢管内衬南侧弧形壁电缆上躲避正在倒车的自密砼搅拌车。（见图 3）

（1）黄某洋安全意识淡薄，未采取正确方法避让车辆，站在有失稳风险的隧洞钢管内敷设的排水管上，当车辆从身边驶过时，身体不慎滑入正在倒车的混凝土搅拌车右前轮车身下方，导致发生车辆伤害事故。

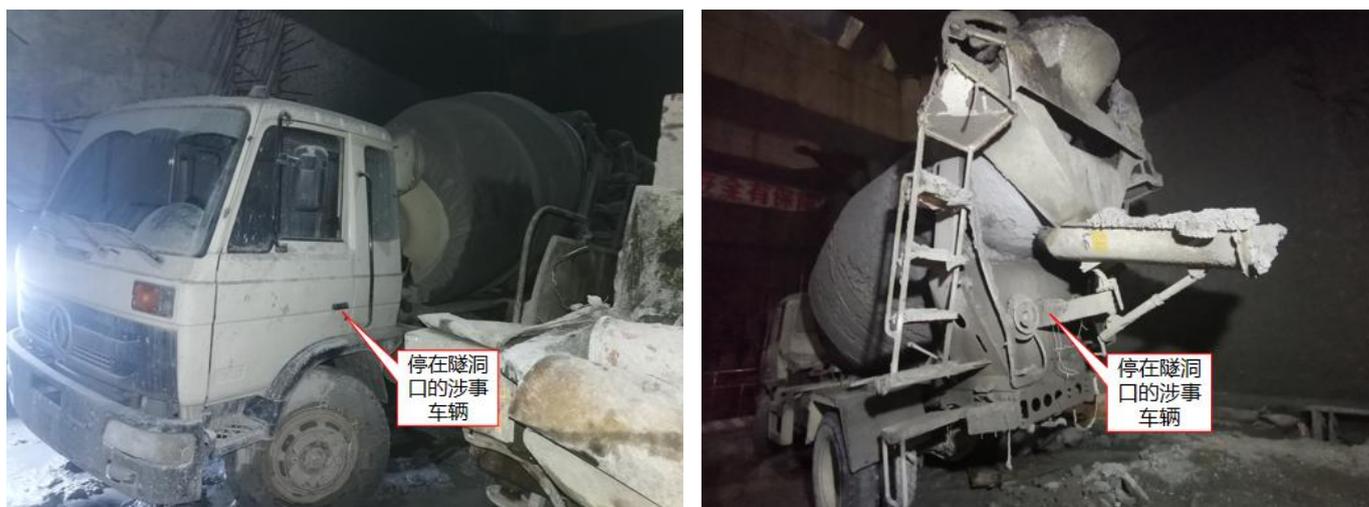
图 4 停在隧洞口的涉事车辆勘查图

经现场勘查及相关人员问询调查，涉事车辆为大东风混凝土搅拌车，生产厂家为济宁祥瑞工程机械有限公司。发动机号为 YCD4P32-1600025，车架号为 XRHT20230608253；事发后该车辆停放在 29 号井上游隧洞入口前（见图 4）。涉事车辆于 2023 年 6 月 16 日入场作业，仅用于厂内混凝土转运和防止混凝土凝固，未对外营运。

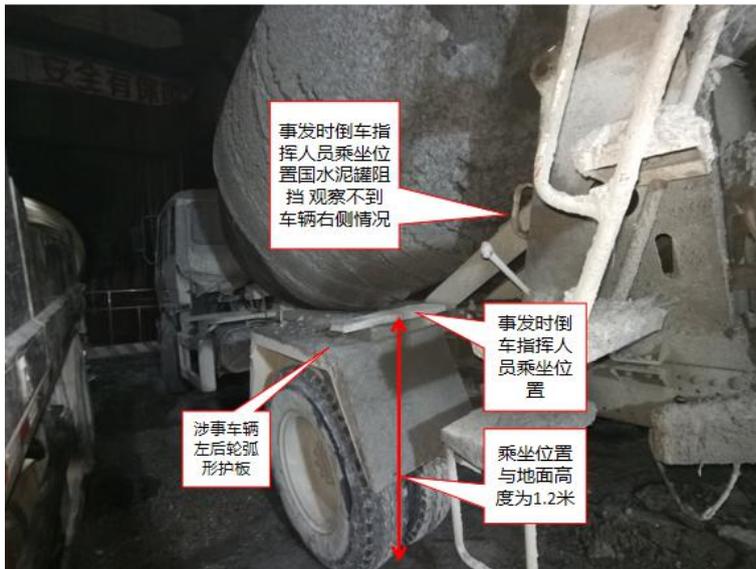
图5 指挥员乘坐位置勘查情况图

事发时，倒车指挥员肖某坐在车辆左后轮弧形护板北侧指挥司机倒车，肖某乘坐位置距离地面有 1.2 米，肖某乘坐位置因水泥罐阻挡视线观察不到车辆右侧情况。（图 5）

（2）倒车指挥员肖某在指挥倒车过程中，发现了处于倒车方向的黄某洋，未按公司安全生产管理制度^[1]要求指挥司机停车，让行人先行通过，导致事故发生，违反了《中华人民共和国安全生产法》第五十七条^[2]之规定。

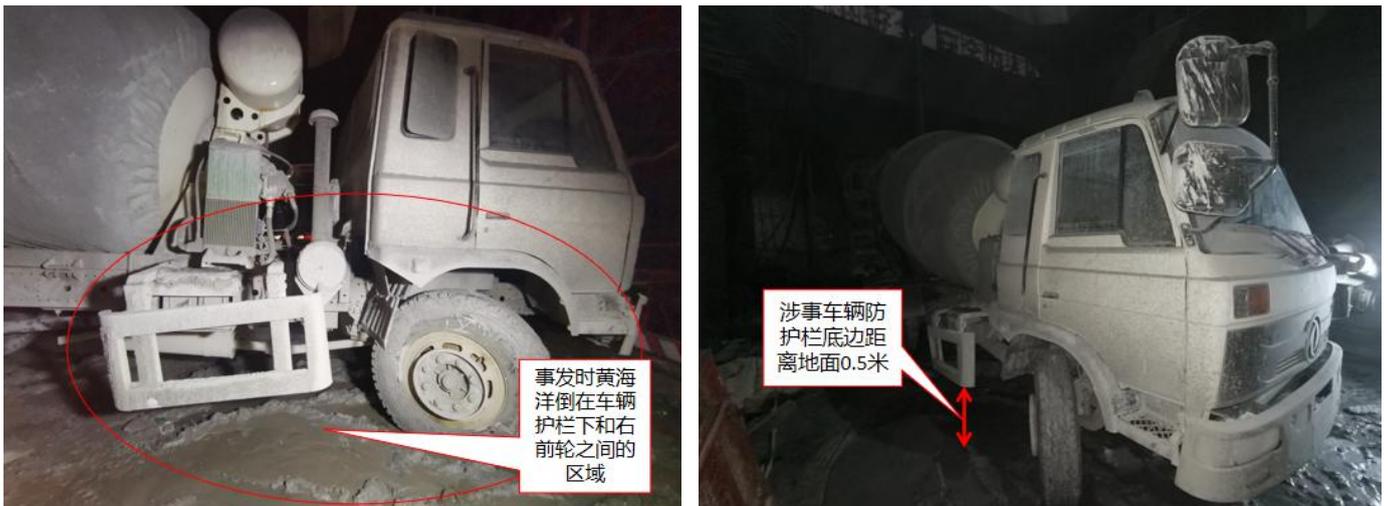
图6 车辆右侧右前轮和护栏勘查图

经相关人员问询调查，事发时涉事车辆右前轮从滑倒在车下的黄某洋身体上辗过；防护栏与前轮轴距离为 0.7 米，涉事车辆右侧防护栏最低点距离地面有 0.52 米。（见图 6）

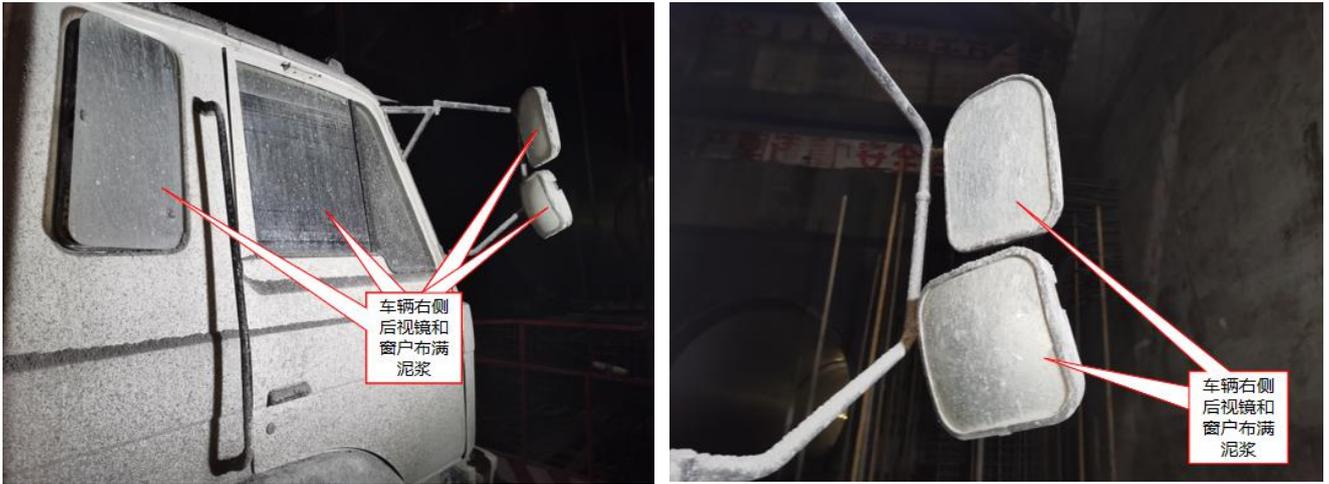
图 7 涉事车辆右侧后视镜勘查情况图

涉事车辆右侧后视镜和驾驶室右侧面风档玻璃布满水泥浆，后视镜映不出影像，存在视线盲区。左侧后视镜无水泥浆，可清晰映出影像（见图 7）

混凝土搅拌车右侧后视镜覆盖水泥浆，车辆右侧存在视线盲区，不符合《机动车运行安全技术条件》(GB7258-2017)第 12.2.2 条^[6]之规定。

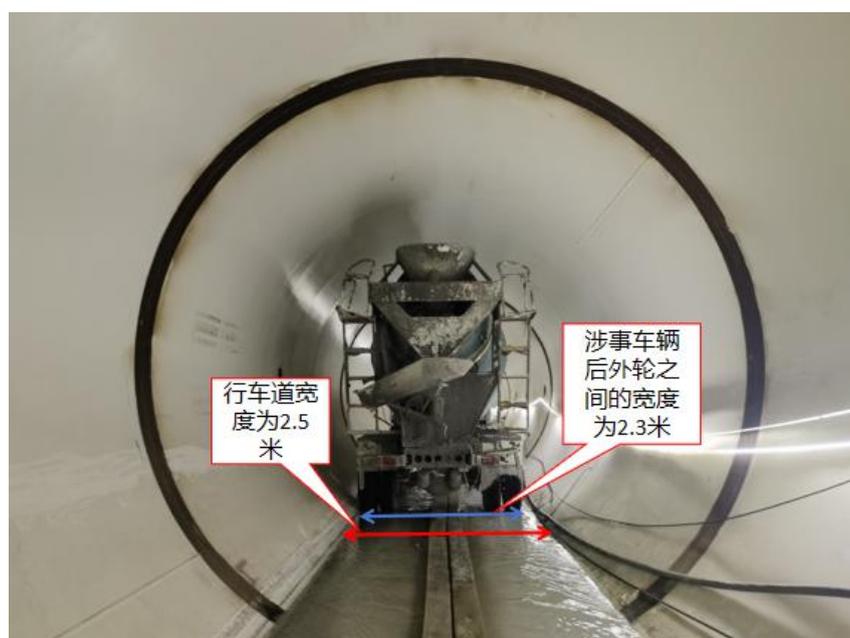
图 8 涉事现场模拟图（一）

在施工方的协助下，涉事车辆行驶至事发现场模拟事发前情况。隧洞钢管内衬车行道宽 2.5 米，涉事车辆后外轮外边缘之间的距离为 2.3 米。在涉事车辆紧靠左侧行驶情况下，涉事车辆右后外轮边缘距离隧洞钢管内衬与车行道交接处的宽度仅为 0.2 米，隧洞钢管内衬与涉事车辆车身形成的空间极为狭窄，正常成年人身体紧贴隧洞钢管内衬方可才能通过此狭窄区域。（见图 8、图 9）

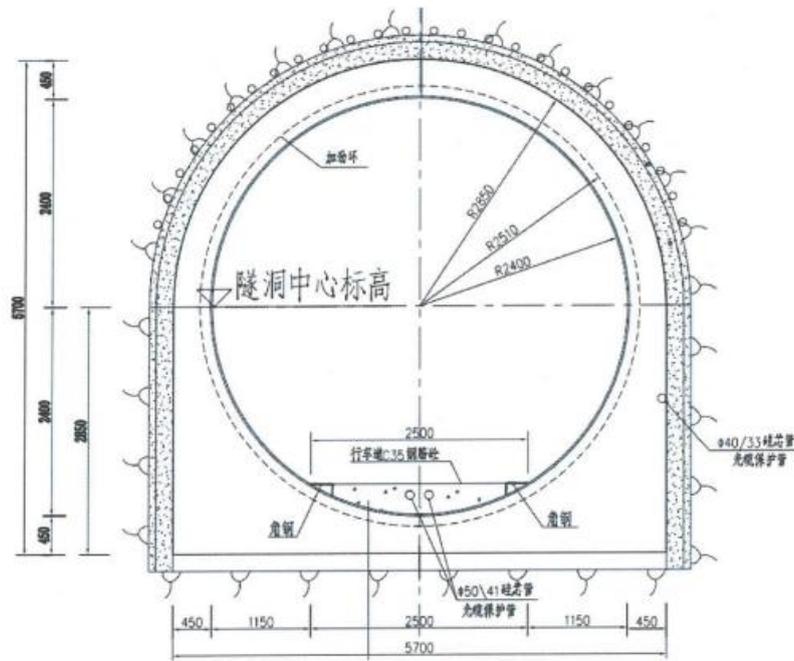
图 10 珠江三角洲水资源配置工程土建施工 D2 标

隧洞钢管内衬为圆柱形，半径为 2.4 米，车行道宽为 2.5 米。
（见图 10）
