光明新湖中山大学附属七院二期项目
“11·7”一般高处坠落事故
调查报告

光明区政府事故调查组

2023年11月7日，光明区新湖街道中山大学附属第七医院（深圳）二期主体施工总承包II标主体工程发生一起高处坠落事故，造成1人死亡。

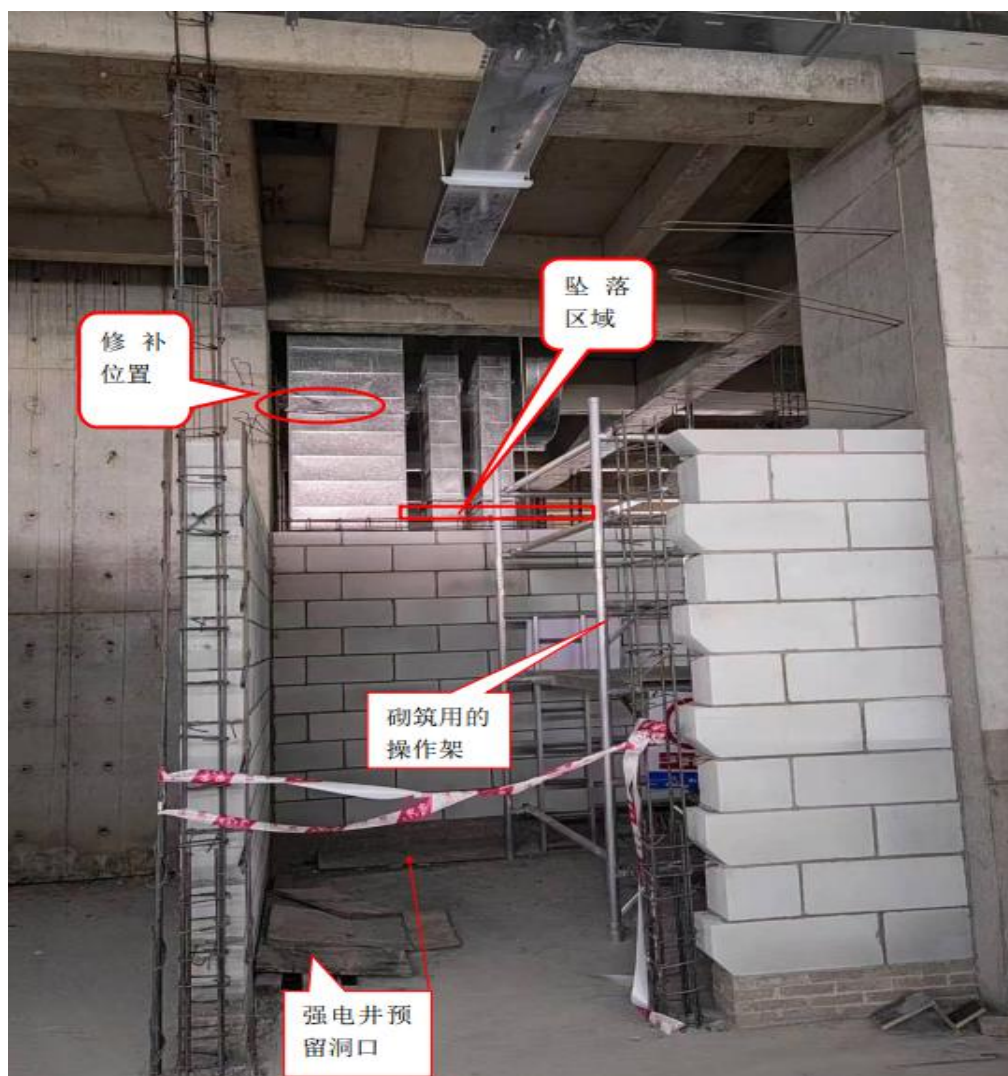
图 3 事故现场情况图

11月7日19时，暖通班组带班长廖绍斌带领工人康飞飞、姜自武、马在军等到C7区电梯井旁通风管道对漏光部位进行打胶补漏作业。期间，带班长廖绍斌在五楼放灯验光，工人康飞飞在二楼通过脚手架移动平台爬到通风管旁轻质隔墙（高约2.35米）上对漏光点进行打胶补漏，姜自武通

过梯子爬到通风管旁轻质隔墙上对漏光点进行打胶补漏，马在军在二楼地面给姜自武、康飞飞递送作业材料。

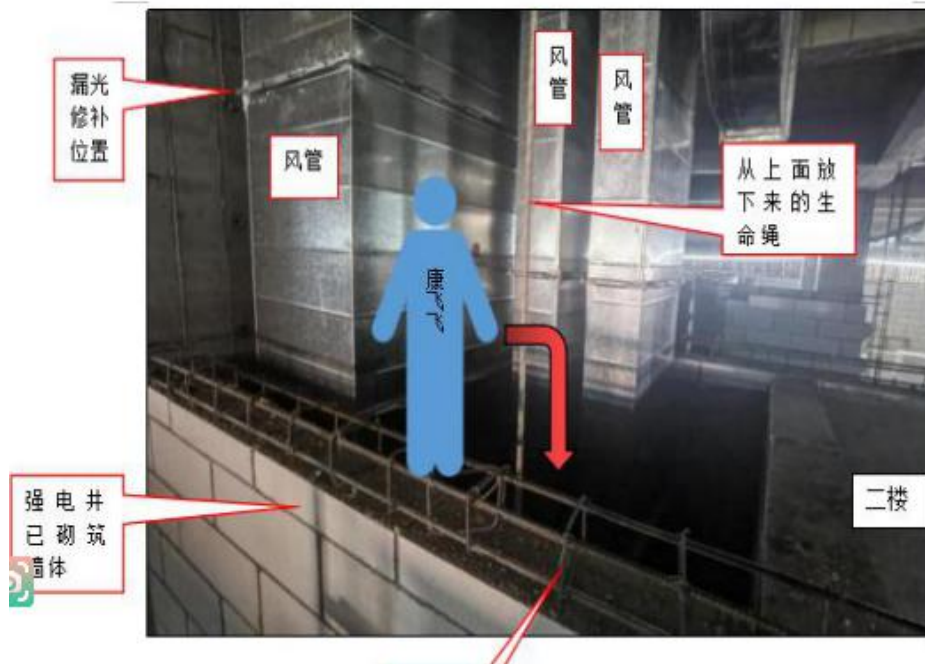
图 4 事故现场模拟图

21 时 50 分许，康飞飞在结束打胶补漏作业后准备从隔墙回到操作架移动平台时，不慎从通风管与隔墙之间洞口坠落到负一层（坠落高度约 14.9 米）。马在军看到康飞飞坠落后立即跑下楼救人，姜自武随即通过通风管大喊廖绍斌下来救人，廖绍斌打急救电话救人。后现场工人把康飞飞送到工地附近的中山大学附属七院进行救治。

3. 根据涉事工人康飞飞坠落位置和现场勘查，工人康飞飞是站在已砌筑墙体顶部对通风管进行打胶作业时，从墙体与通风管之间的洞口坠落至负一楼地面，经现场测量坠落位置至地面高度为 14.9 米，依据 GB/T 6441-1986《企业职工伤亡事故分类》，该起事故属于高处坠落伤害事故。

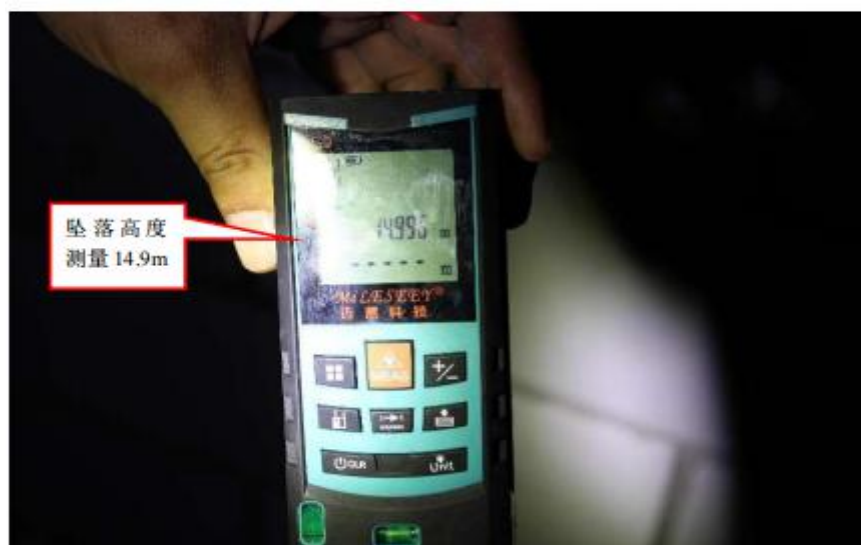
图 5 事故现场坠落高度

1. 现场勘查1号分中心C7区2楼风管井涉事墙体高2.35米。现场测量坠落位置到负一楼高度约14.9米。涉事通风管处有一条从楼顶往下设置的生命线。坠落位置处负一楼井底有一滩血迹，旁边有1个黄色安全帽。

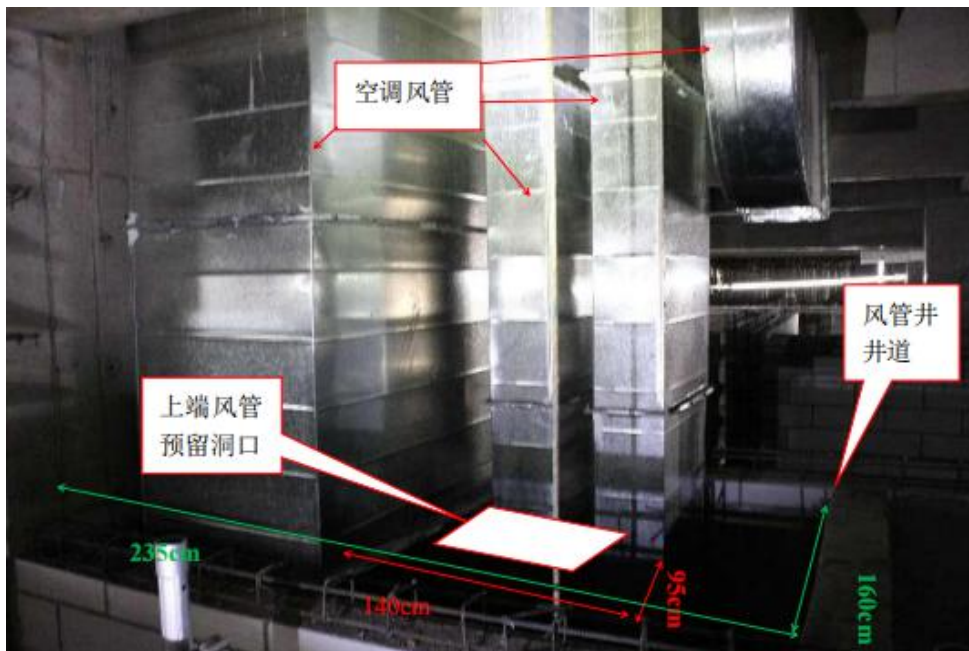
图 6 事故现场坠落位置

2. 现场勘查，涉事风管井预留洞口处未挂设安全兜网。
风管井截面尺寸 2.35 米 × 1.6 米。

事故作业现场风管井间洞口未使用安全平网封闭，违反《建筑施工高处作业安全技术规范》（JGJ80-2016）4.2.1 洞口作业时，应采取防坠落措施，并应符合下列规定：4 当非竖向洞口短边边长大于或等于 1500mm 时，应在洞口作业侧设置高度不小于 1.2m 的防护栏杆，洞口应采用安全平网封闭。
