# 光明区“10·14”凤凰街道华星光电 半导体显示技术有限公司起重伤害 事故调查报告

2022年10月14日16时50分许，位于光明区凤凰街道华星光电半导体显示技术有限公司T6厂房，发生一起起重伤害事故，造成1人死亡。

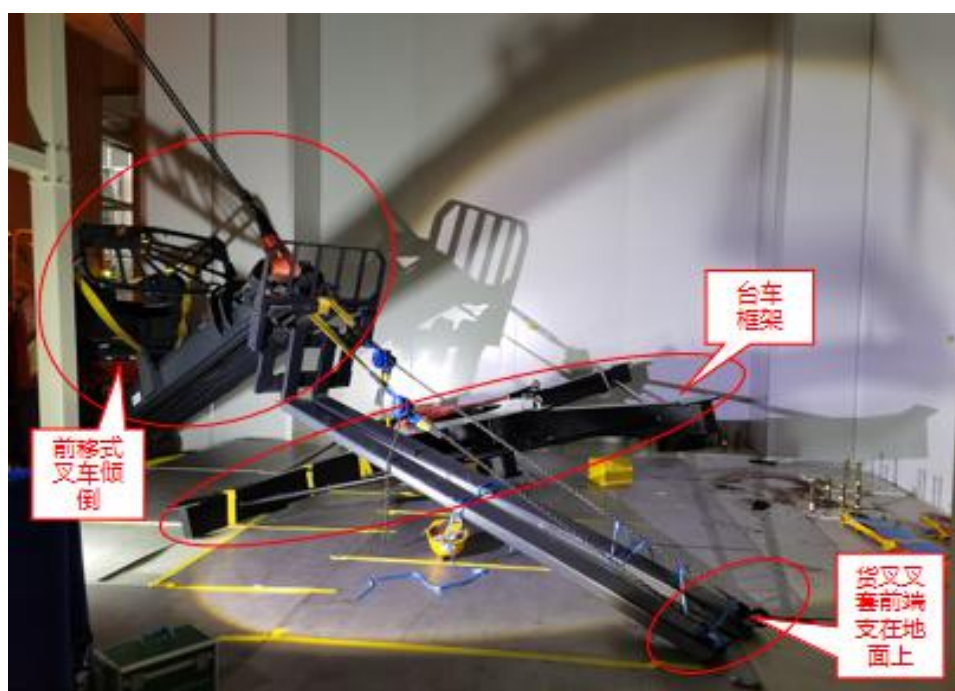
公司的项目负责人詹某水安排叉车司机雷某、工人张某庆等四人进行 CVJ03 台车的安装工作，该安装作业需将物料暂存区的台车框架搬运至指定位置。16 时 45 分许，此时正在进行的作业通道狭小（仅 1.9m 宽），现场作业人员用吊带吊起框架同侧的两个吊点，吊带另一侧将台车框架固定在叉车货叉套中部，固定好台车框架，鸿安公司叉车司机雷某驾驶叉车将台车框架升起至一定高度后，吊着框架移动到台阶处，叉车顺利通过了作业通道后停止移动。由于无法把台车框架平放到作业点，叉车大臂前移了 50cm 左右，在将台车框架下放的过程中，为顺利把框架放平，卒子公司的辅助作业人员张某庆在叉车正前方稍微托住横杆，在平放台车框架过程中，叉车向前倾倒，叉车大臂压到张某庆头部致其死亡。

现场实景照片

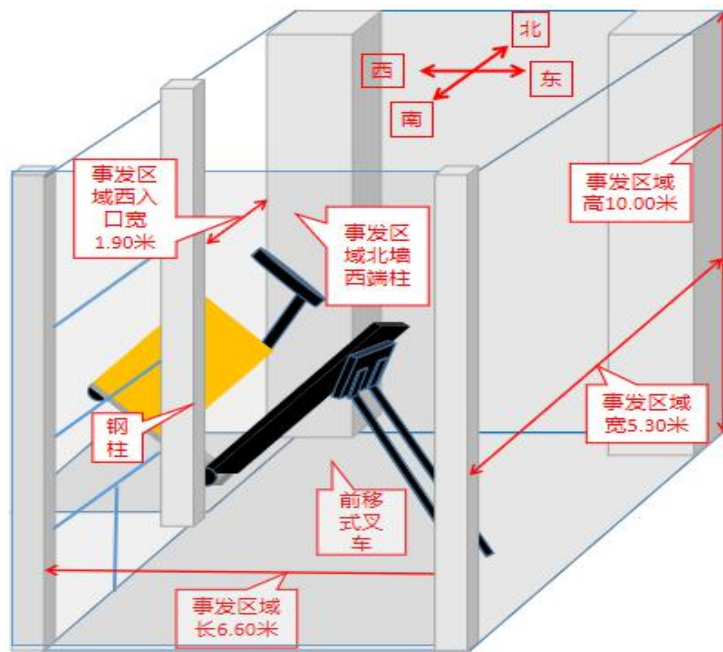
(事发示意图)

1.事故发生后，经现场勘查测量，事发点位于华星光电公司 T6 主厂房 L40 层 CVJ03 台车安装作业区域。CVJ03 台车安装作业区域长为 6.6m，宽为 5.3m，高为 10m，该区域北墙西端柱与西侧从北向南数第一钢柱形成一个狭窄入口（以下称为西入口），西入口宽为 1.9m，西入口西侧地面比 CVJ03 台车安装作业区域地面低 200mm，形成一个台阶，西入口西侧有一辆前移式叉车倾倒，前移式叉车的驱动轮卡在台阶位置，转向轮悬在空中，前移式叉车门架前移 500mm，叉车门架与货叉挂架固定处挂钩脱开，挂钩断裂，前移式叉车长为 3000mm 的货叉叉套前端支在 CVJ03 台车安装作业区域地面上，前移式叉车货叉叉套下方有一顶黄色的安全帽，安全帽上贴有张某庆名字标签。靠近 CVJ03 台车安装作业区域北墙边地面上平放有一个带有四个吊环的台车框架，东北角吊环上系挂有吊带，台车框架西南角位于前移式叉车货叉叉套下方，CVJ03 台车安装作业区域东北角地面有明显的血迹。

4. 经现场勘察, 事故叉车货叉  $I$  长为 1150mm,  $I \geq 750$ mm, 前移式叉车货叉叉套  $I_1$  长为 3000mm,  $I < 0.6 I_1$ , 不符合标准规范要求, 且未见有危险分析的相关记录及货叉叉套上的相应标记。事故叉车载荷曲线图显示, 叉车的载荷中心距分别为 400mm、500mm、600mm, 最大起升高度为 9255mm, 安全载荷分别为 1.4T、1.4T、1.4T。事故叉车的载荷是台车框架, 重量为 594.5Kg, 事发时作业人员用吊带吊起台车框架(载荷)同侧的两个吊点, 吊带另一侧将台车框架(载荷)固定在叉车的叉套中部, 此时载荷中心距为 1500mm (吊物挂在叉套中心点位置, 叉套全长 3000mm) 超出叉车标准载荷中心距最大限值 600mm, 叉车存在失稳倾倒的风险。

5. 叉车司机雷某在带载门架完全缩回的状态时, 将台车框架(载荷)由暂存区搬运至 CV 设备安装区域, 因台车框架下放过程中, 不能顺利放平, 雷某将叉车带载门架前移 500mm 后叉车以负载轮为支点发生倾倒。雷某违反了叉车操作安全规范: “叉车运载货物时, 门架必须完全缩回, 货叉后倾; 货物尽量靠近货叉架, 这样才能减小叉车的载荷中心距, 保证叉车的稳定性。” 的规定。
