# 光明公明深圳市裕丰电器有限公司“2·27” 一般高处坠落事故调查报告

光明区政府事故调查组

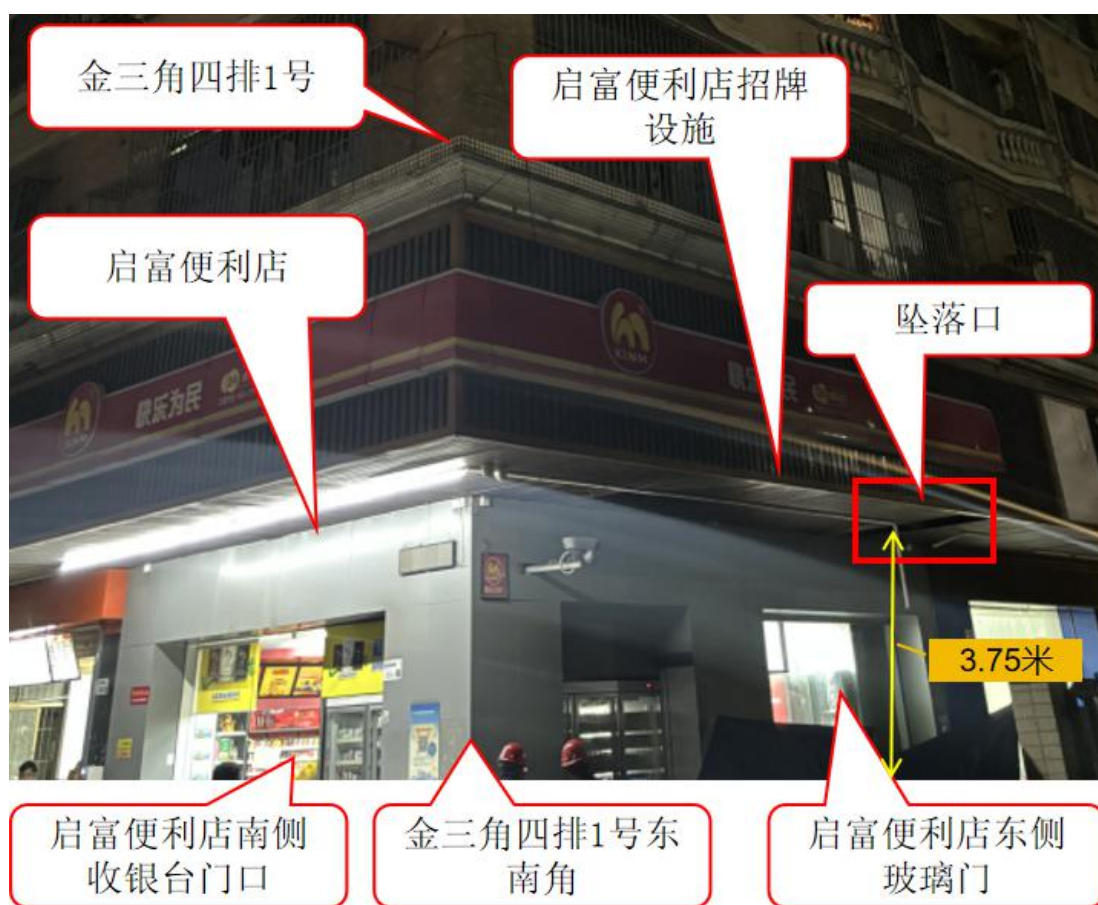
图1 事发区域整体图

15时30分许，陈俚妮完成空调内机安装工作。陈俚妮和陈少锋将空调外机、外机机架和所需工具分批搬到启富便利店阁楼，计划将空调外机安装在阁楼窗外的外墙上。陈俚妮系挂安全带后，从阁楼窗户爬到窗户外墙招牌设施内，开始空调外机安装工作。陈少锋辅助陈俚妮工作，负责传递材料、工具。16时许，陈俚妮安排陈少锋在店铺内一楼取雪种罐，计划在空调外机安装完成后通过气管给空调外机补加雪种，陈俚妮继续在阁楼窗外固定空调外机支架。16时19分13秒，空调外机与铝塑板同时掉落，陈少锋随后头部朝下坠落。

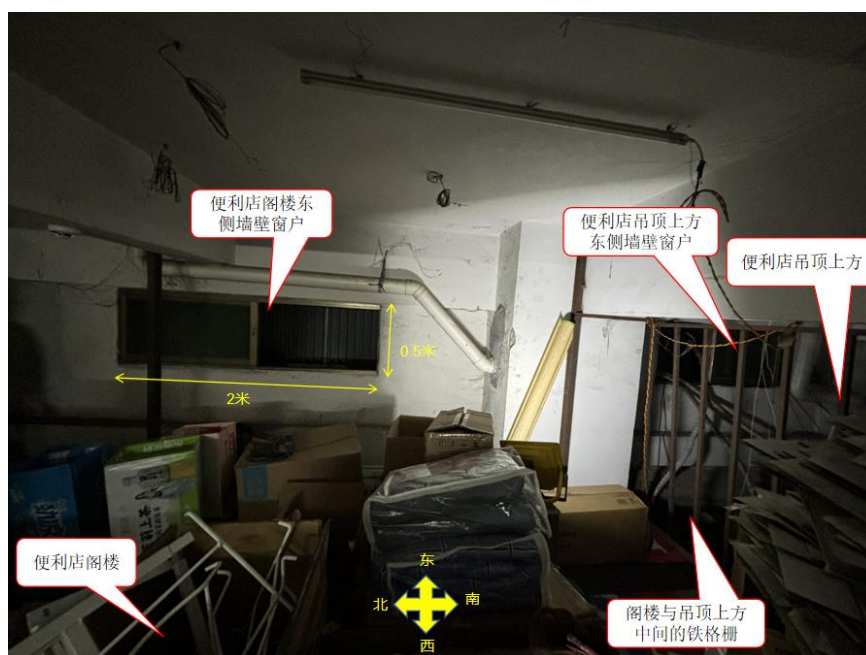
图2 便利店阁楼勘查图

启富便利店上方北半侧为搭建小阁楼，南半侧为天花吊顶，阁楼上摆放便利店预售的货物，阁楼东侧墙壁上有一扇宽2米，高0.5米的推拉式窗户，可开启宽度是1米；天花吊顶上方东侧墙壁也有一扇窗户，空调管通过该窗户穿到窗户外招牌设施内。阁楼与天花吊顶上方中间焊有铁格栅隔开。见图2。

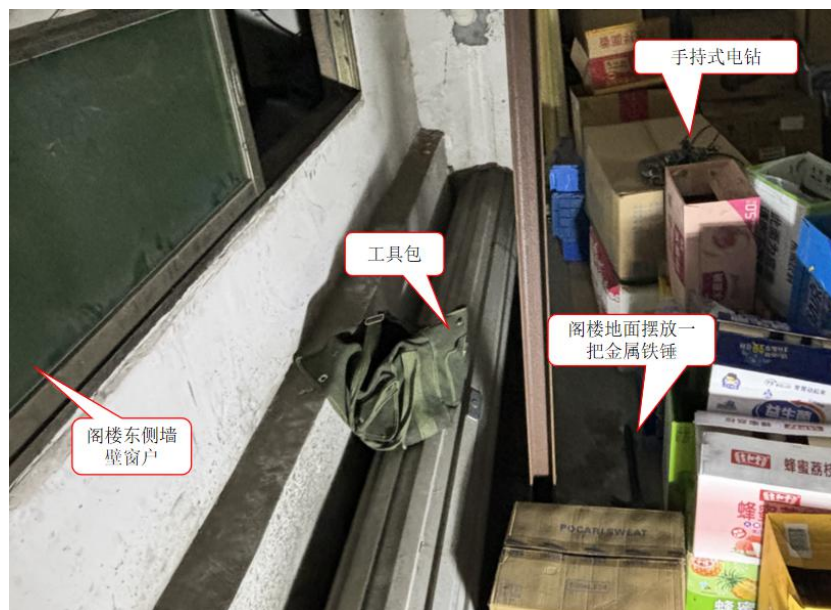
图 3 作业工具勘查图

（2）作业工具勘查：靠近阁楼墙壁窗户的附近货物上摆放一把手持式电钻，一个工具包，地面上摆放一把金属铁锤，未发现周边有其他防护用品。见图 3。

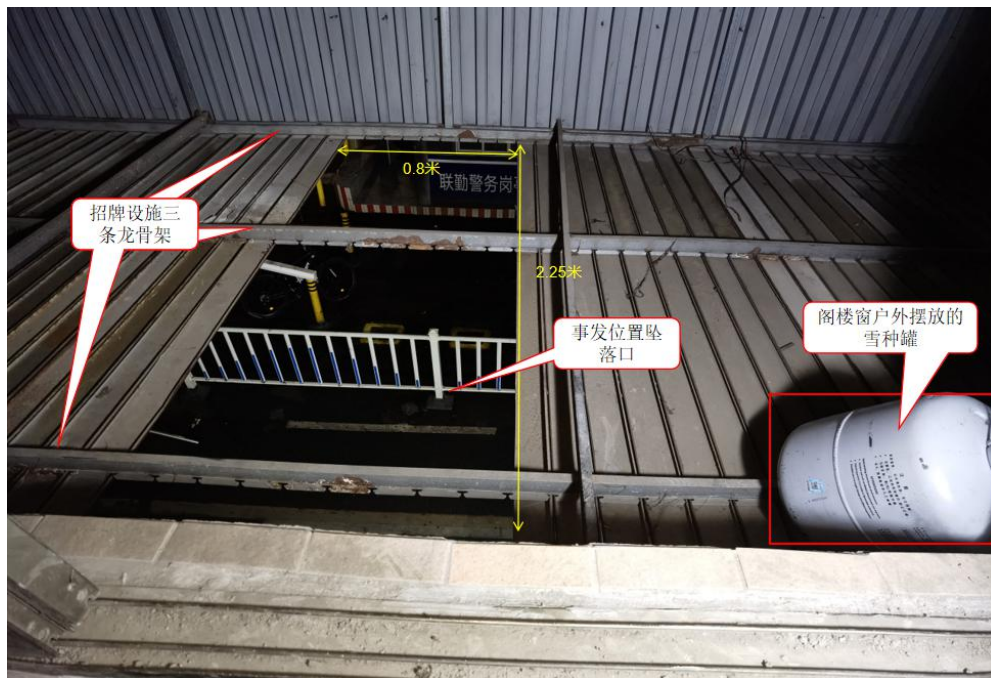
图 4 阁楼窗户外面招牌设施内部勘查图

（3）阁楼窗户外面招牌设施内部勘查：翻过阁楼墙壁窗户可进入招牌设施内部，经勘查，窗户外面招牌设施内部共有 8 块铝塑板坠落，坠落洞口长 2.25 米，宽 0.8 米，铝塑板分别有三条龙骨支撑，窗户外摆放有一个雪种罐。见图 4。

综上推断，事发时陈俚妮在空调室外机位置固定室外机支架，陈少锋取回雪种罐放在阁楼墙壁外侧招牌设施内，然后陈少锋在未系安全带的情况下，通过窗户搬运空调室外机进入招牌设施内，在搬运过程中因操作不当，空调室外机未摆放在承重的主龙骨上，导致空调室外机从坠落口坠落，陈少锋未佩戴安全带，因空调室外机坠落的重力作用，顺带陈少锋一起坠落，造成高处坠落事故发生。

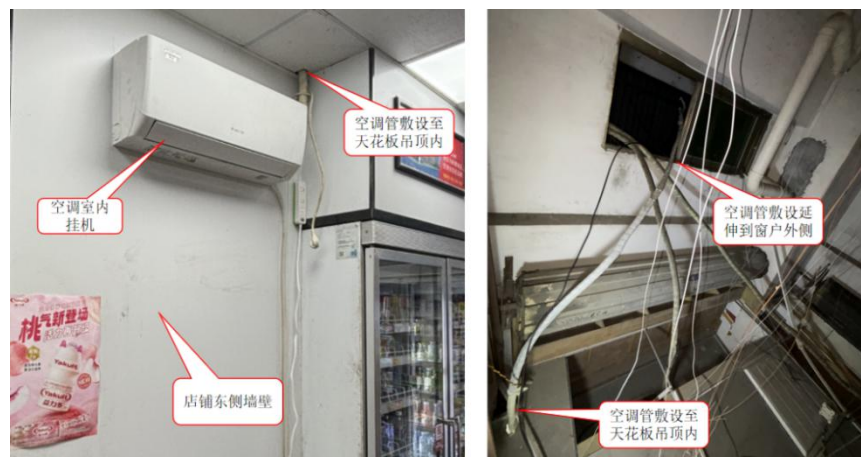
图 5 空调内机勘查图

（4）空调室内挂机、空调外机安装位置勘查：空调内机安装在店铺东侧墙壁上，空调管向上通过天花吊顶敷设至天花板上，延伸到吊顶上方墙壁窗户外侧，空调管最后延伸到的位置也就是空调外机支架安装的位置，一把电钻摆放在空调支架下方。见图 5、图 6。

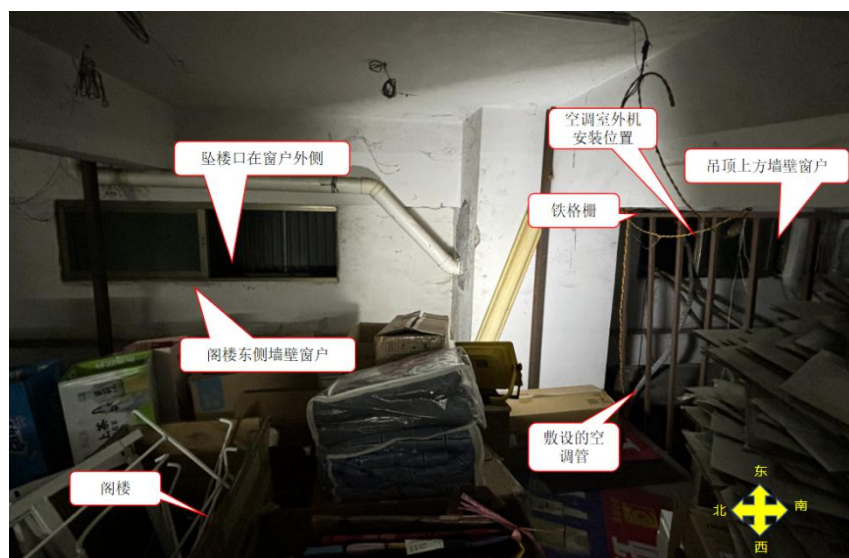
图 7 坠落口与空调外机位置图

(5) 空调外机安装位置与坠落口距离勘查：事发位置坠落口位于阁楼东侧墙壁窗户外侧，空调外机安装位置位于天花吊顶上方窗户外侧墙壁，经测量，坠落洞口距离空调外机支架 3.3 米。见图 7、图 8。

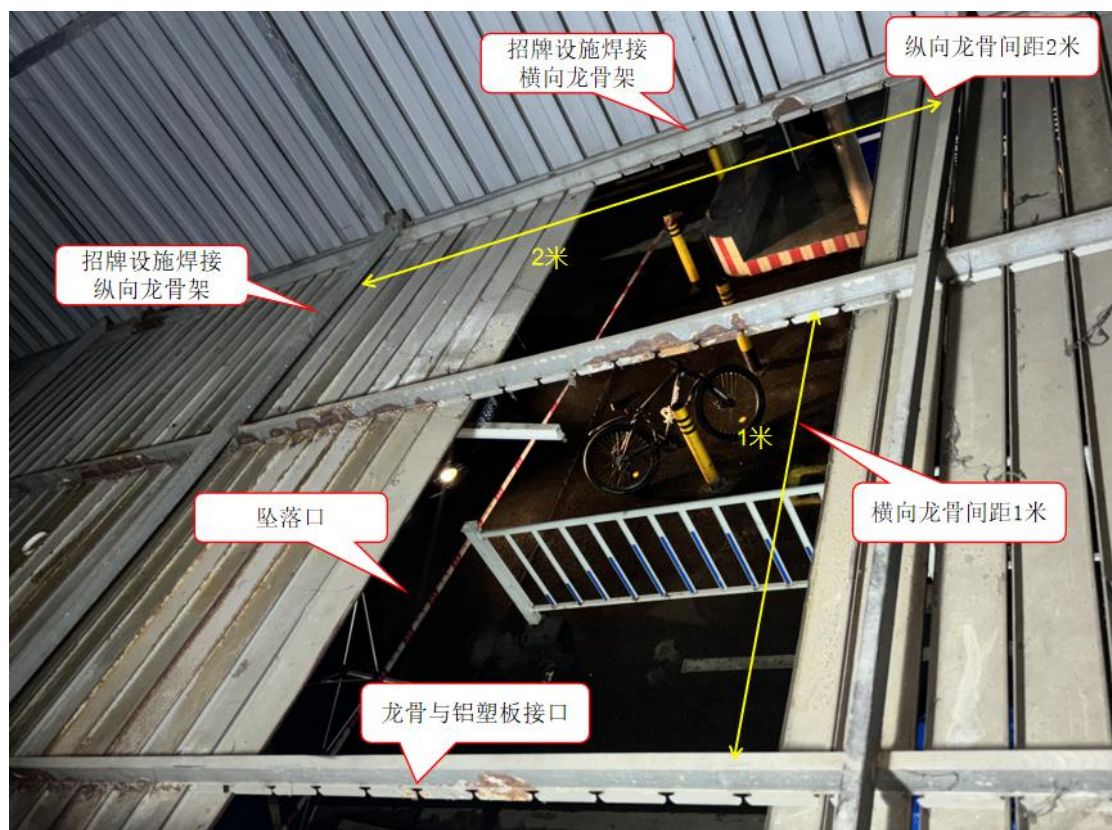
图 9 招牌设施龙骨勘查示意图

招牌设施框架龙骨属于卡式龙骨,是由三条横向龙骨和数条纵向龙骨焊接组成,下方装饰铝塑板是卡接在横向主龙骨“Ω”型卡口内。横向龙骨间距 1 米,纵向龙骨间距 2 米,横向龙骨下方通过“Ω”型卡口与坠落的铝塑板连接。坠落的铝塑板两侧向内弯曲,两块并在一起可以卡在龙骨“Ω”型卡口内。见图 9、图 10、图 11。

**（2）铝塑板承重情况分析：**现场勘查招牌设施主龙骨是由三条横向龙骨和数条纵向龙骨焊接组成，下方装饰铝塑板是卡接在横向主龙骨“Ω”型卡扣内，横向龙骨间距 1 米，纵向龙骨间距 2 米。铝塑板由两层薄铝板和中间聚乙烯（PE）或防火芯材组成，虽然具有一定的刚性和装饰性，但其整体强度不足以承受成人的重量（通常为 60-100 公斤），铝塑板的设计初衷是用于墙面装饰、广告招牌等轻负荷场景，而非承重结构。卡扣连接是一种快速安装方式，主要用于固定铝塑板，其连接强度有限。卡扣连接点容易在受到垂直压力时发生变形、松动甚至脱落，无法提供稳定的支撑。铝塑板及其固定系统在材料强度、连接方式、荷载能力和安全性等方面均无法满足成人踩踏的要求。因此，人不能站在通过卡扣连接固定在龙骨上的铝塑板上，否则可能导致结构损坏或人身伤害。
