光明新湖深圳理工大学建设工程项目精装修
工程三标“5·18”一般机械伤害
事故调查报告

光明区政府事故调查组

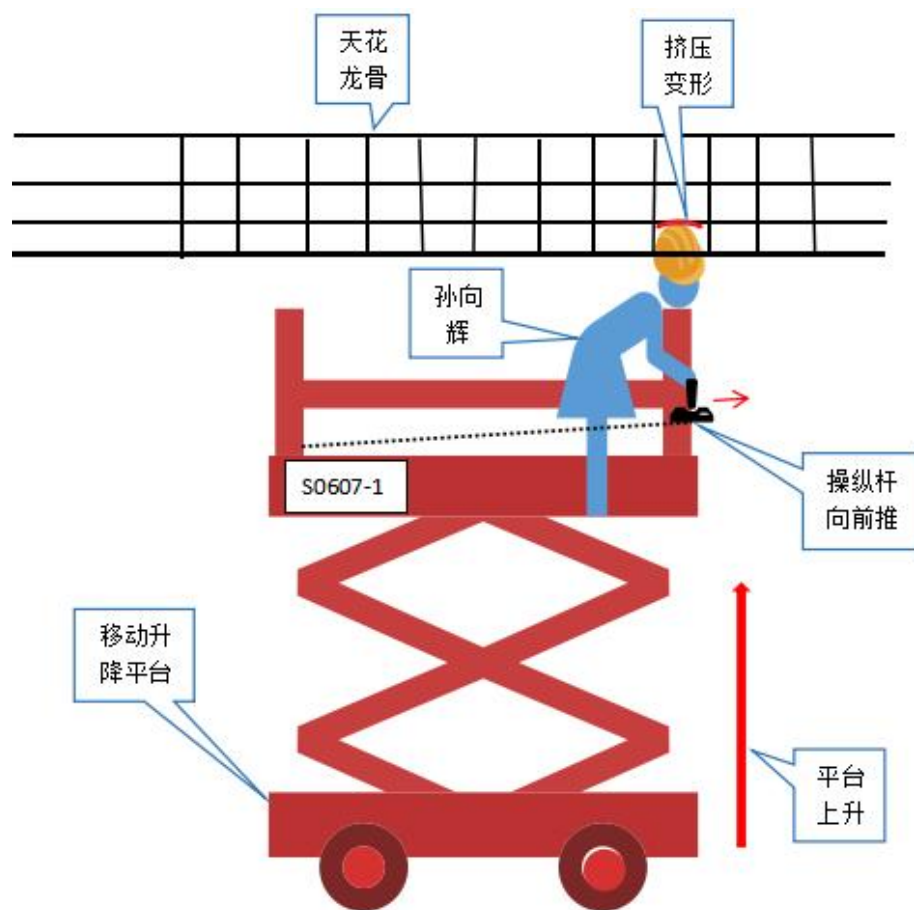
图 3 事故现场模拟图

20时10分许,孙向辉操作移动剪刀车并在车上安装防火板,王茂春去阶梯教室门口准备防火盖板(硅酸盖板)材料。20时16分许,工人王茂春回到阶梯教室向孙向辉打招呼,但是孙向辉没有回应,王茂春以为孙向辉趴在剪刀车护栏玩手机,王茂春靠近剪刀车位置时,抬头看到“孙向辉的下巴被剪刀车护栏顶着天花轻钢龙骨”后,立即跑到对面教室喊木工带班,两人回到阶梯教室降下剪刀车,并对孙向辉进行施救(心肺复苏),同时拨打120急救电话。

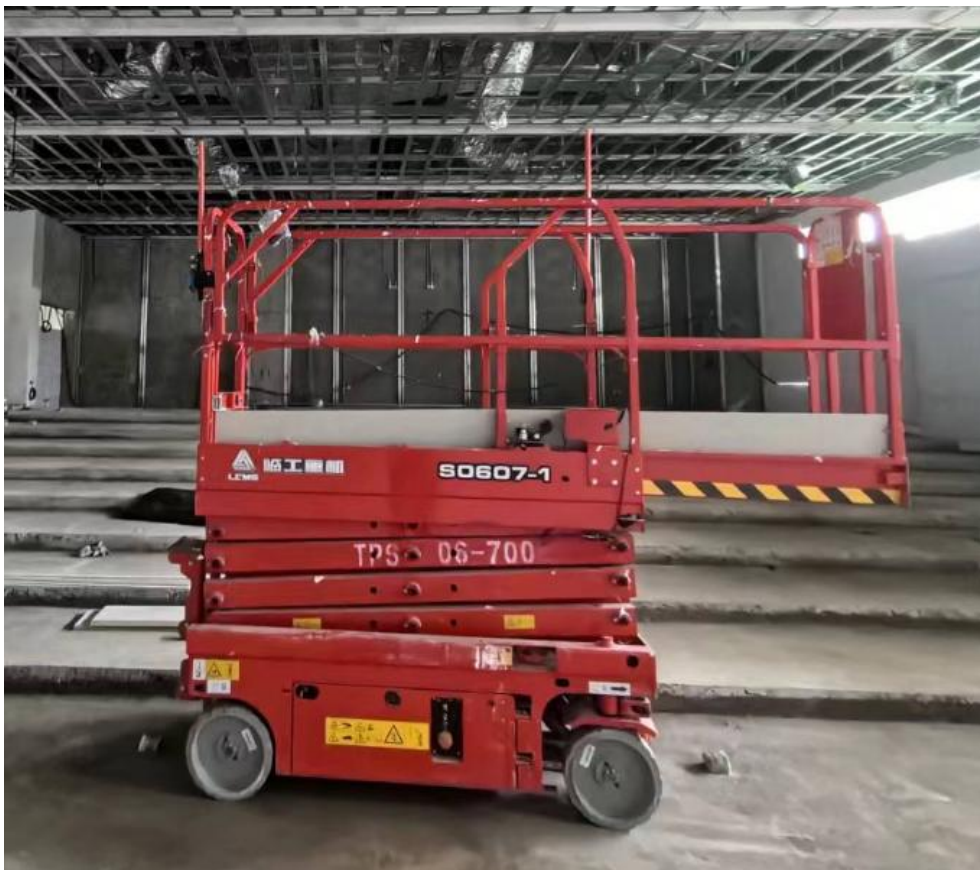
图 4 事故现场剪刀车

1. 事故现场有一台剪刀车，品牌：临工重机，型号：S0607-1，额定荷载 230kg，最大工作高度 7.8m，最大平台工作高度 5.8m，机器行驶速度 3km/h、举升 0.8km/h，动力：铅酸电池。

2. 剪刀车护栏高度 1.1m，车内有堆放防火板、气钻 1 把，护栏上挂有螺丝钉塑料瓶 1 个、操纵杆 1 个。剪刀车护栏对角安装有限位杆，经测试限位杆功能正常，其中 1 根限位杆已折断一截。地面有 1 把气钉枪和气管，1 副安全带，地面堆放有切割好的防火板。

4. 经测量：天花灯板长 13m，入口第一条防火板已安装完成，第二条已安装一半。天花龙骨顶部无作业痕迹。现场测试，剪刀车上升极限位置限制器可以自动切断剪刀车上升动力源，其中 1 根限位杆顶端被折断 24cm。

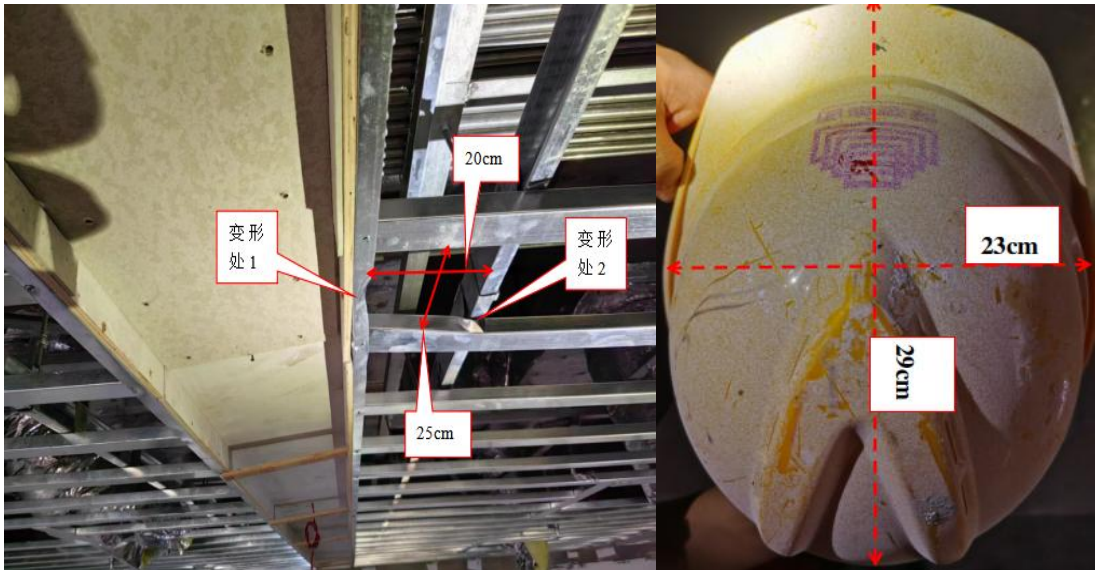
图 5 变形的直角钢条和安全帽

3. 地面距天花作业灯板高度 4.3m。天花上涉事龙骨框架长 25cm，宽 20cm，方框东侧主骨架未变形，西侧为直角钢条已变

形，北侧为长钢条已变形，变形形状符合安全帽被挤情况。同班工人安全帽下边缘长 29cm，宽 23cm。

5. 现场勘查分析，安全帽的尺寸大于天花龙骨框架，安全帽边沿与变形的弧形钢条吻合，符合安全帽被龙骨框架挤压情形；由于天花龙骨框架镂空，导致剪刀车的上升极限位置限制器无法发挥作用；现场查看吊顶龙骨架上方无作业痕迹，排除孙向辉头部穿过洞口作业的情况。
