光明星河天地华邸批量精装修工程“5·8” 一般其他伤害事故调查报告

光明区政府事故调查组

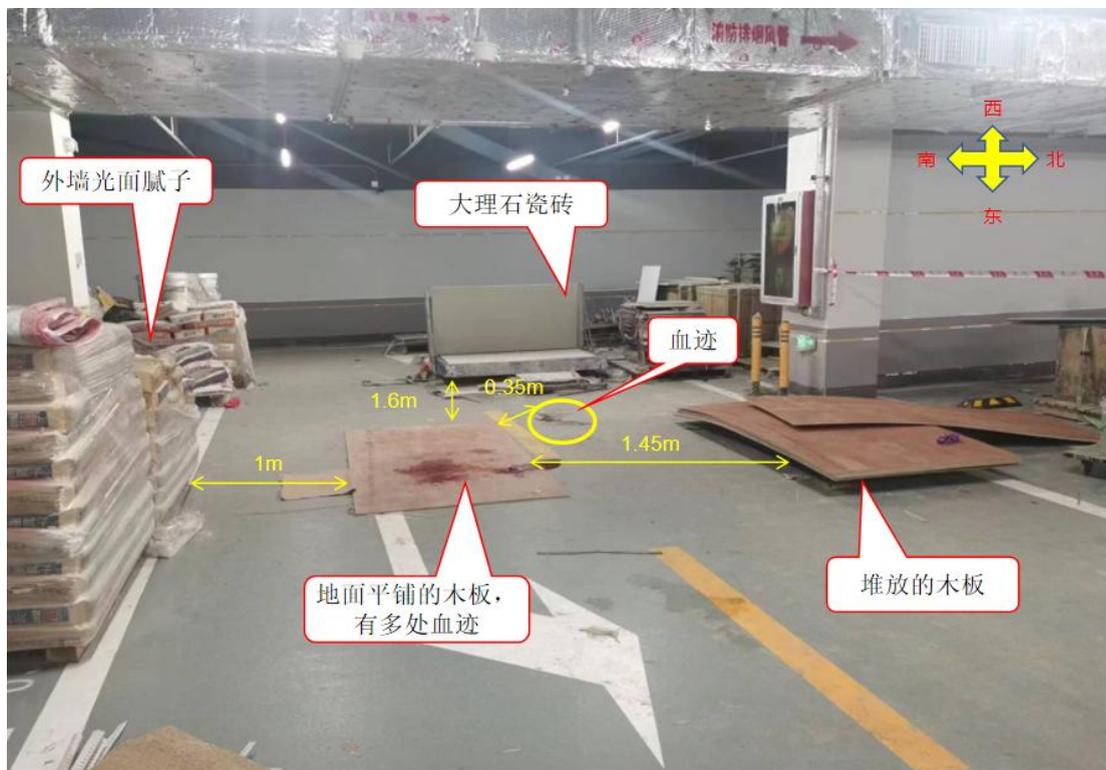
图 1 事发区域整体图

事发位置为光明街道星河天地五期二栋地下负四楼距离电梯(货梯)150m堆放大理石瓷砖旁，事发区域周边有堆放的瓷砖、木板和两垛外墙光面腻子。事发区域地面摆放一块长2.45m，宽1.2m的木板，木板上有四处血迹，木板西侧1.6m处堆放大理石瓷砖（瓷砖规格长2m，宽1m，厚0.02m），木板南侧1m处堆放的是外墙光面腻子，木板北侧1.45m处堆放几块木板。地面木板西北角0.35m处有一滩血迹，血迹距离西侧堆放大理石瓷砖有1.25m。见图1。

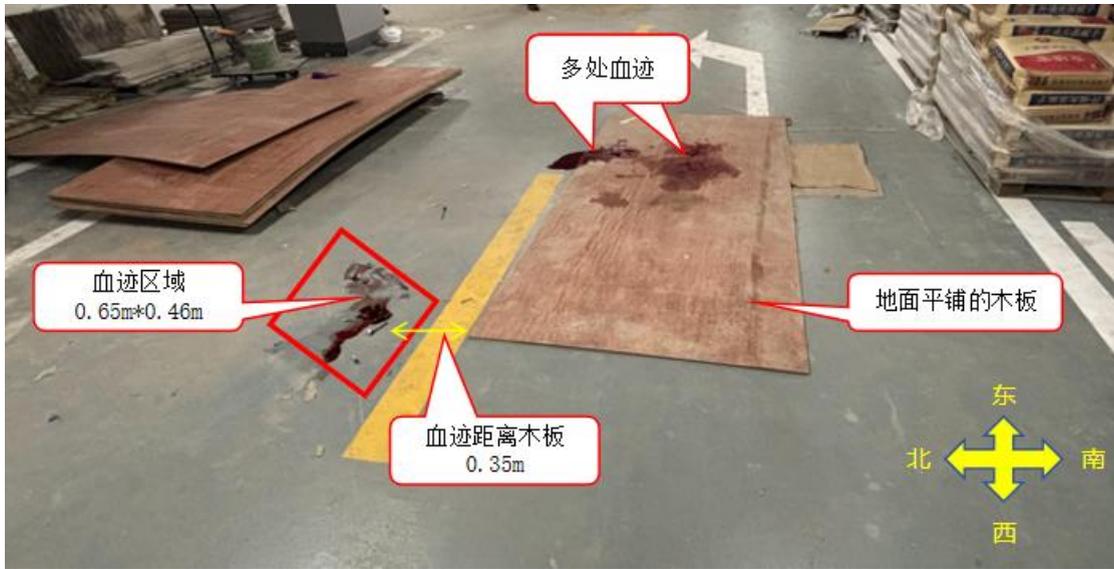
图 2 血迹位置勘查图

(1) 血迹位置勘查：根据事故现场勘查和对有关人员的询问调查，事发区域地面平铺的木板是抢救彭菊花时，从旁边木板堆抽取，木板上的血迹为抢救彭菊花时留下。距离木板 0.35m 处的一滩血迹，是事发时彭菊花摔倒留下，血迹区域有 0.65m*0.45m。见图 2。

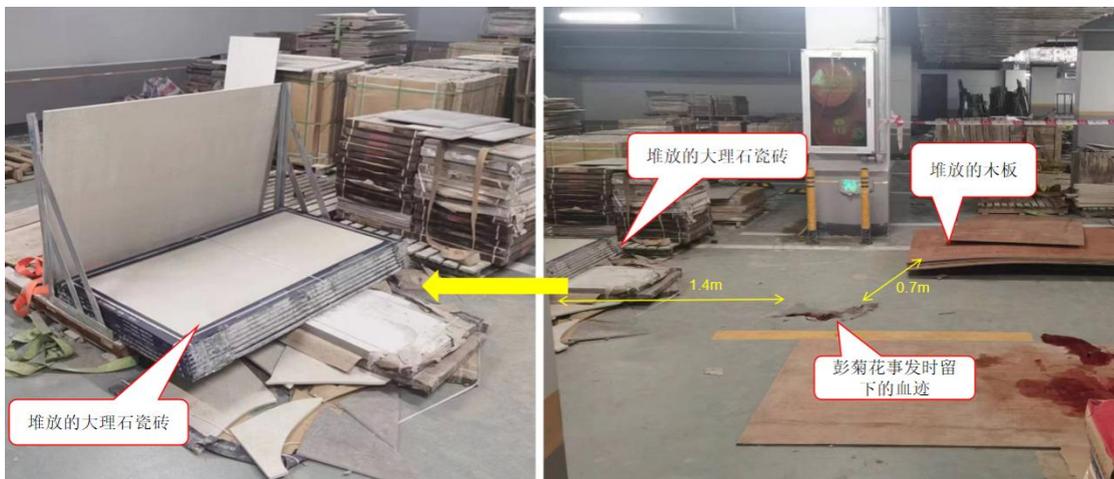
图 3 血迹周边位置勘查图

(2) 血迹周边勘查：彭菊花事发时摔倒留下的血迹周边有堆放的木板和堆放的大理石瓷砖，木板距离血迹 0.7m，血迹西侧 1.4m 处堆放大理石瓷砖。见图 3。

(4) 事故原因分析：通过现场勘查，结合相关人员的询问笔录资料及法医鉴定报告结论，事故调查组推断彭菊花在负 4 楼给大理石瓷砖刷浆时，由于搬运或者挪动大理石瓷砖，7 块捆绑在一起的大理石瓷砖倾倒压在彭菊花双腿上，使彭菊花面部朝上，后脑朝下摔倒在地面上，又因为彭菊花未佩戴安全帽或是未正确佩戴安全帽，最终导致彭菊花后脑直接摔在地面上，造成彭菊花摔跌致重型颅脑损伤引发急性中枢循环呼吸功能衰竭死亡。

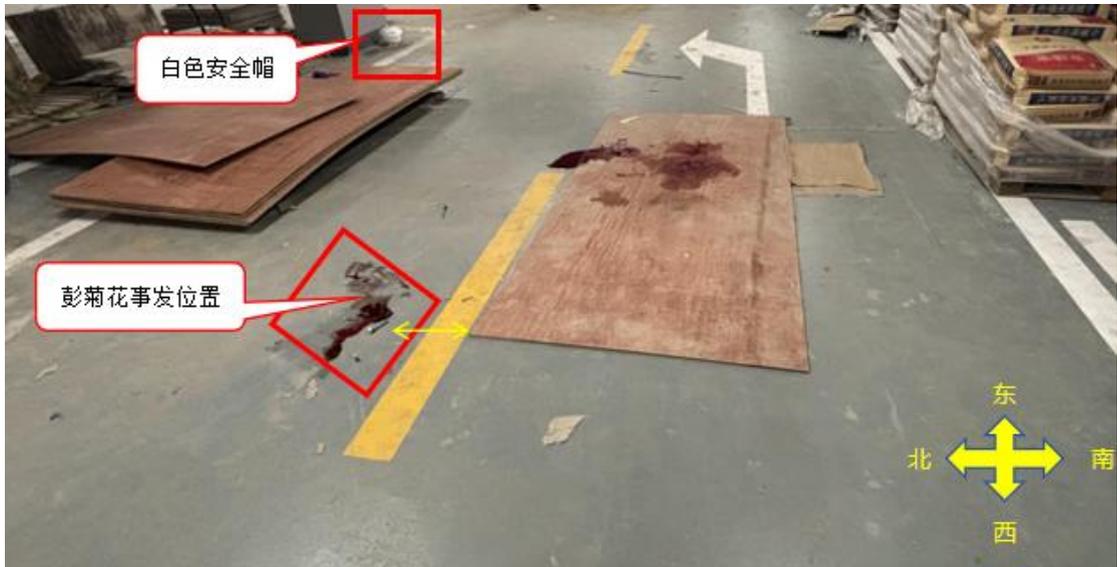
图 4 防护用品勘查图

(3) 事发现场周边勘查情况：事发现场勘查有一顶白色安全帽，距离彭菊花事发位置较远。见图 4。

彭菊花进入施工现场未正确佩戴安全帽，不符合《建筑与市

政施工现场安全卫生与职业健康通用规范》^[1]（GB 55034-2022），未参照深圳市工程建设地方标准《建设工程安全文明施工标准》^[2]（SJG 46-2023）的有关规定。

（四）光明街道要认真吸取本次事故教训，加强对小散工程和零星作业的巡查执法力度，严格核实备案情况；加强安全宣传教育工作，重点宣传教育劳动防护用品的合格标准，并督促施工人员正确佩戴和使用劳动防护用品。
