# 光明凤凰“12·5”一般道路交通 事故调查报告

光明区政府事故调查组

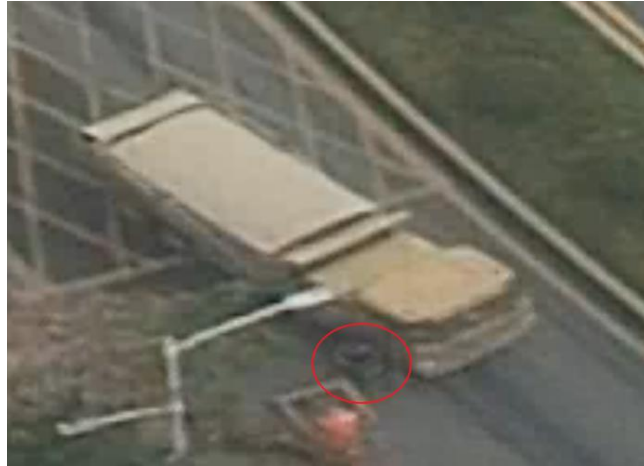
2024年12月5日10时52分，汪春驾驶货车沿光明区凤凰街道松白路由北往南方向行驶至松白路辅路塘尾人行天桥路段黄方格处临停，其车辆起步行驶时该车右侧前部与陈永胜身体接触碰撞，致自行车及陈永胜倒地，被货车右侧后部车轮碾压，造成

图 1 粤 B31066D 号重型自卸货车与陈永胜碰撞监控截图

对车辆碰撞痕迹进行鉴定，鉴定意见：粤B31066D号重型自卸货车右侧前部与自行车驾驶员陈永胜身体接触碰撞致自行车倒地该货车右侧后部车轮碾压成立。

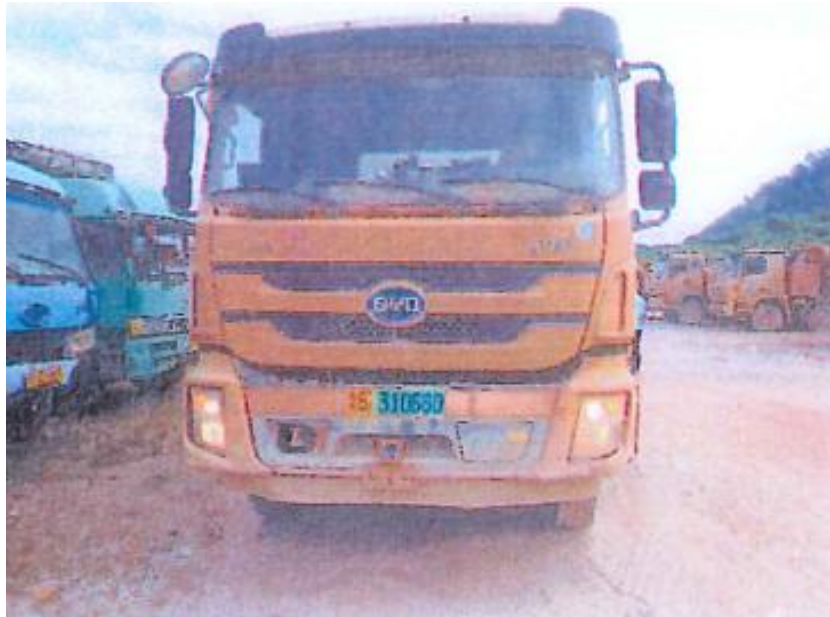
图 2 粤 B31066D 号重型自卸货车

**（4）司法检验鉴定情况：**经广东南天司法鉴定所对粤B31066D号重型自卸货车安全技术状况及右侧补盲镜进行鉴定，鉴定意见：该车转向系符合《机动车运行安全技术条件》（GB7258-2017）中的相关规定；行驶系、照明信号装置不符合《机动车运行安全技术条件》（GB7258-2017）中的相关规定；制动系（静态鉴定）不符合《汽车制动系统修理竣工技术规范》（GB/T18274-2017）中的相关规定；右侧补盲镜镜片有裂纹，镜面有泥灰覆盖，模糊不清，镜面朝车前方，不能通过补盲镜观察到右侧车门下方路面情况，不符合《机动车运行安全技术条件》（GB7258-2017）中的相关规定。

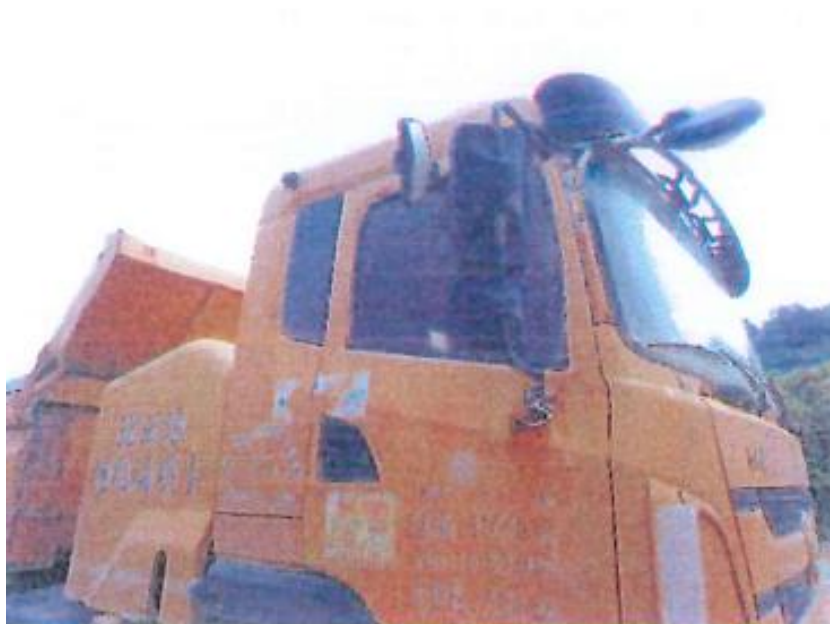
图 3 粤 B31066D 号重型自卸货车右侧补盲镜状态

粤B31066D号重型自卸货车右侧补盲镜有裂纹,镜面有泥灰

覆盖，模糊不清，镜面朝车前方，不能通过补盲镜观察到右侧车门下方路面情况，不符合《机动车运行安全技术条件》（GB7258-2017）<sup>[1]</sup>中的相关规定；右侧盲区视频画面模糊。

实安全生产主体责任，加强对安全管理人员监督考核，保证人员履职到位；加强对司机的安全教育培训工作，严格落实培训要求，增强司机安全驾驶意识，督促司机遵守道路交通安全法规；严格落实车辆每日“三检”制度，定期采取技术、管理措施，全面排查事故隐患，督促落实公司车辆隐患整改措施，切实保障车辆符合安全技术标准。

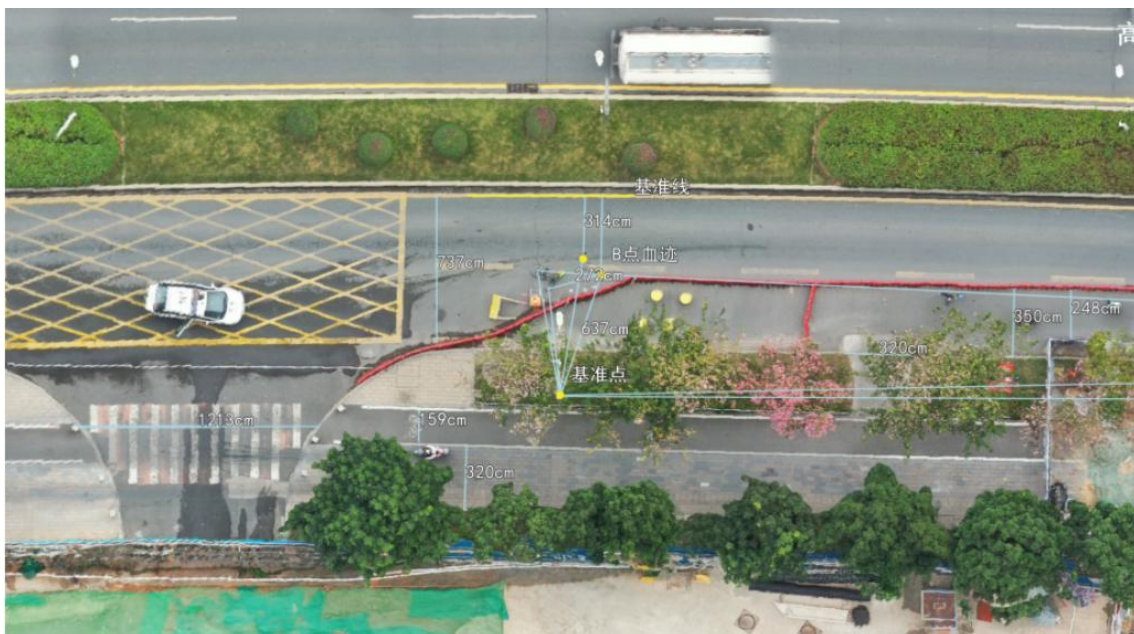
图 5 道路交通事故现场图

（3）**道路安全隐患排查：**事发时间为白天，视线良好，经排查发现事发路段为施工路段，右侧非机动车道被施工单位占道施工，施工单位在机动车道内划出临时通行道路，行人、非机动车可以通行。
