**光明公明深圳市爱蹦迪餐饮娱乐管理有限公司  
加装灯箱项目“3·11”一般触电  
事故调查报告**

光明区政府事故调查组

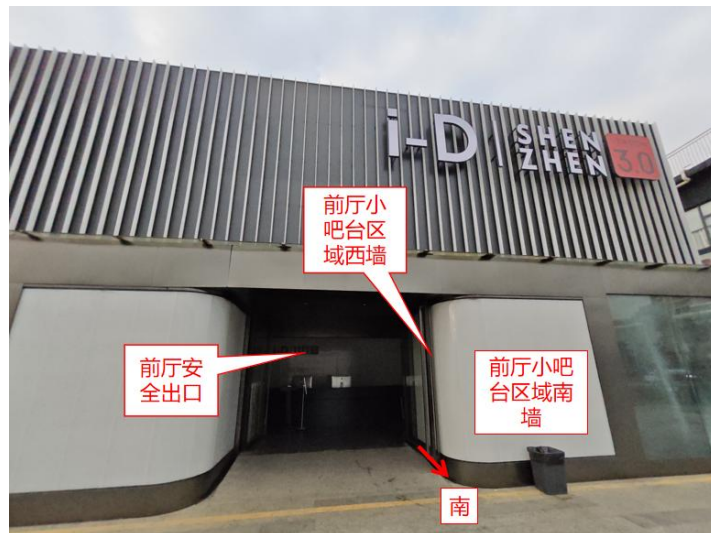
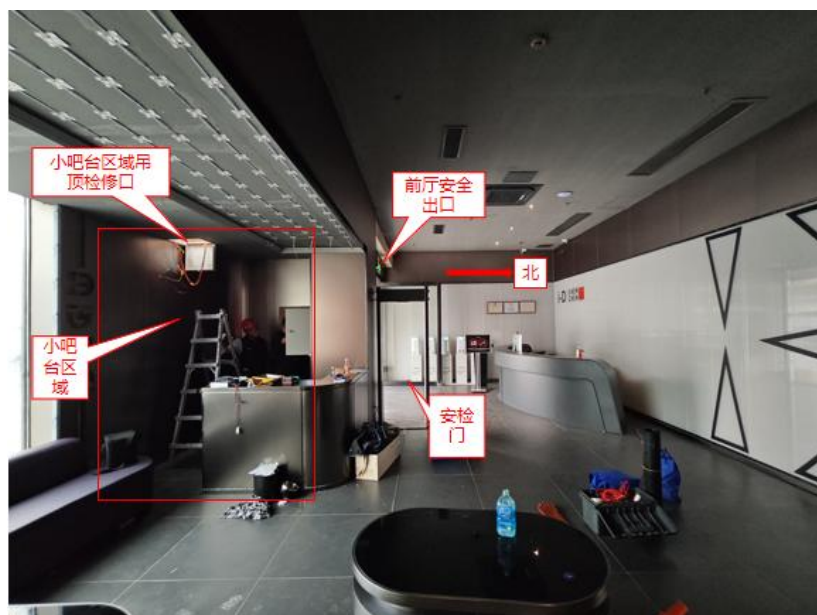
事发区域为爱蹦迪公司一层前厅西南角小吧台区域。前厅东西长 11.0 米，南北宽 6.8 米，前厅西北角设置有与安全出口相对的大吧台，前厅西南角设置有小吧台。（见图 3、图 4）

图 3 事发现场整体勘查图（一）

图 4 事发现场整体勘查图(二)

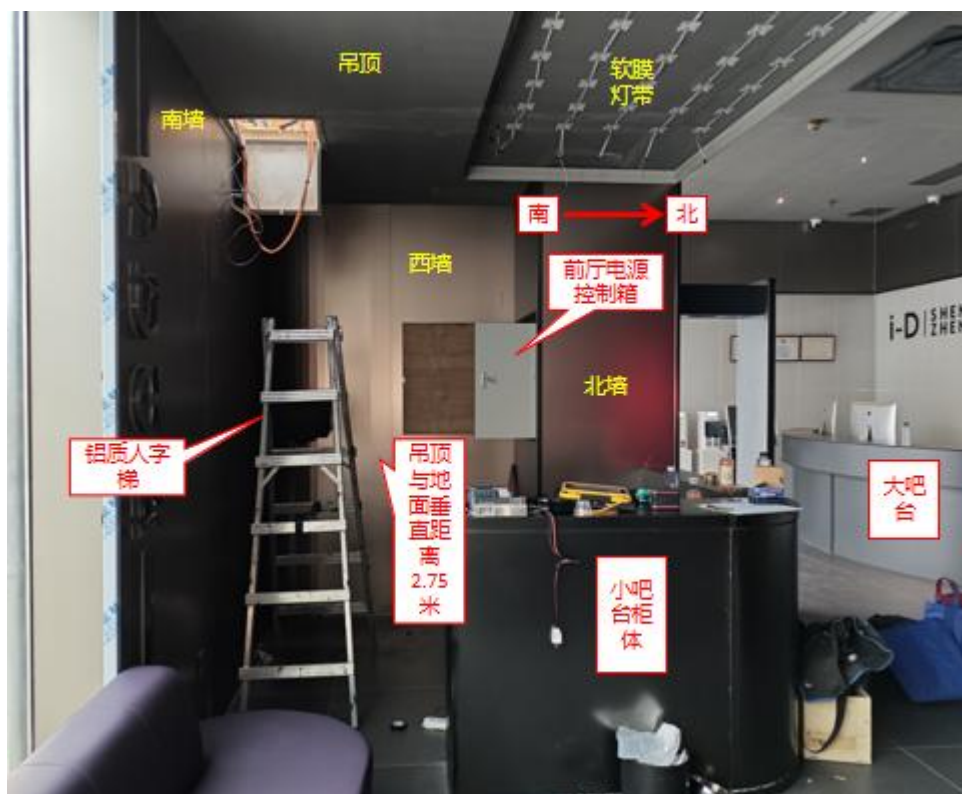
图 5 小吧台区域勘查图（一）

小吧台区域由南墙、西墙、北墙和东侧小吧台柜体以及北侧小吧台柜体围合而成。小吧台区域东西方向长 2.0 米, 南北方向宽 1.6 米。前厅吊顶检修口设置在小吧台区域吊顶与南墙连接处, 前厅吊顶检修口下方摆放有一部铝质人字梯。小吧台区域北墙距离地面 1.2 米处挂设有前厅电源控制箱, 小吧台柜体北侧部分与前厅电源控制箱所在的北墙相连接。(见图 5)

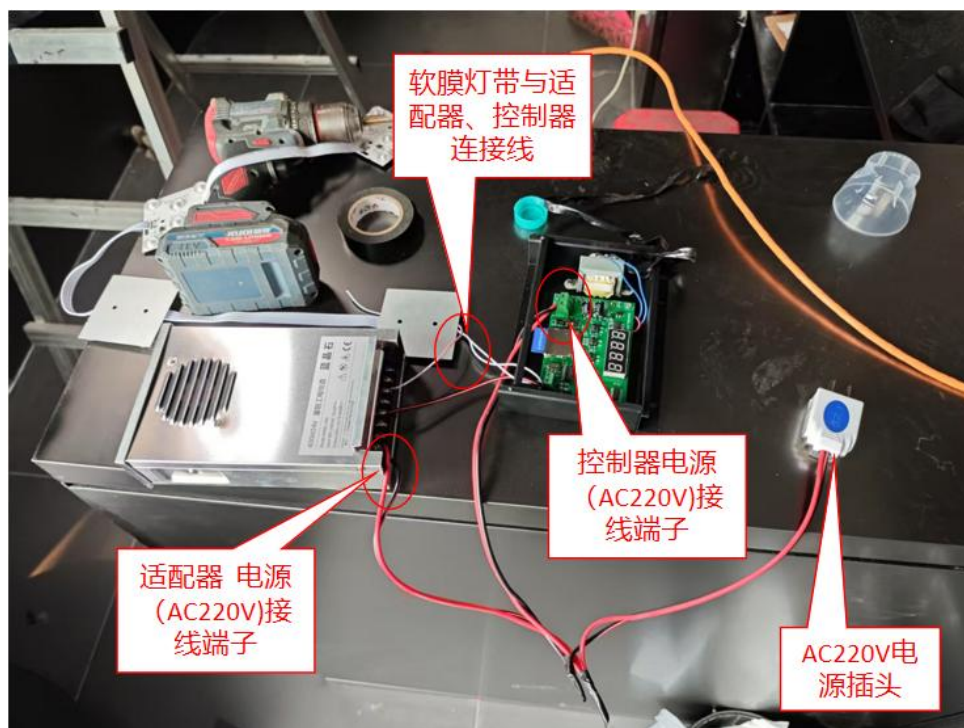
图 6 小吧台区域勘查图（二）

小吧台柜体上摆放有一个由电源插头、电源导线、电源适配器、控制器、灯带组成的软膜灯幕。

①软膜灯幕的接线主要包括电源（为灯带提供电源）、控制器（用于调节灯带的亮度、颜色和模式）、灯带（安装在软膜内部的发光部分）、连接线（用于连接电源、控制器和灯带）几部分。

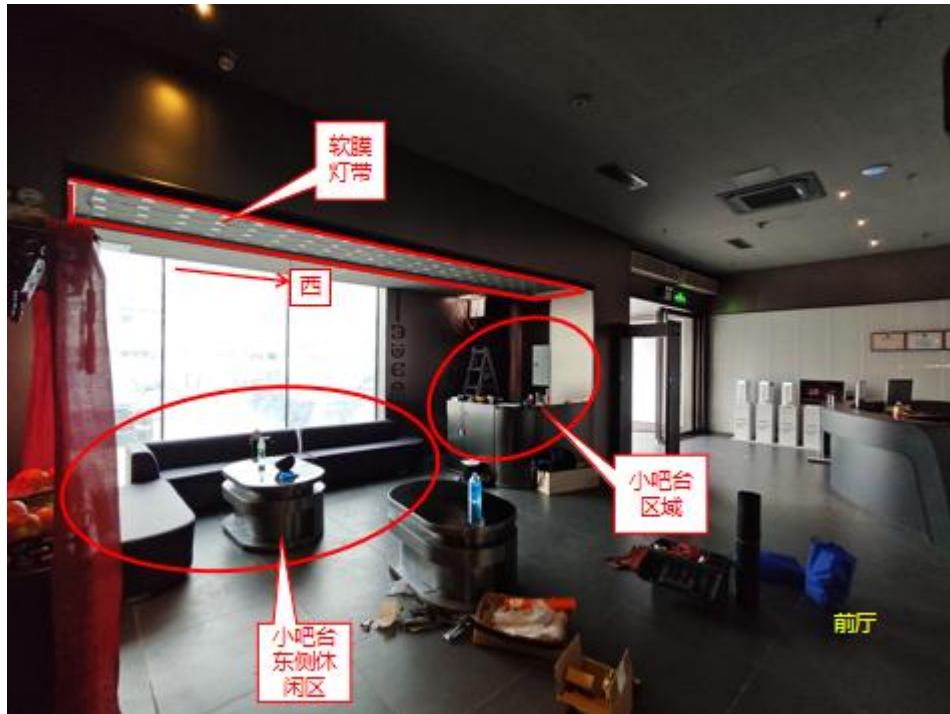
图 7 前厅休闲区勘查图

前厅吊顶小吧台东侧柜体至前厅东墙区域为休闲区，休闲区和小吧台柜台上方布置有一段长方形软膜灯幕，顾客等候区靠南侧窗户处摆放有一张沙发。（见图 7）

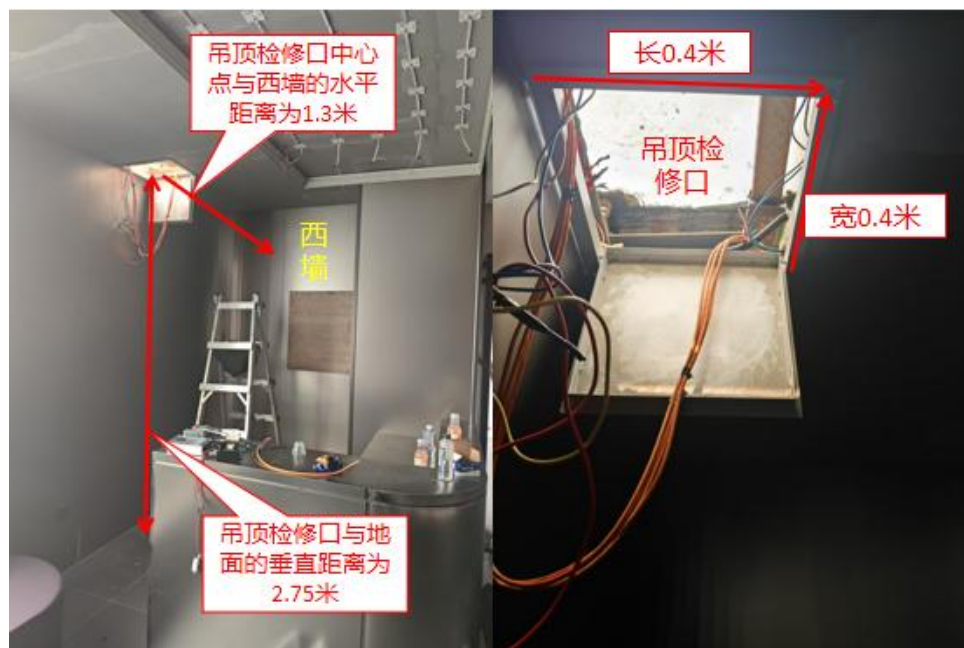
图 8 事发吊顶检修口勘查图（一）

事发时死者焦波双脚踏在铝质人字梯踏棍上，面朝东（检修口东侧方向），背对着吊顶检修口盖板，头部和上肢进入前厅检修口进行软膜灯幕电源适配器、控制器和软膜灯幕以及连接线的安装。前厅检修口（口径为 0.4 米 × 0.4 米）中心点距离西墙 1.3 米，距离小吧台区域南墙 0.2 米，前厅检修口与地面的垂直距离为 2.75 米。（见图 8）

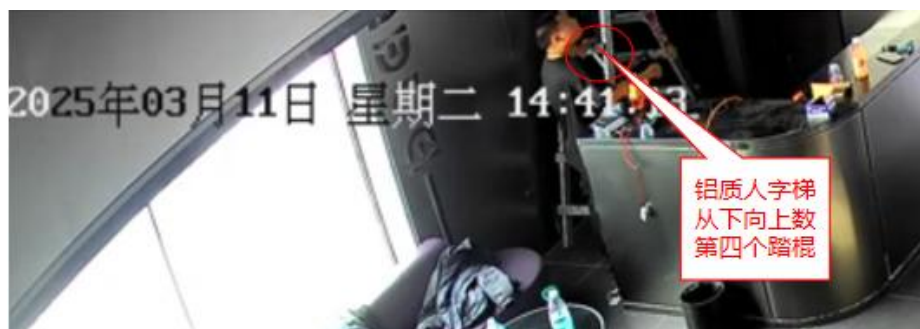
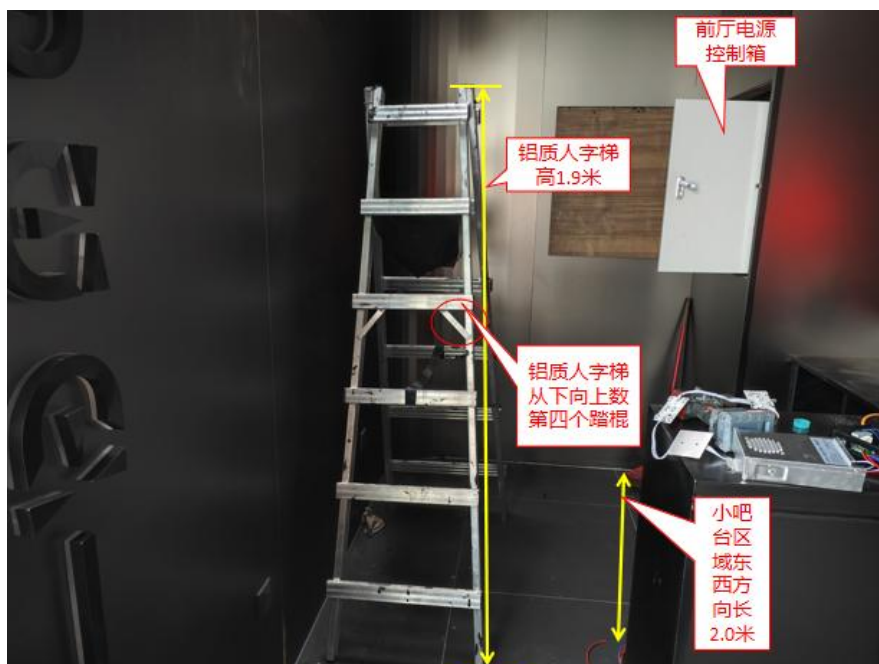
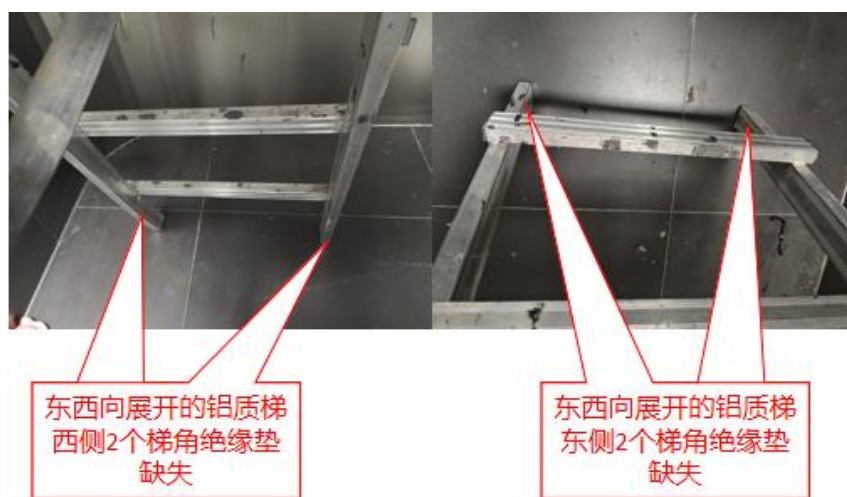
前厅吊顶检修口下方摆放有一部东西方向展开 1.9 米高的铝质人字梯，铝质人字梯四个梯角绝缘垫均缺失。铝质人字梯共有 6 个踏棍，从下向上数第 5 个踏棍和第 6 个踏棍与地面高度分别为 1.5 米和 1.8 米。因 D12 视频监控视野有限，视频监控只能监控到铝质人字梯从下向上数第一至第四踏棍位置，视频监控中未见焦波双脚踏在铝质人字梯从下向上数第一至第四踏棍上作业。（见图 9、图 10、图 11）

图 9 D12 视频监控铝质人字梯截图

图 10 铝质人质梯现场勘查图（一）

图 11 铝质人质梯现场勘查图（二）

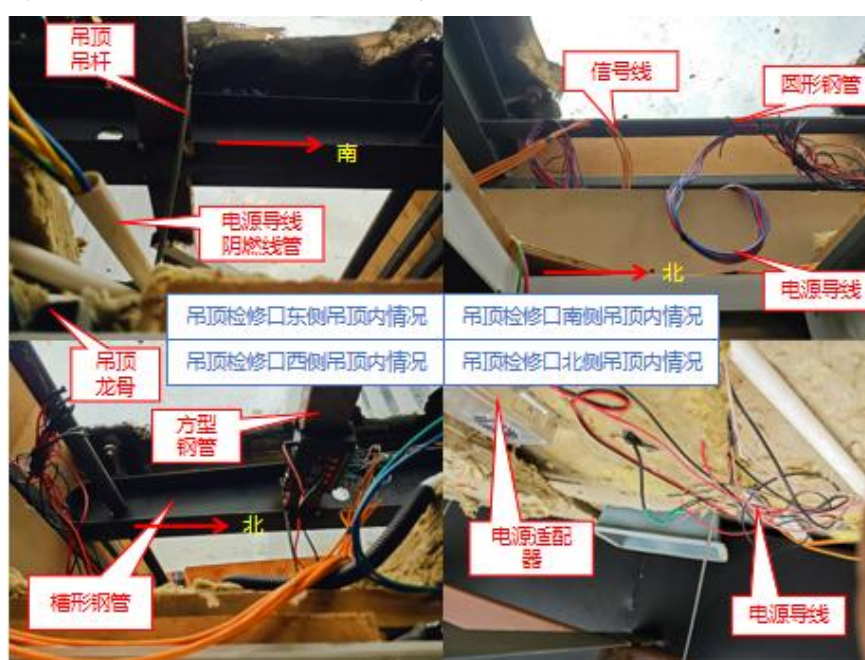
图 12 事发点整体勘查情况图

事发点为吊顶内一个南北宽 1.0 米，高 0.8 米的狭窄空间。前厅检修口所在吊顶面板采用轻钢龙骨和龙骨吊杆固定，吊顶面

板上方设置有玻璃采光顶，玻璃采光顶固定在靠南墙设置的的东西方向圆形钢管和靠近检修口北边沿设置的南北方向方形钢管以及南北方向焊接的槽钢构成的钢架上。靠南墙设置的圆形钢管距离吊顶有 0.36 米高，圆形钢管上绑扎有多条电源导线和信号线；检修口西侧吊顶方型钢管上固定有信号器；检修口北侧吊顶面板上分布有多条电源导线和 1 个电源适配器；检修口东侧吊顶面板上分布有多条电源导线阻燃线管。（图 12）

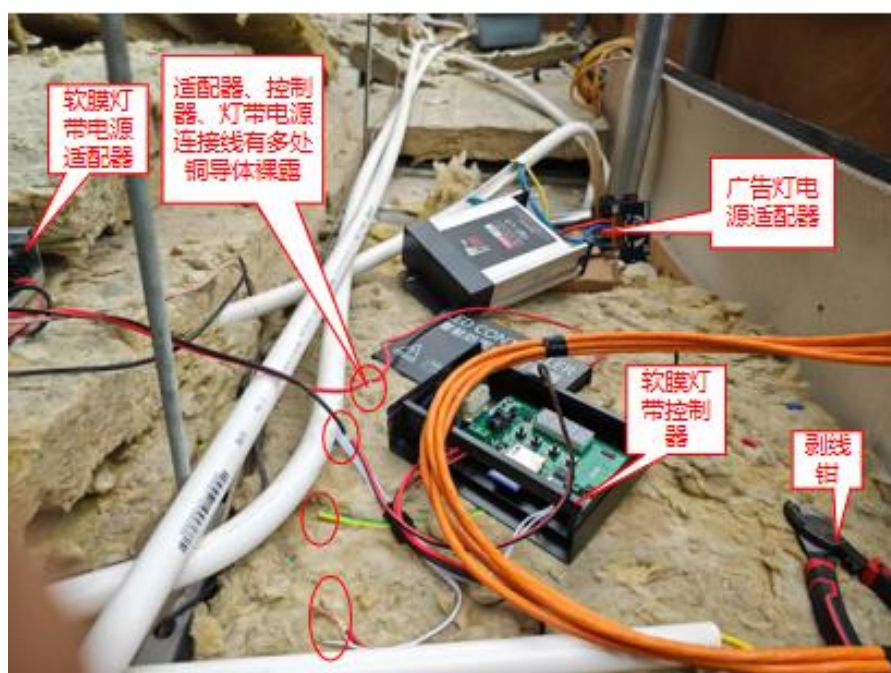
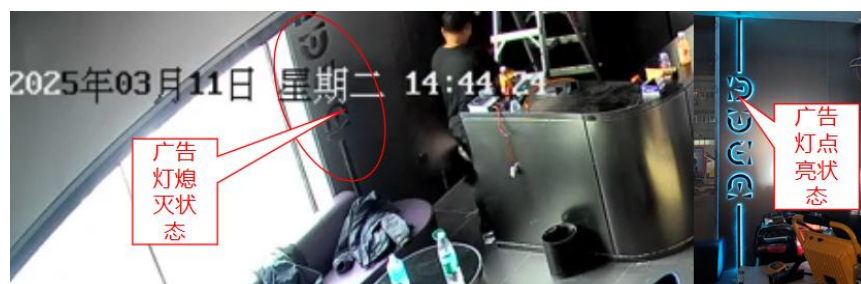
靠近前厅吊顶检修口东南角吊顶面板上有 1 把绝缘手柄完好的剥线钳，靠近检修口东边沿吊顶面板上分布有软膜灯幕电源适配器、控制器、与软膜灯幕和适配器间连接的电源导线、用胶布捆在一起的黄色信号线、2 条东西走向的白色阻燃线管、2 条

南北走向的阻燃线管。软膜灯幕电源适配器和控制器以及软膜灯幕间连接的电源导线有多处铜导体裸露。最东侧一条南北方向的阻燃线管南端有电源导线输出后接入广告灯（设置在小吧台出入口处南墙上的广告灯）的电源适配器电源输入端子。

①软膜灯幕电源适配器、控制器和软膜灯幕连接线均处于未与任何供电电源接入的状态。

②经现场通电测试，控制广告灯的分断路器合闸通电时，广告灯处于点亮状态，分断路器分闸断电时，广告灯处于熄灭状态；前厅东北角 D12 视频监控显示，事发前广告灯一直处于熄灭状态，该分断路器处于分闸断电状态，广告灯电源适配器及其电源连接线均处于不带电状态。（见图 13、图 14）

图 13 检修口东侧吊顶内勘查情况图

图 14 广告灯熄灭和点亮状态对比图

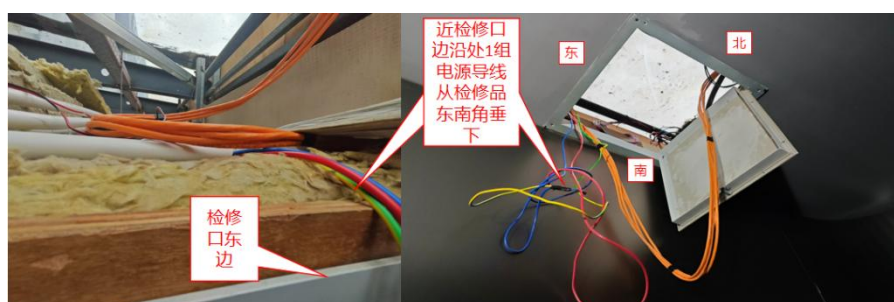
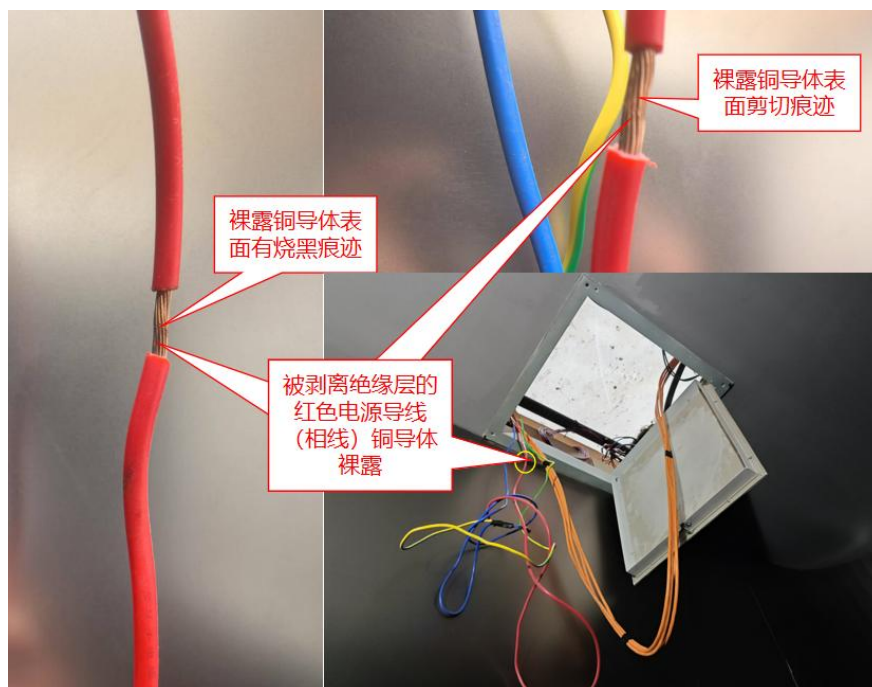
靠近吊顶检修口东边沿处 1 条南北走向的阻燃线管南端有 3 根（红色、蓝色、黄绿双色各 1 根）电源导线输出并沿吊顶检修口东南角下垂至距离地面 2.2 米处，该 3 根电源导线近地面方向端头处由黑色胶布包裹在一起。蓝色和黄绿双色电源导线绝缘层完好，无铜导体裸露；垂下的红色电源导线距检修口垂直距离 0.3 米处有铜导体裸露，裸露铜导体表面有烧黑和工具剪切痕迹。（见图 15、图 16）

图 15 从吊顶检修口垂下的电源导线现场勘查图（一）

图 16 从吊顶检修口垂下的红色电源导线现场勘查图（二）

综上分析，事发时焦波所在吊顶内区域只有软膜灯幕电源导线中的红色电源导线（相线）裸露铜导体存在带电情况，可以判定，造成焦波触电的带电体为软膜灯幕电源导线中的红色电源导线（相线）裸露铜导体。

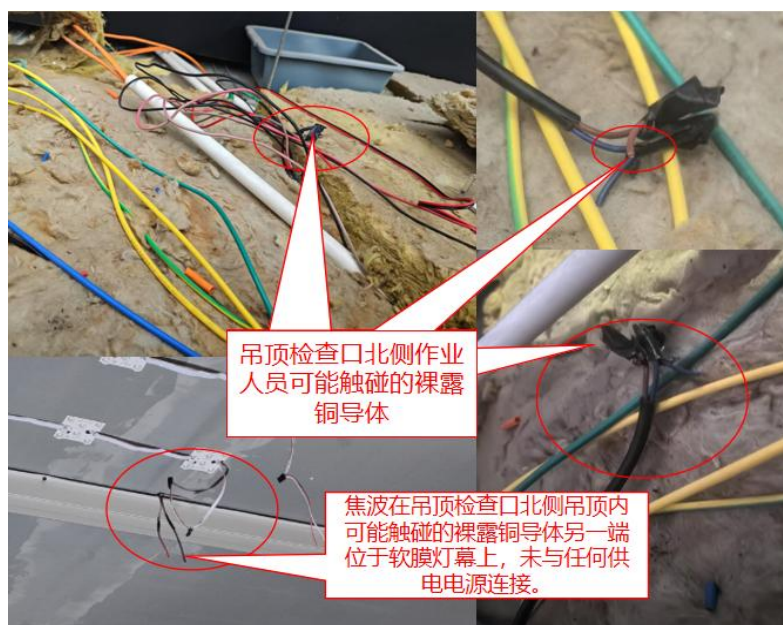
图 17 双层护套电缆现场勘查图

经现场勘查，事发点检修口北侧吊顶内分布有多根电源导线和一条双层护套电缆。多根电源导线绝缘层完好，未发现有铜导体裸露，双层绝缘电缆吊顶内端头处的 1 根棕色和 1 根蓝色电源导线有铜导体裸露，双层绝缘电缆另一端头（在软膜灯幕上的端头）未与任何供电电源导线连接，该条双层绝缘电缆事发前处于未接电状态。（见图 17）

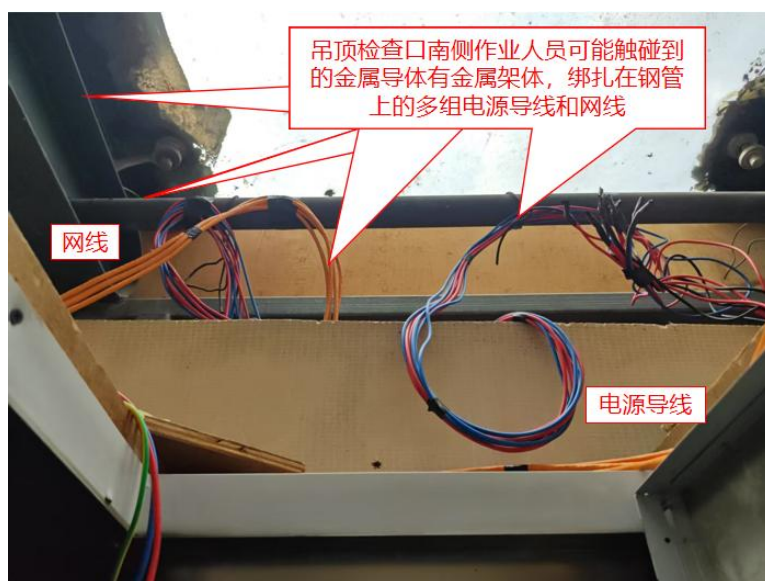
图 18 检修口南侧吊顶内勘查情况图

检修口南侧吊顶内有多根电源导线和多条信号线绑扎在圆形钢管上，电源导线端头处采用绝缘胶布包裹，无铜导体裸露，电源导线和信号线绝缘层完好。（见图 18）

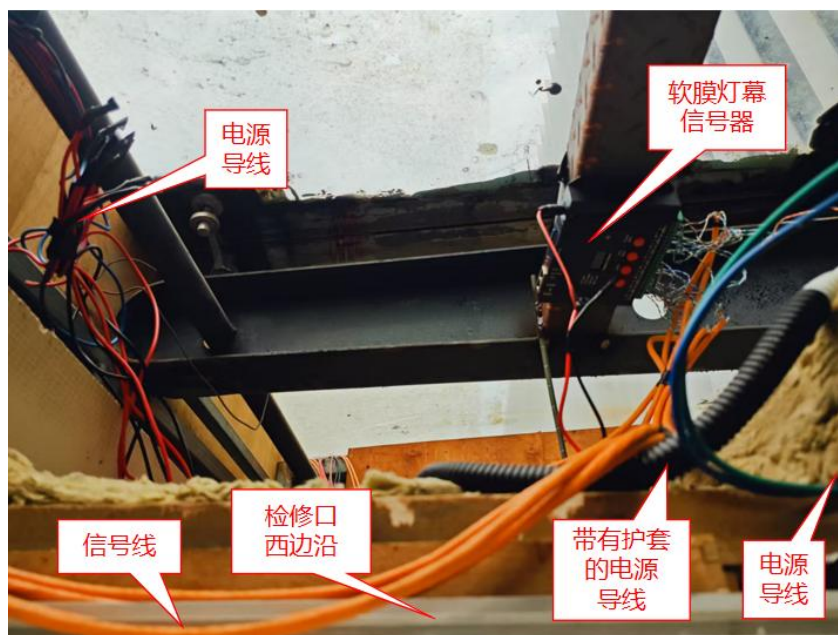
图 19 检修口西侧吊顶内勘查情况图

事发点检修口西侧吊顶内分布有多根电源导线、多条信号线、1 个绑扎在方型钢管上的信号器、1 组穿有黑色胶管的电源导线。多条电源导线端头处采用绝缘胶布包裹无铜导体裸露，电源导线绝缘层完好。穿有黑色胶管的 1 组电源导线护套完好无损，信号线绝缘层也完好无损。信号器距离吊顶检修口西边沿水平距离为 0.3 米，绑扎在距离吊顶板 0.36 米的方形钢管上。经通电测试，信号器的电源由前厅电源控制箱内上排招牌 4 分断路器控制，事发吊顶内未安装视频监控，无法确定事发前信号器是否处于供电状态。（见图 19）

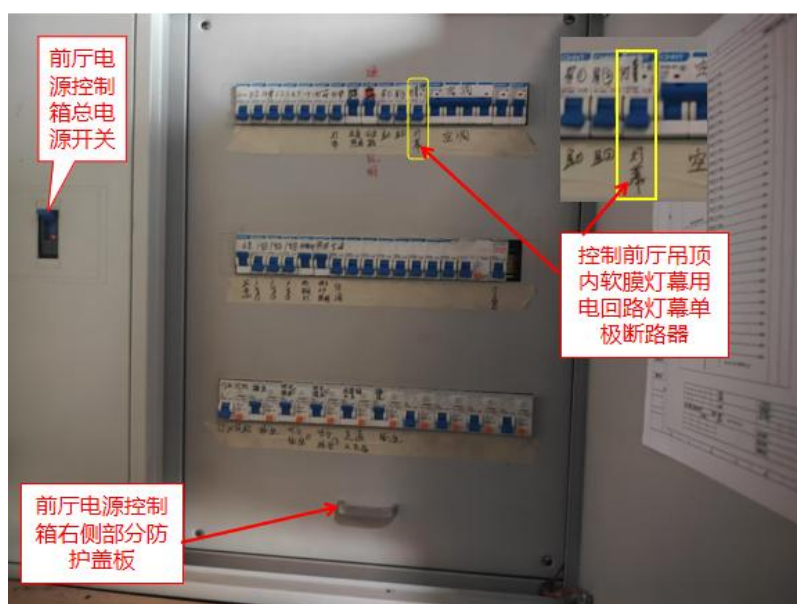
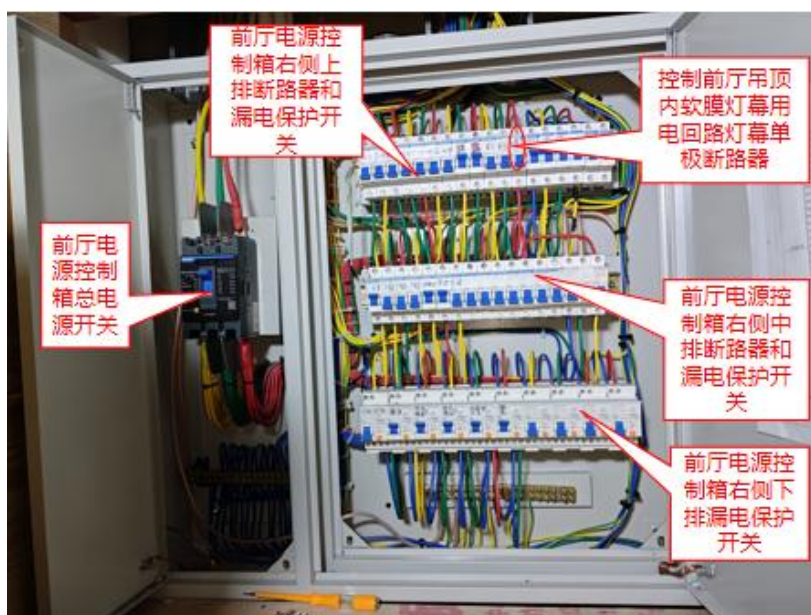
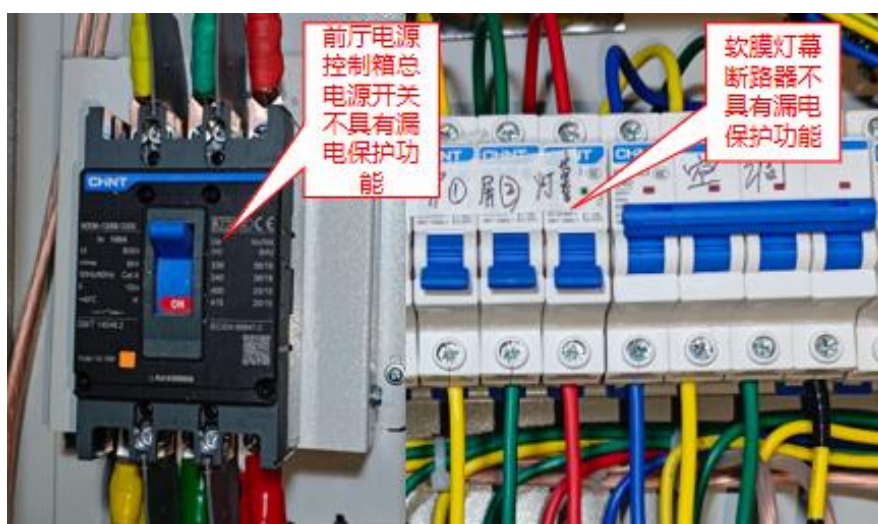
前厅小吧台区域北墙壁挂设置有前厅电源控制箱，前厅电源控制箱分为左侧和右侧两部分，电箱内左侧设置有总电源开关，总电源开关负载侧 A 相、B 相、C 相，分别有黄色（A 相）、绿色（B 相）、红色（C 相）3 组相线电源导线输出；电箱右侧上排设置有 14 个单极断路器和 1 个四极断路器；其中从左向右数第十二个标记有灯幕的单极断路器为前厅吊顶内软膜灯幕电源适配器电源输入侧控制开关（以下简称灯幕开关）。电箱内右侧中排设置有 14 个单极断路器和 1 个漏电保护开关，其中从左向右数第三个标记有“广告灯 2”的单极断路器为事发吊顶内广告灯电源适配器电源输入侧控制开关（以下简称“广告 2”开关）。电箱内右侧下排设置有 10 个漏电保护开关。

图 20 前厅电源控制箱（右侧部分防护盖板未拆除前）现场勘查图

图 21 前厅电源控制箱（右侧部分防护盖板未拆除后）现场勘查图（一）

图 22 前厅电源控制箱（右侧部分防护盖板未拆除后）现场勘查图（二）

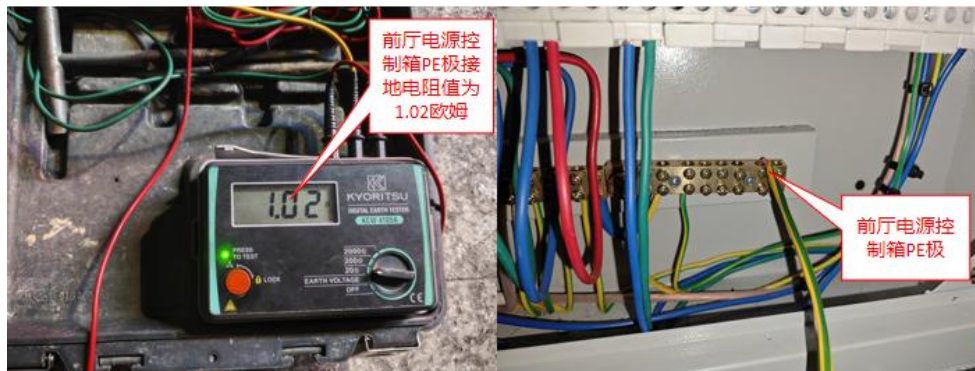
图 23 前厅电源控制箱 PE 极接地电阻值测试图

经现场测试，前厅电源控制箱 PE 极（接地极）接地电阻值为 1.02 欧姆，接地情况良好。（见图 23）

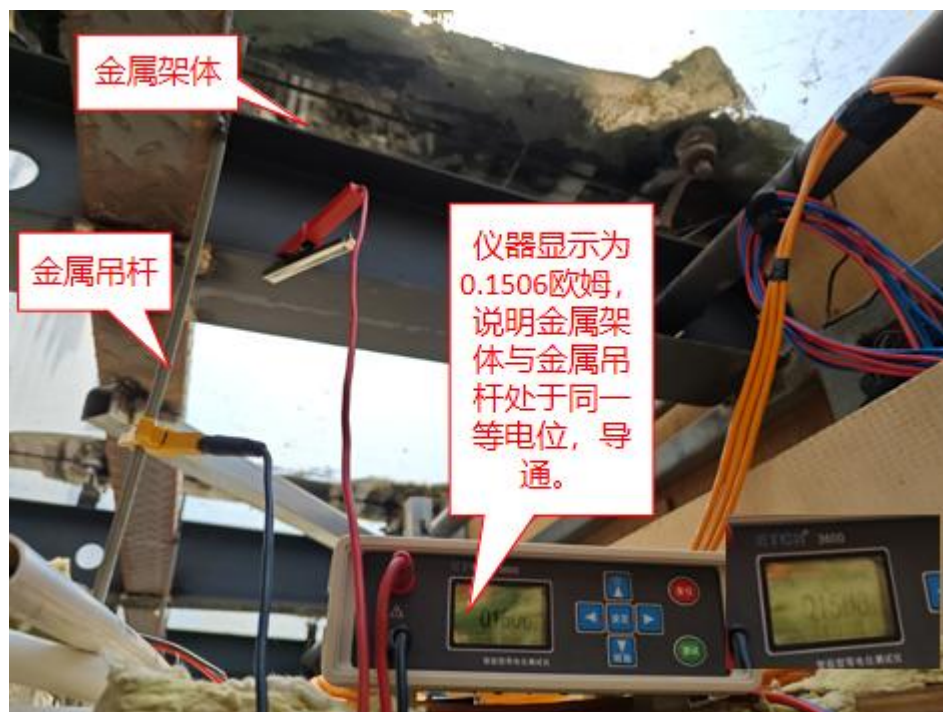
图 24 金属架体与金属吊杆等电位测试

经现场等电位测试，玻璃采光顶承重金属架体、吊顶金属龙骨及吊杆等金属导体均处于同一等电位，相互间导通；软膜灯幕电源适配器和控制器金属外壳与上述金属导体不处于同一等电位，不导通。（见图 24）

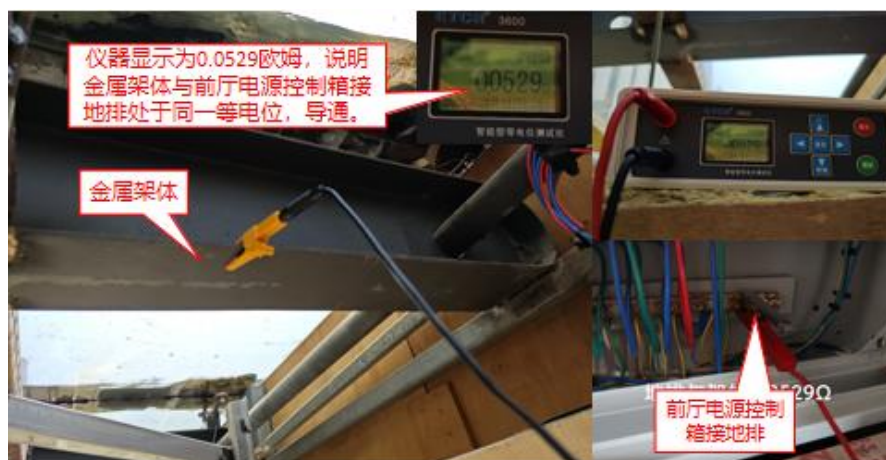
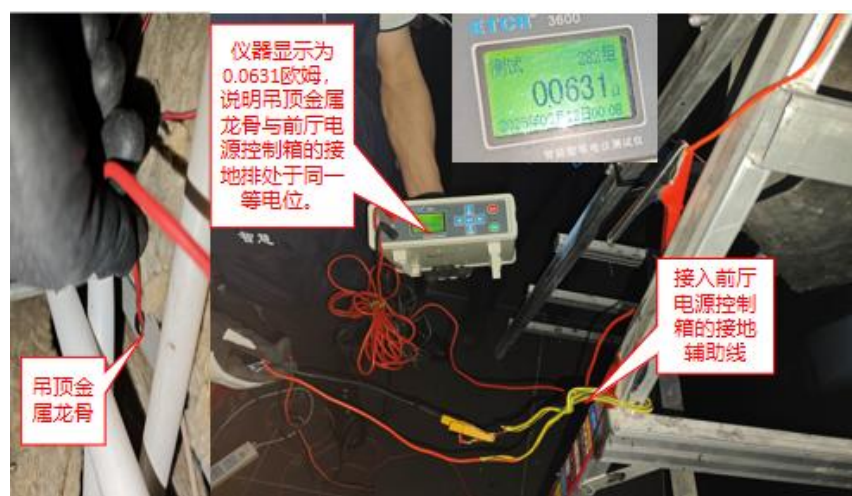
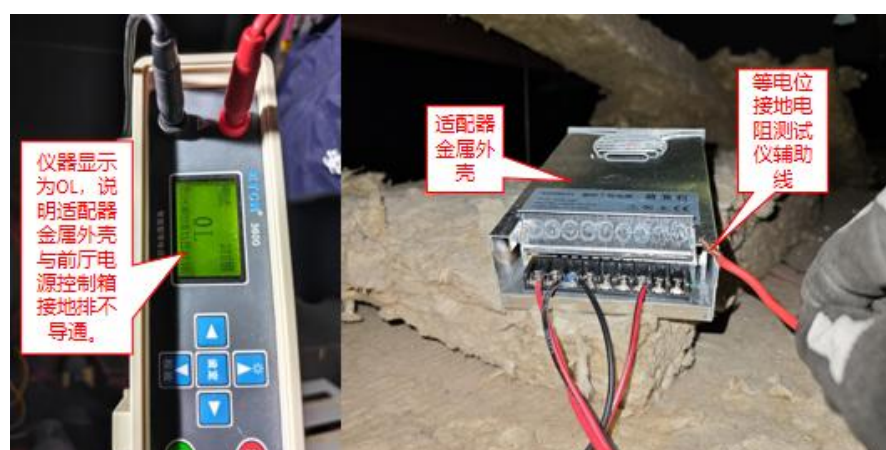
经采用辅助测试线对事发区域金属导体与前厅电源控制箱 PE 极进行等电位现场测试，事发区域的玻璃采光顶承重金属架体、吊顶金属龙骨、吊顶金属吊杆等金属导体均与大地导通，只有软膜灯幕电源适配器和控制器金属外壳与大地不导通。（见图 25、图 26、图 27）

图 25 金属架体与前厅电源控制箱 PE 极等电位测试

图 26 吊顶龙骨与前厅电源控制箱 PE 极等电位测试

图 27 适配器金属外壳与前厅电源控制箱 PE 极等电位测试

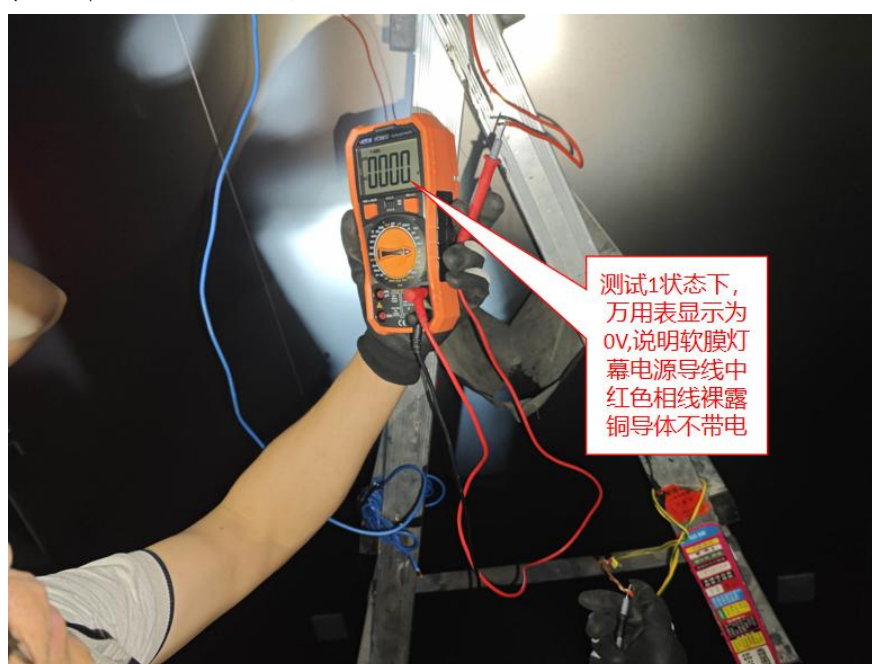
检测 1：当前厅电源控制箱左侧总电源开关合闸通电，右侧所有分断路器均分闸断电时，玻璃采光顶承重金属架体、吊顶金属龙骨和吊杆、软膜灯幕电源适配器和控制器金属外壳、软膜灯幕电源导线中的红色电源导线裸露铜导体以及事发区域其他金属导体均不带电。（见图 28）

图 28 测试 1 状态下软膜灯幕电源导线中的红色相线裸露铜导体带电情况测试

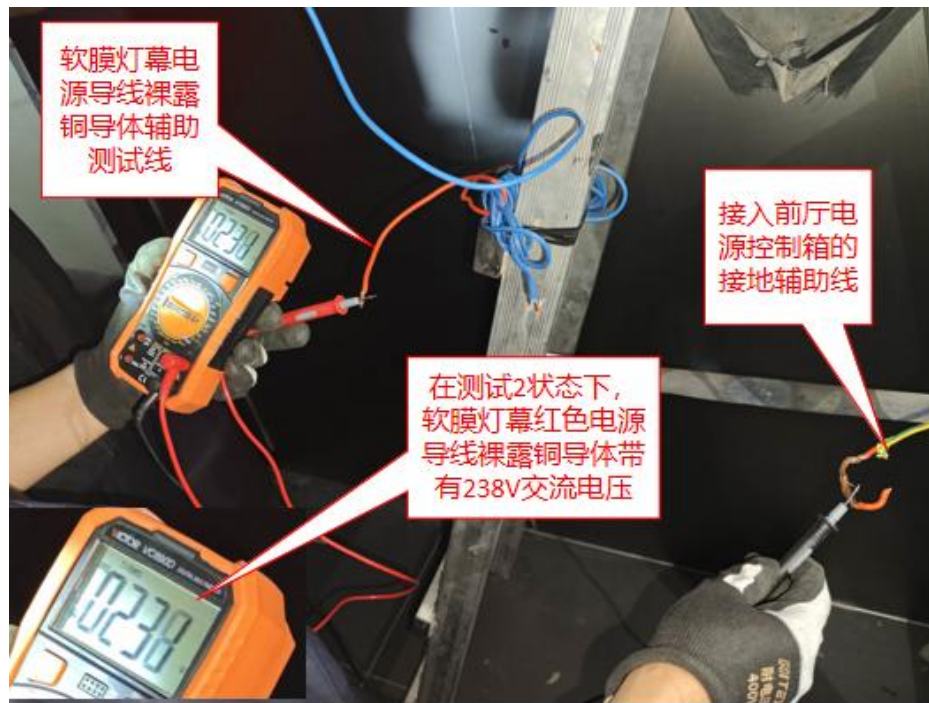
检测 2：当前厅电源控制箱内左侧总电源开关合闸通电，电源控制箱内右侧上排灯幕断路器合闸通电，其他所有分断路器均分闸断电时，软膜灯幕电源导线中的红色电源导线裸露铜导体带有 238.0V 交流电压，吊顶内事发区域其他金属导体均不带电。（见图 29）

图 29 测试 2 状态下软膜灯幕电源导线中的红色相线裸露铜导体带电情况测试

当前厅电源控制箱内左侧总电源开关合闸通电，电源控制箱内右侧上排灯幕断路器合闸通电，其他所有分断路器均分闸断电时，软膜灯幕电源导线中的红色电源导线裸露铜导体带有 238.0V 交流电压，吊顶内事发区域其他金属导体均不带电。

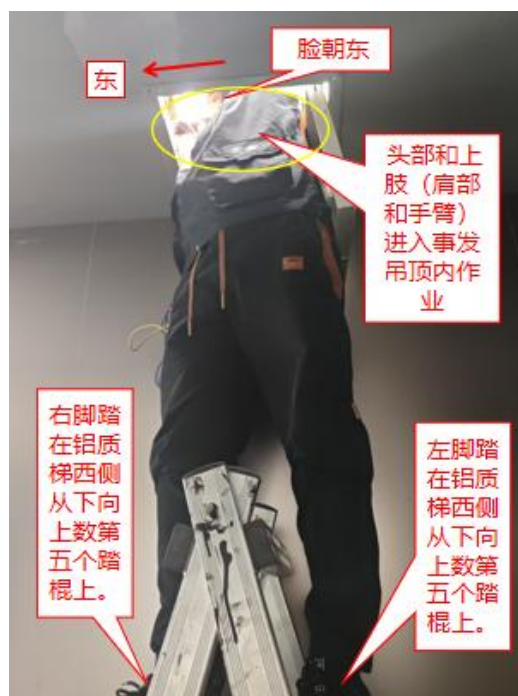
图 31 焦波作业时体姿模拟图

口阻挡，焦波头部、上肢（肩部和手臂）只能从狭小的吊顶检修口（长 0.40 米，宽 0.40 米）伸入，作业时脸朝东，头部和上肢（肩部和手臂）进入事发吊顶区域内。为保持身体的平衡，焦波双脚分别踏在东西方向展开的铝质人字梯东侧和西侧踏棍上。设置在前厅东北角的 D12 监控视频显示，事发时焦波双脚未站在铝制人字梯从下向上数第一至第四踏棍的任何一个踏棍上。可推断事发时焦波双脚可能站在铝质人字梯从下向上数第五或第六个踏棍上。

第五踏棍与吊顶检修口垂直距离为 1.25 米，第六踏棍与吊顶检修口垂直距离为 0.95 米。以焦波身高 1.65 米计算，作业人员站在第五踏棍上，头部和上肢（肩部和手臂）刚好可进入吊顶内，便于在吊顶内作业；作业人员站在第六踏棍上，身体腹部以上部位可进入吊顶内，由于吊顶检修口口径和吊顶内狭窄空间的限制，作业人员无法以相对舒适的体姿在吊顶面板上作业。可推断事发时焦波双脚分别踏在东西方向展开的铝质人字梯东西两侧从下向上数第五个踏棍上，头部和上肢（肩部和手臂）进入吊顶检修口东侧吊顶内作业。（见图 31）

导线（准备接入适配器电源输入侧的电源导线）中的红色电源导线（相线）带有 238.0V 交流电压，事发时焦波作业时未穿戴绝缘鞋，也未佩戴绝缘手套，采用剥线钳对灯幕电源导线中的红色电源导线（相线）绝缘层进行剥离，剥离作业过程中不慎手部触碰到剥线钳前端金属导体部分，灯幕电源导线中的红色电源导线（相线）中的电流经裸露铜导体流经剥线钳金属导体，再流经焦波心脏，再经脚部流经绝缘垫破损的铝质人字梯梯角，进入大地形成导通电路，导致焦波触电。焦波触电后身体发生痉挛反应，随着电流的持续作用，心脏功能逐渐衰竭和神经系统的严重受损，身体失稳摔倒在地面上。
