**光明新湖光明中心区 05-14 地块初级中学  
（暂定名）建设工程项目“4·11”  
一般起重伤害事故调查报告**

光明区政府事故调查组

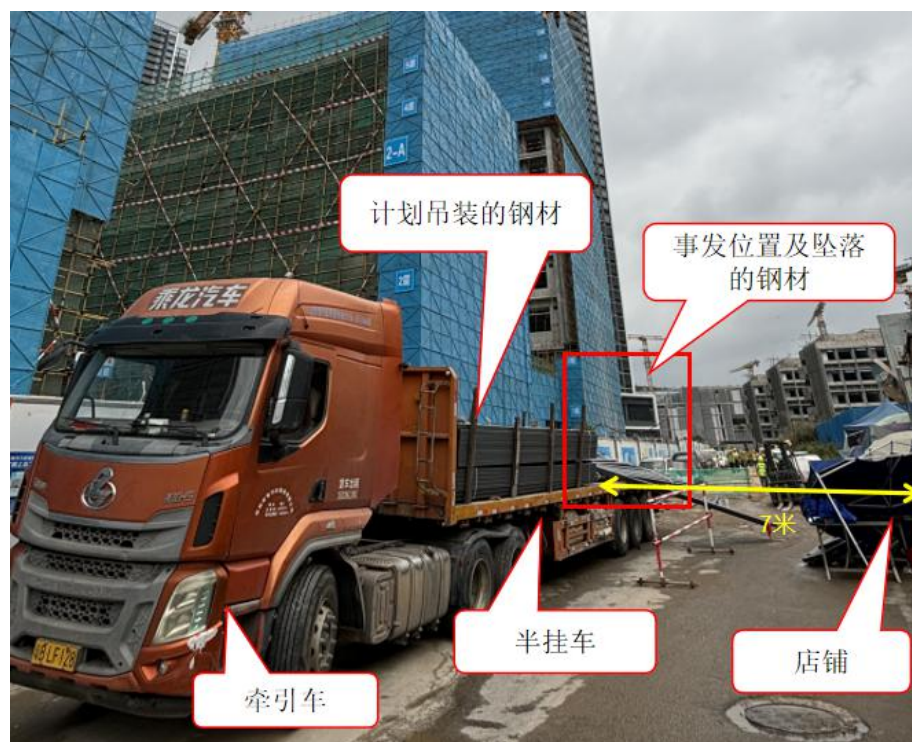
图2 事发现场示意图

事发位置位于光明区新湖街道光明中心区 05-14 地块初级中学（暂定名）建设工程项目工地入口旁东侧围挡外停靠的货车车尾。项目工地入口旁东侧围挡外停靠的货车是由牵引车和平板式半挂车组成的，平板式半挂车长 13 米，宽 2.55 米，货车车头向南，车尾向北，车上堆放计划吊装的钢材和事发时坠落的钢材，货车北侧距离项目工地东侧围挡 2 米，货车南侧距离小店铺 7 米。该货车停放在工程项目工地入口东侧。货车半挂车内有 7 捆绑好的方形钢材整齐的堆放在半挂车车头位置，每捆钢材分别用两个绑带捆扎；车尾有数条因为绑扎带被砸坏而散乱放置的方形钢材，部分方形钢材斜挂在半挂车一侧。见图 2、图 3、图 4、图 5。

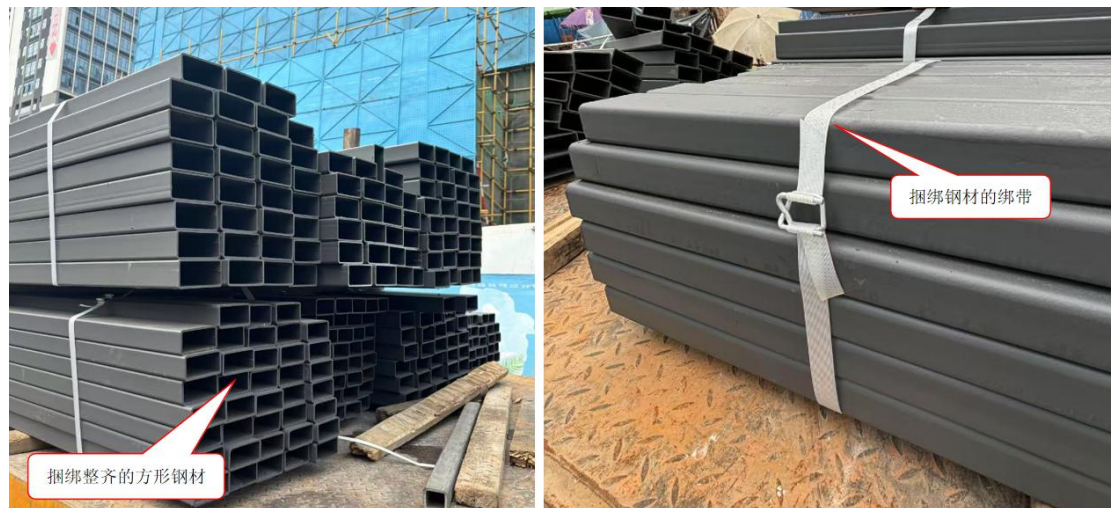
图 5 方形钢材捆绑示意图

事发方钢绑扎方式不规范，导致被吊物（一捆方钢）重心与吊点不在同一条铅垂线上，不符合《建筑施工塔式起重机安装、

使用、拆卸安全技术规程》（JGJ196-2010）的规定<sup>[2]</sup>。吊物处于不稳定状态，发生倾斜从绑扎带中滑脱导致事故发生。

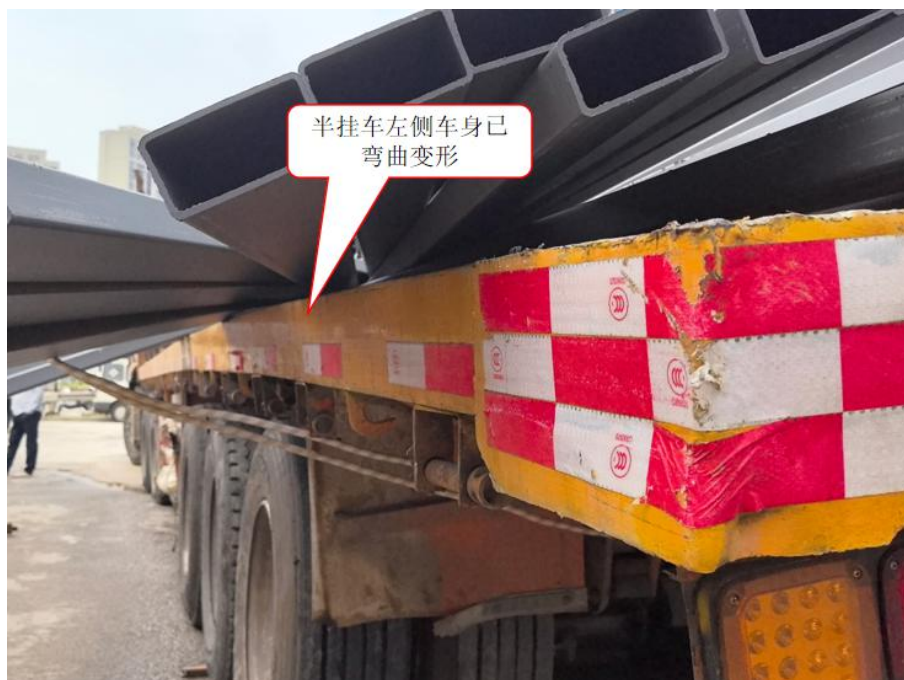
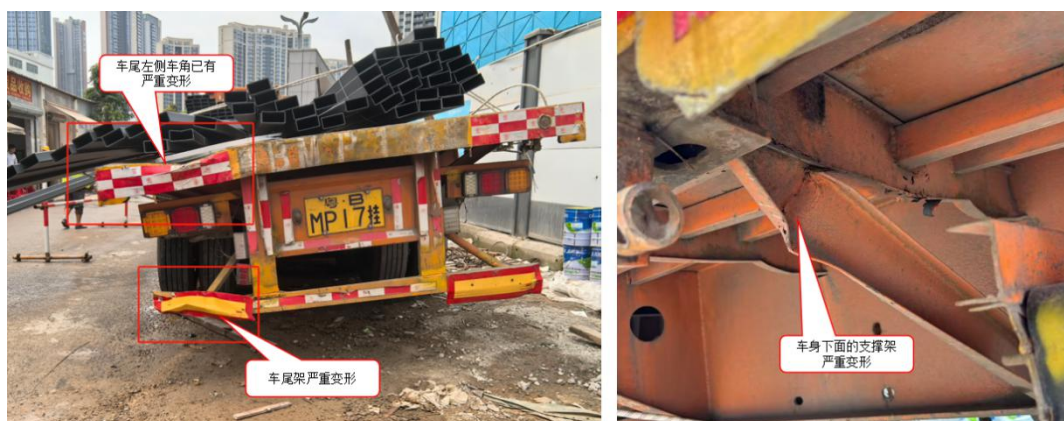
货车车身長 13 米，宽 2.55 米，整个半挂车左侧车身有弯曲变形痕迹，车尾左侧车角已有严重变形，后尾的车尾架及车身下面的支撑架已变形弯曲。见图 6、图 7。

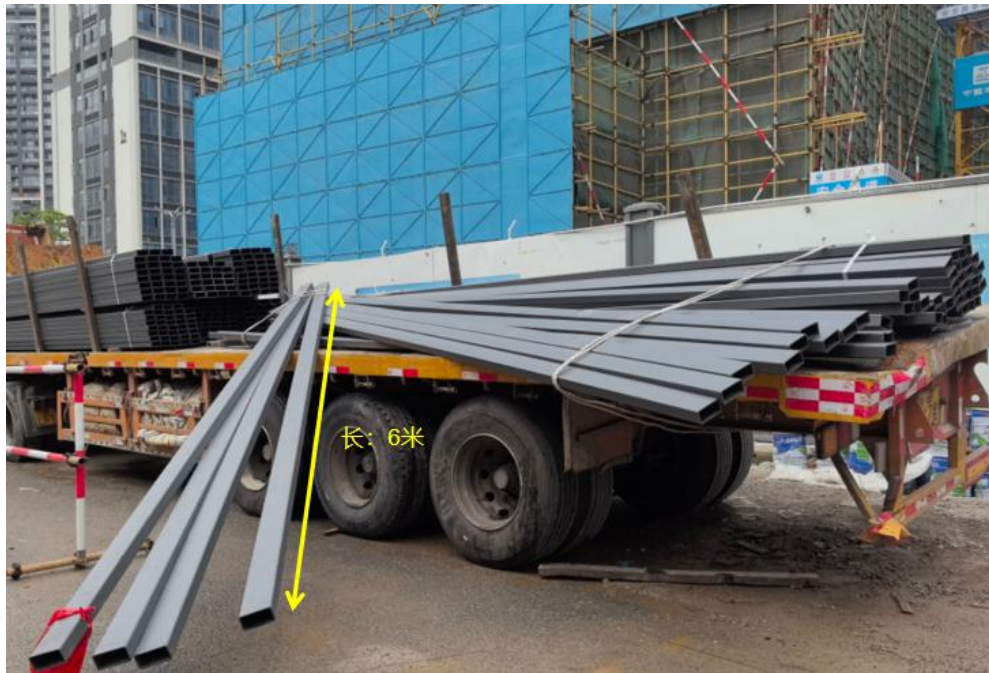
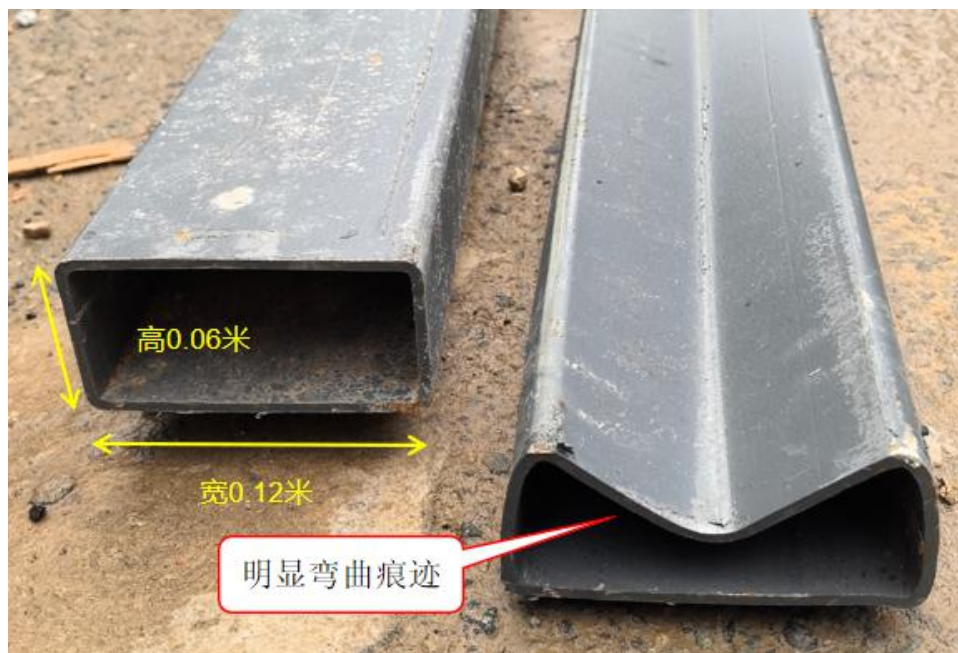
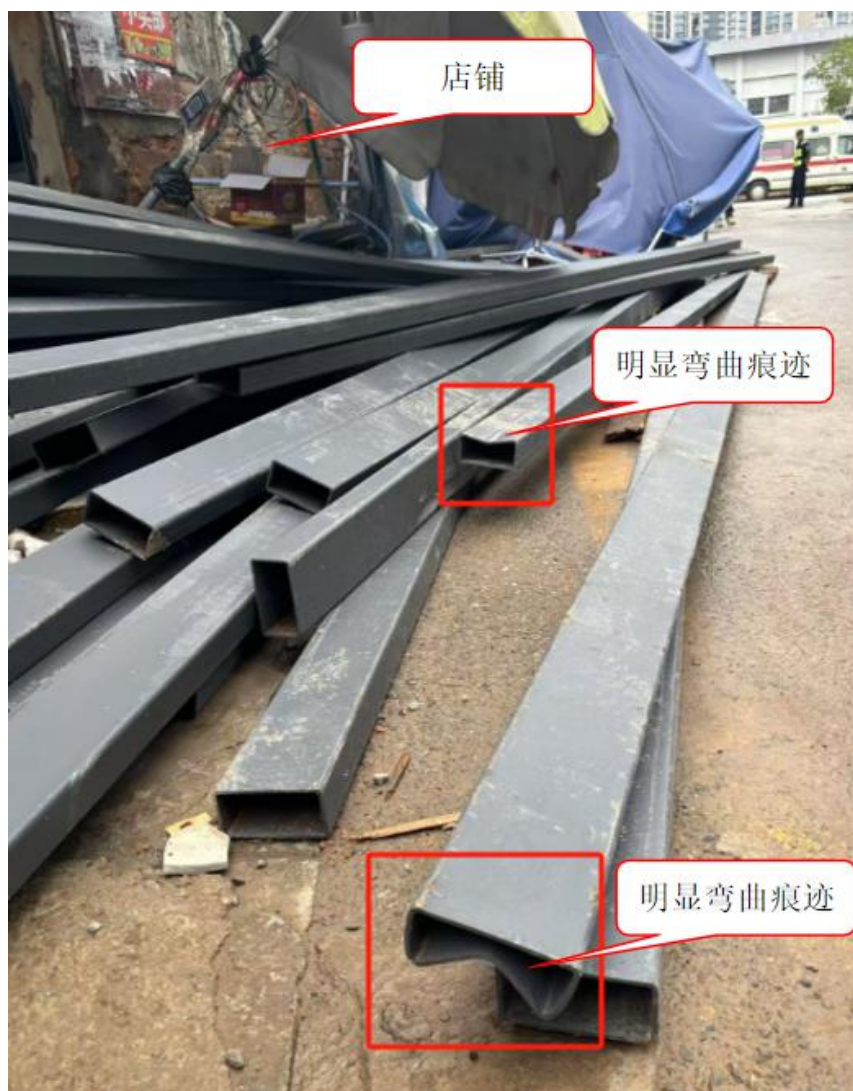
货车旁地面摆放着事发后清理现场时整理的散乱方形钢材，部分坠落下来的方形钢材一端有明显撞击留下弯曲的痕迹；涉事每捆方形钢材有 31 根，每根方形钢材长 6 米，宽 0.12 米，高 0.06 米，约重 65 千克。见图 8、9、10。

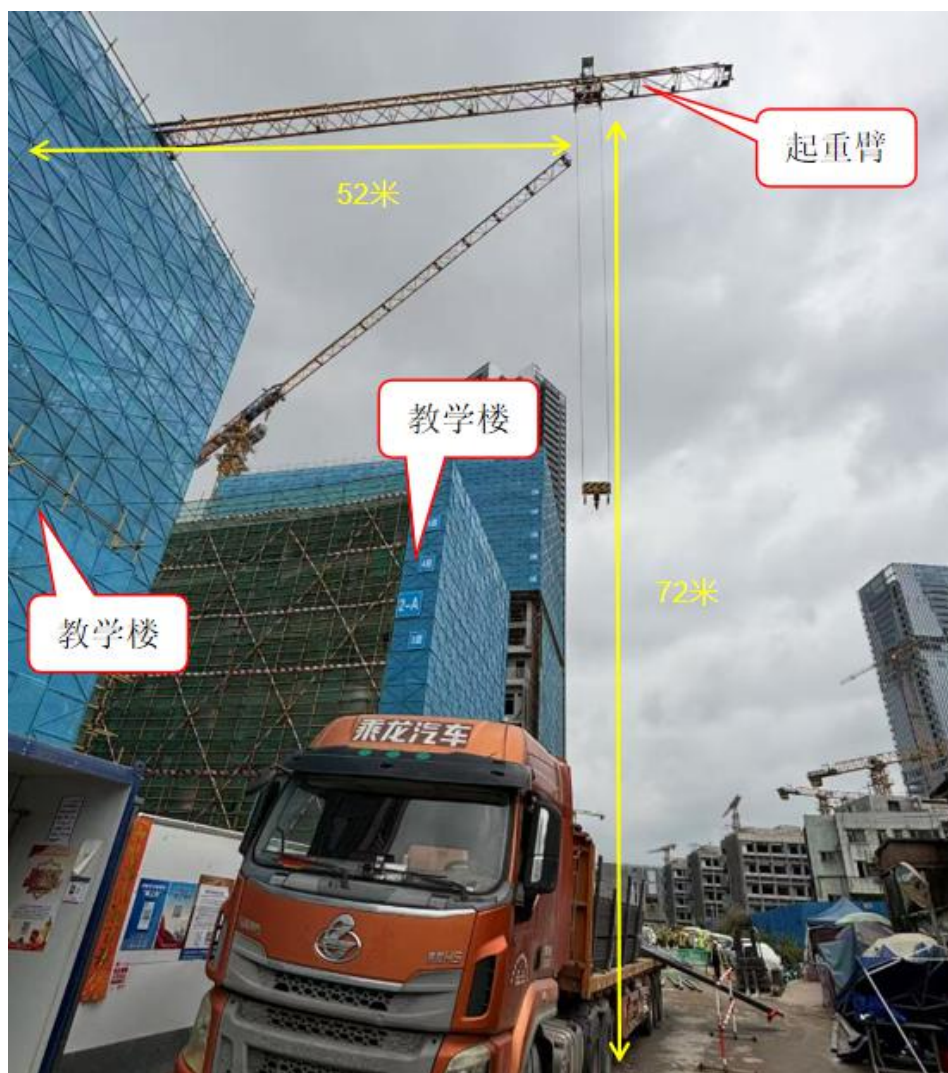
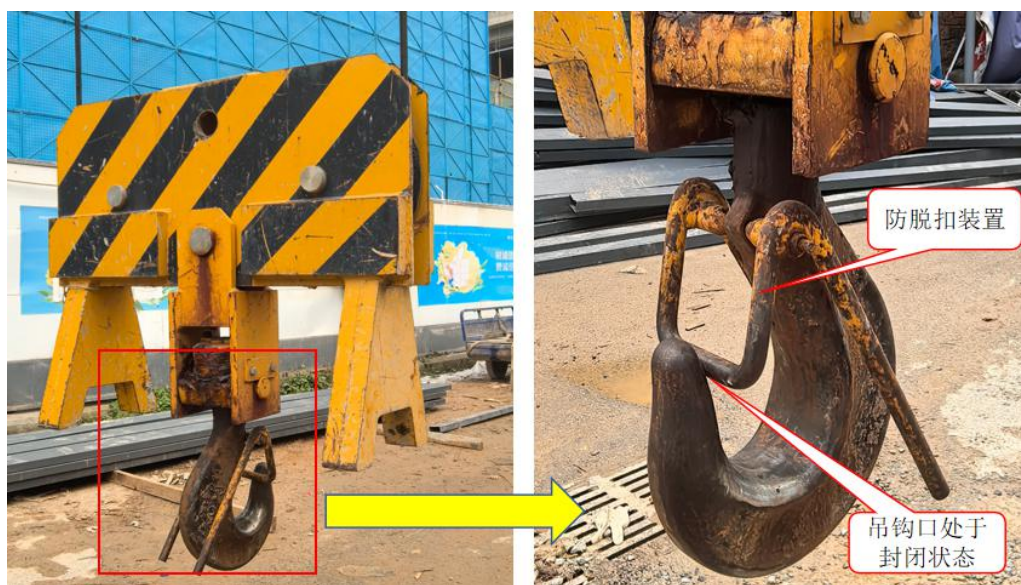
塔式起重机位于项目工地两栋教学楼之间，距离事发位置 25 米，塔式起重机起重臂距离地面 52 米。吊钩及吊钩防脱口装置完好无损。经手动测试吊钩防脱口装置可以靠自身重力自动复位，复位后吊钩口处于封闭状态。见图 11、12。

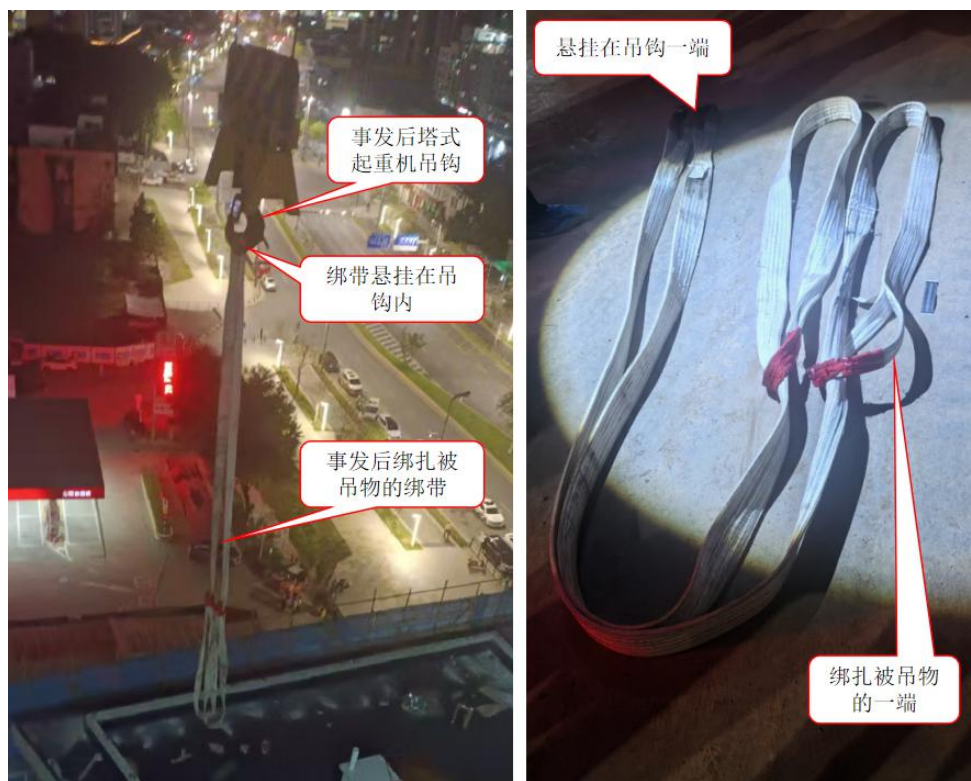
图 13 绑带勘查图

经相关部门提供资料及调查询问了解，事发时使用的绑带有两条，两条绑带一端是一个环形悬挂在吊钩内，另一端也是环形，绑带分别穿过环形，形成可活动的环形，可方便被套吊物拉紧绑扎。事发后绑带吊钩及吊带无损伤或脱钩痕迹。见图 13。

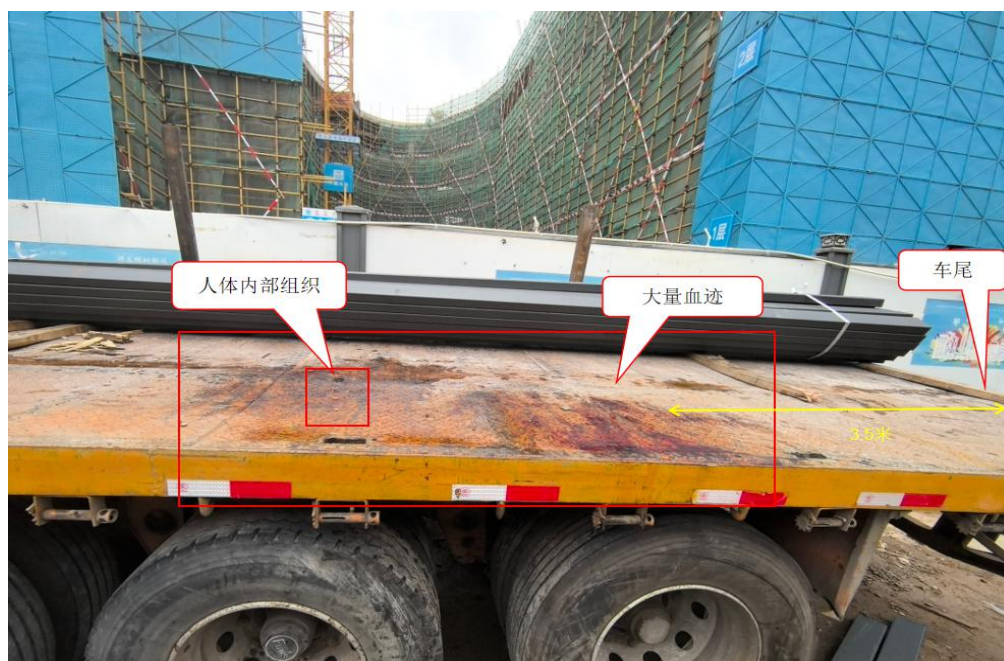
图 14 事发位置勘查图

现场勘查取证后，将货车车尾坠落散乱的方形钢材从车上安全搬运至安全区域后，发现部分方形钢材上明显的血迹，待搬运结束后，车厢内距离车尾 3.7 米位置有大量血迹。见图 14。

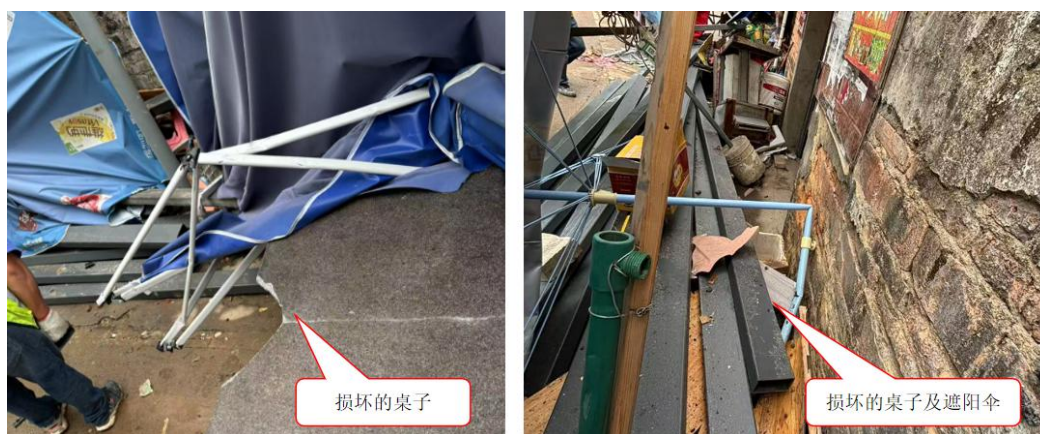
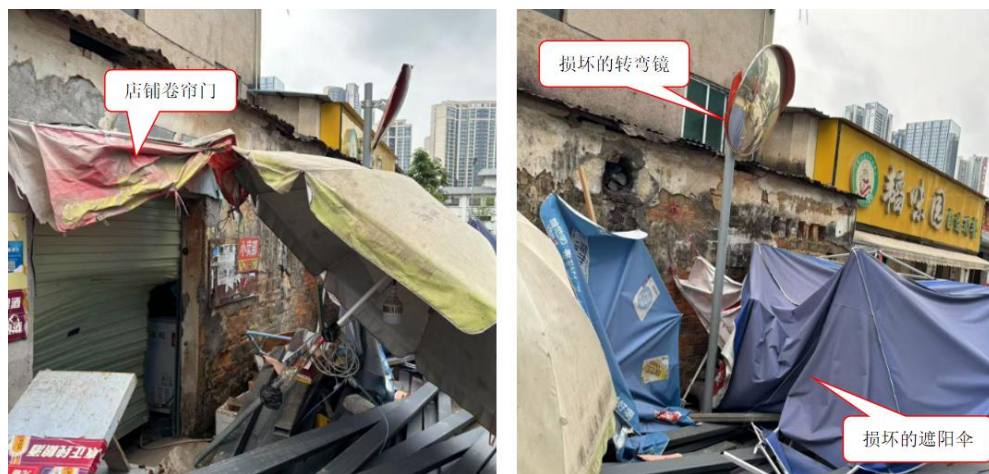
事发位置位于货车车尾，距离货车左侧 7 米的店铺周边堆放着散乱的方形钢材，店铺旁边的遮阳伞、桌子、店铺卷帘门、竖立的转弯镜以及店铺墙壁均有严重的损坏。见图 15、图 16。
