# 光明康佳光明科技中心 A 座 602-1 办公室装修 工程“4·20”一般触电事故调查报告

光明区政府事故调查组

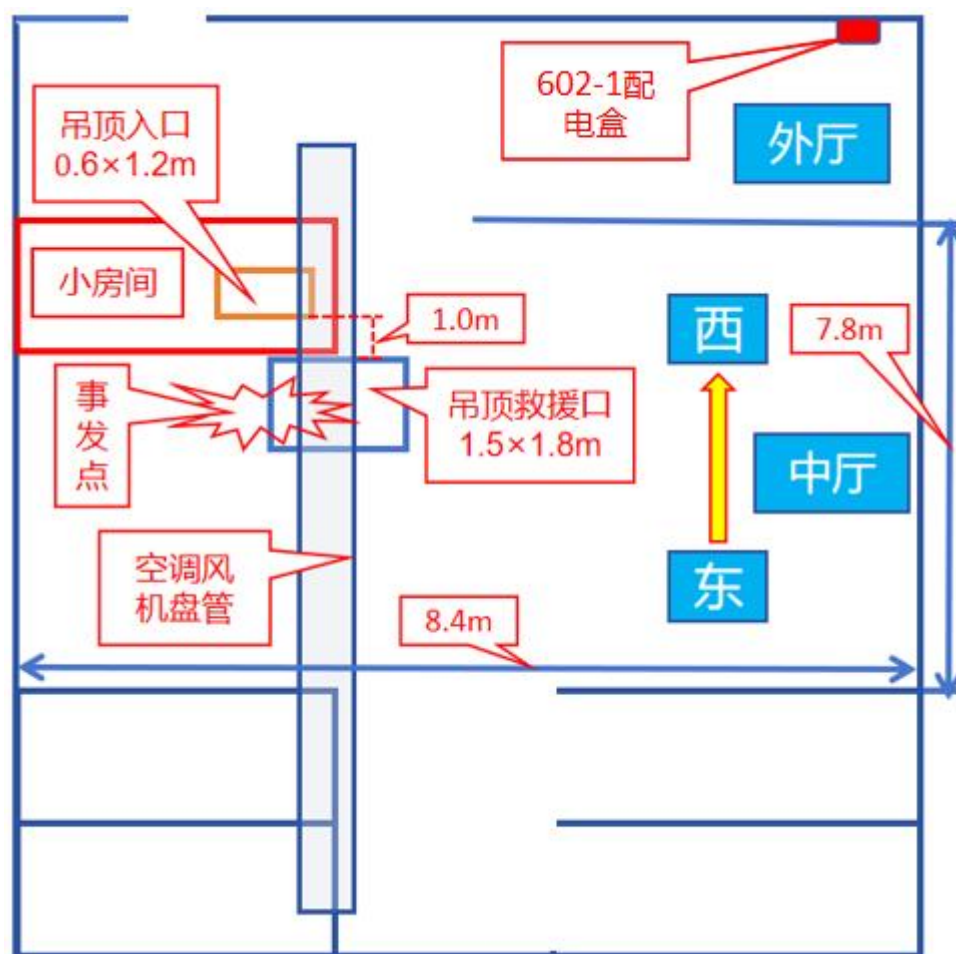
图 2 事发现场整体示意图

经现场勘查和有关人员问询调查，事发区域为康佳光明科技中心A座602-1室中部北侧吊顶区域。602-1室中部区域南北长8.4m，东西宽7.8m，602-1室中厅北侧靠出入口处设置有1个小房间，小房间内吊顶部分面板被取下，露出东西宽0.6m，南北长1.2m的镂空区域，该镂空区域为作业人员林某斌进入吊顶内的入口（以下简称吊顶入口）；在进行救援过程中开设东西宽1.5m，南北长1.8m的长方形救援口（以下简称救援口），救援口东边沿距离吊顶入口西边沿1.0m；吊顶内有东西走向的空调

风机盘管，空调风机盘管从吊顶入口南侧和救援口上方通过；事发点位于靠近小房间西侧墙外立面风机盘管位置。602-1 室前厅东南角设置有 1 个暗埋的照明配电箱，602-1 室吊顶平面距楼底板 2.7m，距楼顶板 1.5m，吊顶面板上有多盏未安装好的照明筒灯。

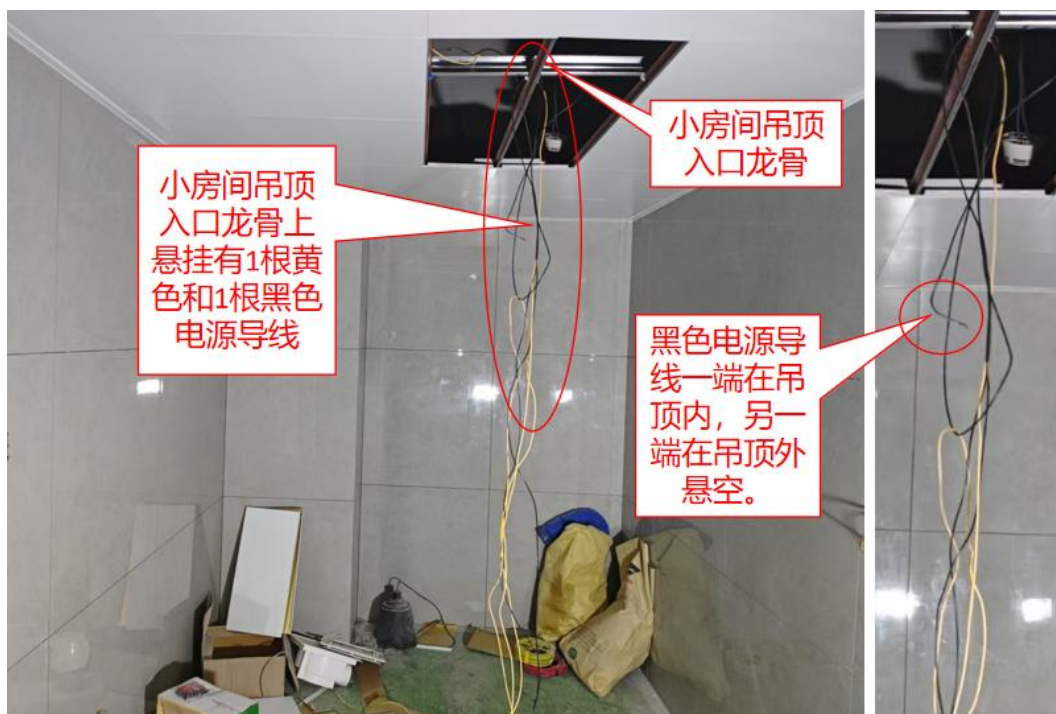
图 4 吊顶入口处勘查图

经现场勘查，吊顶入口处有1根黄色和1根黑色电源导线，两根导线悬挂在吊顶龙骨上，黑色电源导线（以下称之为1号黑色电源导线）的一端在吊顶内（黑色电源导线吊顶端与吊顶内另外一条黑色电源导线接驳），另一端悬空；黄色电源导线两端均未与任何导线接驳。

作业人员林某斌事发前拿着黄色和黑色电源导线各1根，从吊顶入口处经梯子爬入吊顶，到吊顶内救援口位置处进行筒灯电源导线敷设。

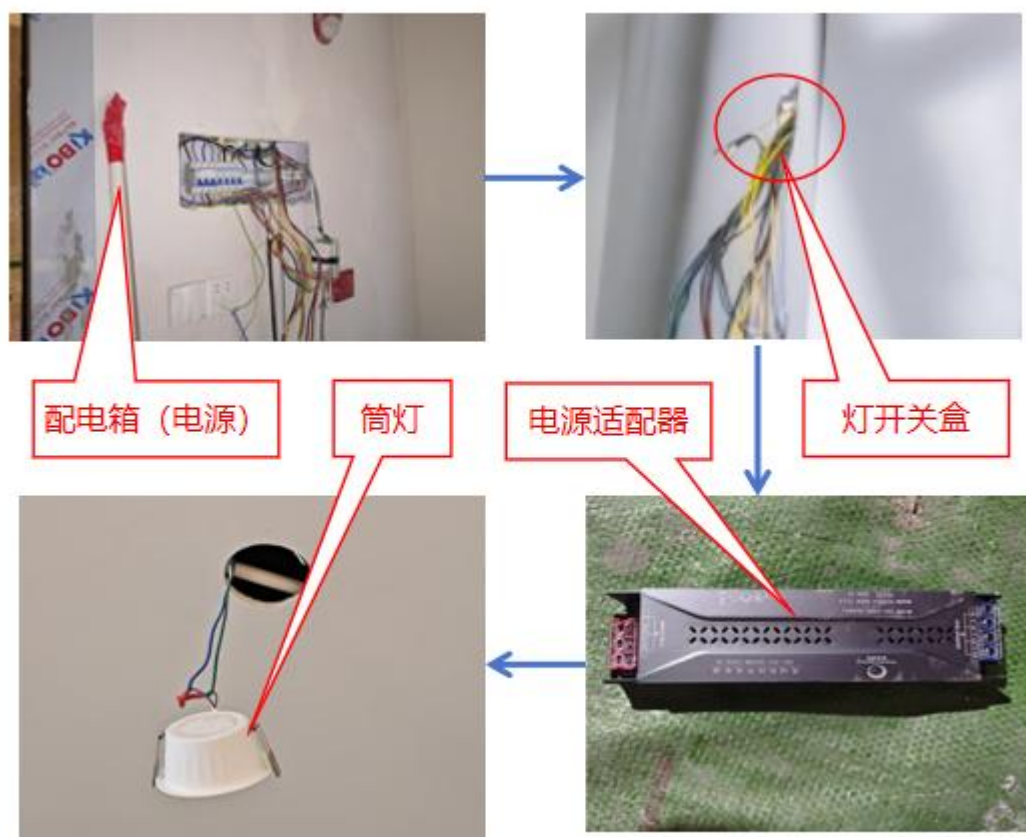
图 5 照明筒灯接线原理示意图

602-1 室吊顶面板安装孔上布置有多个未安装好电源的筒灯, 筒灯电源回路接线主要包括电源(为筒灯提供电源)、灯开关(灯开关接入相线, 控制筒灯的点亮和熄灭)、电源适配器(用于将 AC220V 电压变为 DV24V 安全电压)、连接线(用于连接电源、电源适配器和筒灯)等部分。

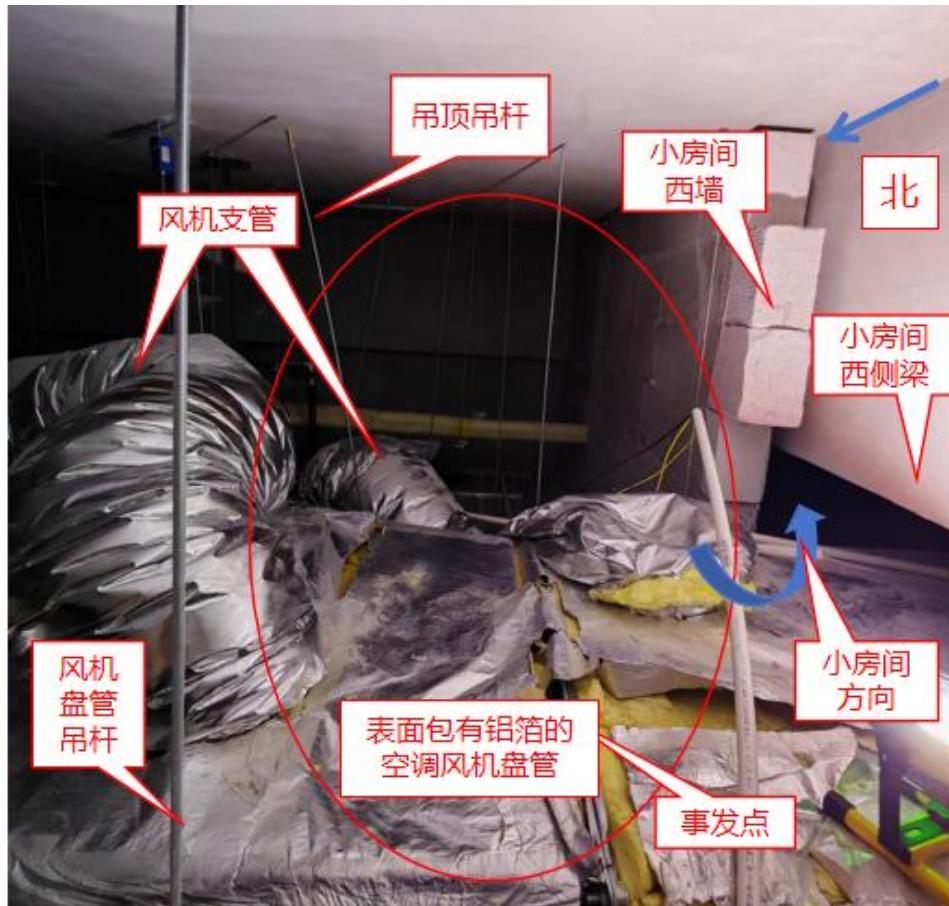
图6 事发点勘查图（一）

事发点位于靠近吊顶内小房间西墙(小房间西墙为南北走向,西墙与小房间上方西侧梁贴靠而建,一直封闭到楼顶板)外立面风机盘管区域,西墙南端一条南北方向宽为 0.9m、高 0.4m 的空调风管从小房间西侧梁下通过;小房间西侧梁下表面与空调风管上表面形成一个高度为 0.35m 的孔洞(事发前林某斌由吊顶入口经人字梯爬上吊顶,经风机盘管上表面通过此孔洞到达事发点位置)。事发点分布有包裹铝箔的空调风机盘管和风机支管、风机盘管吊杆、吊顶吊杆、吊顶龙骨等金属导体。靠近小房间西墙南端处有 4 条电源导线从一条南北方向的阻燃线管(以下称之为涉

事阻燃线管）北端口输出。

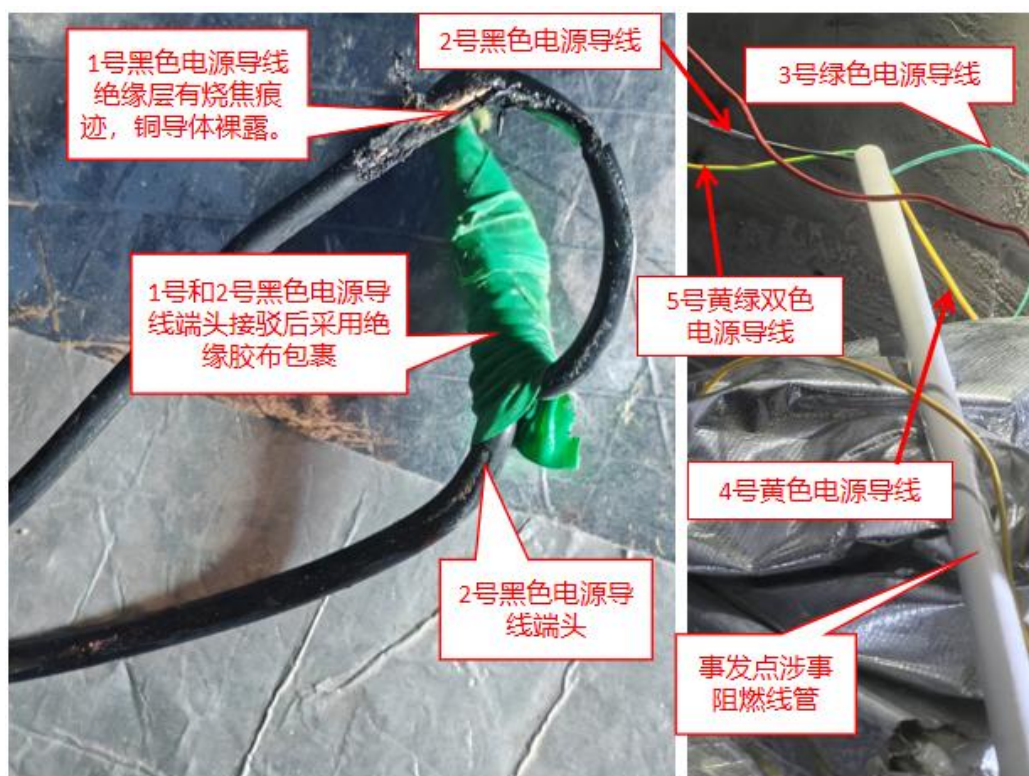
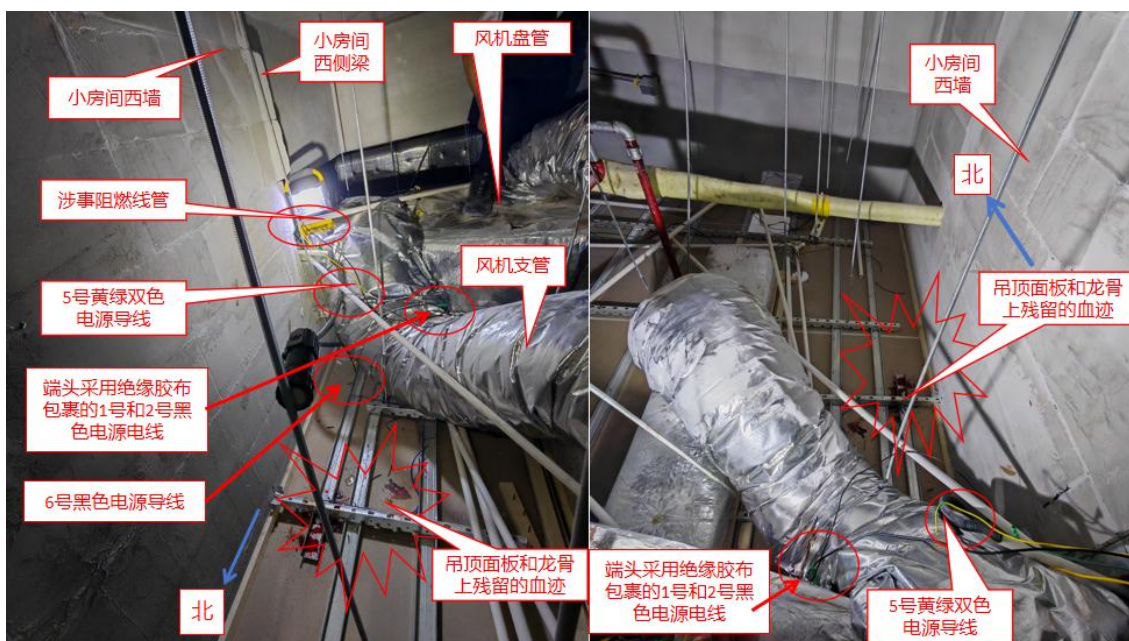
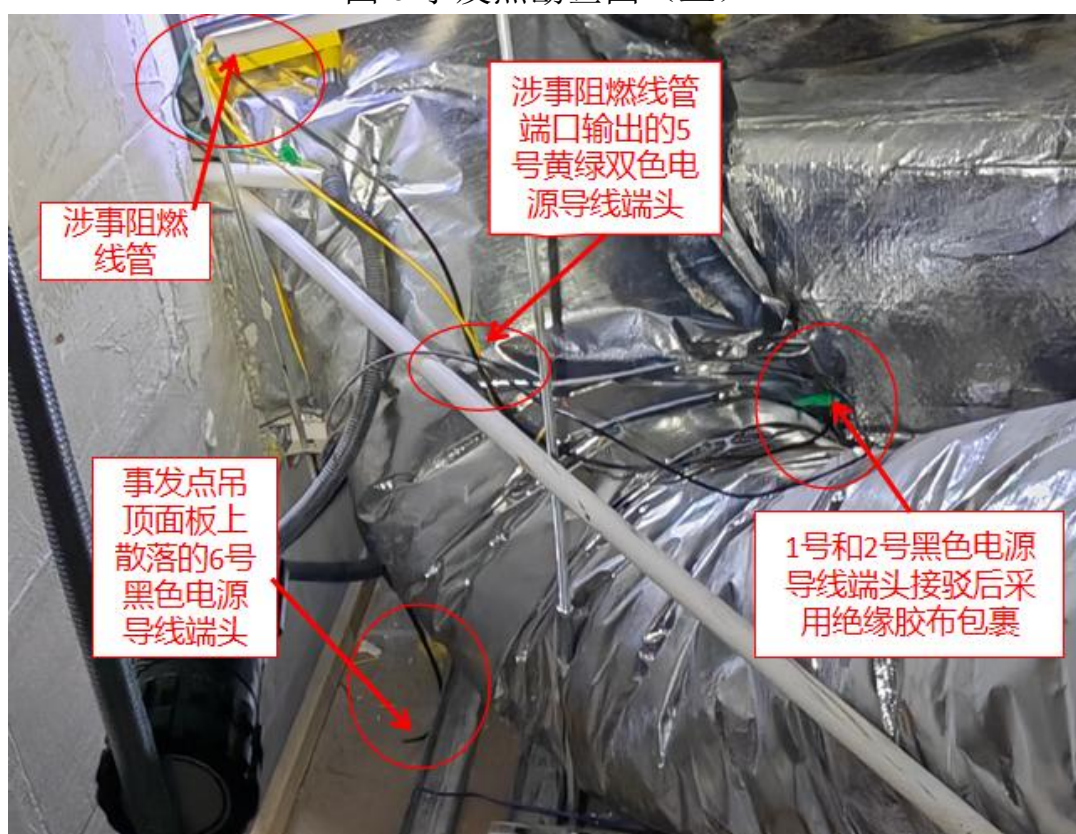
经现场勘查，从涉事阻燃线管中共输出 4 根电源导线，其中黑色、绿色、黄色、黄绿双色电源导线各 1 根（依次以下称之为 2 号黑色电源导线、3 号绿色电源导线、4 号黄色电源导线、5 号黄绿双色电源导线），1 号黑色电源导线（悬挂在吊口入口处龙骨上的黑色电源导线）端头与 2 号黑色电源导线端头接驳后，采用绝缘胶布包裹后散落在风机盘管支管上，1 号黑色电源导线近绝缘胶布包裹处 8cm 位置有烧焦痕迹，铜导体裸露，事发点风机盘管北侧吊顶面板和龙骨上残留有大量血迹；3 号绿色电源导线

从涉事阻燃线管输出后暗敷至远离事发点的其他电源回路；4号黄色电源导线从涉事阻燃线管输出后暗敷至小房间西侧墙外立面预埋的筒灯开关盒内；5号黄绿双色电源导线端头散落在事发点风机盘管支管上；1根黑色电源导线（以下称之为6号黑色电源导线）端头散落在事发点风机盘管北侧吊顶面板上。

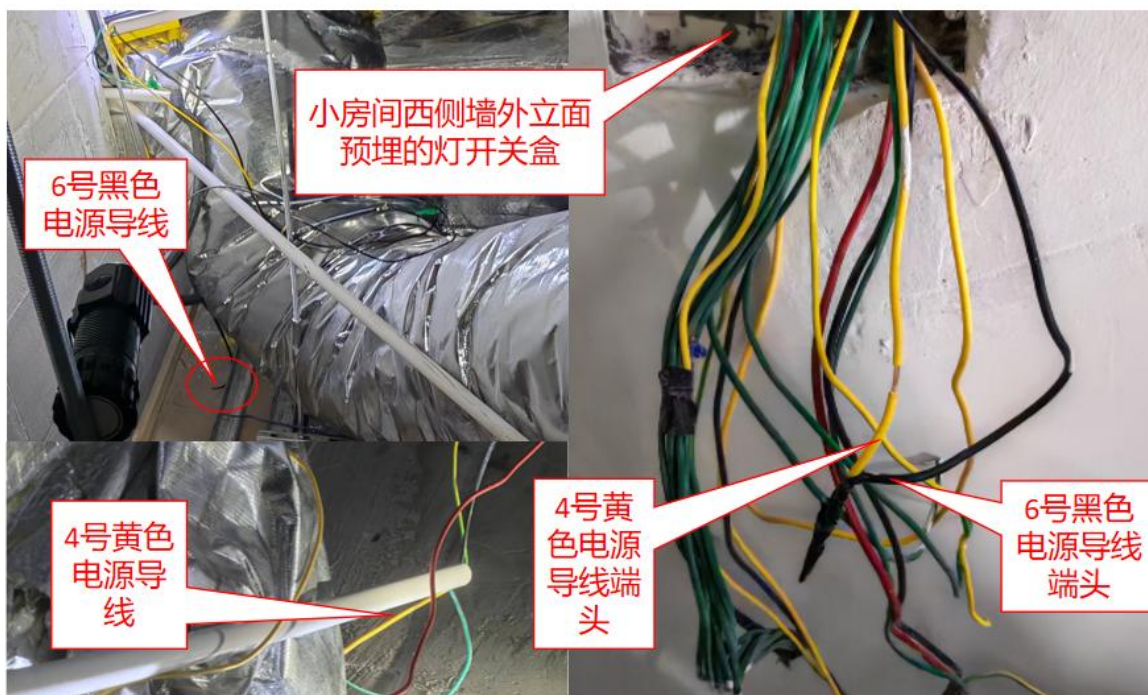
图 10 事发点勘查图（五）

4 号黄色电源导线端头与 6 号黑色电源导线端头在小房间西

侧墙外立面预埋的筒灯开关盒处采用绝缘胶布包裹在一起。

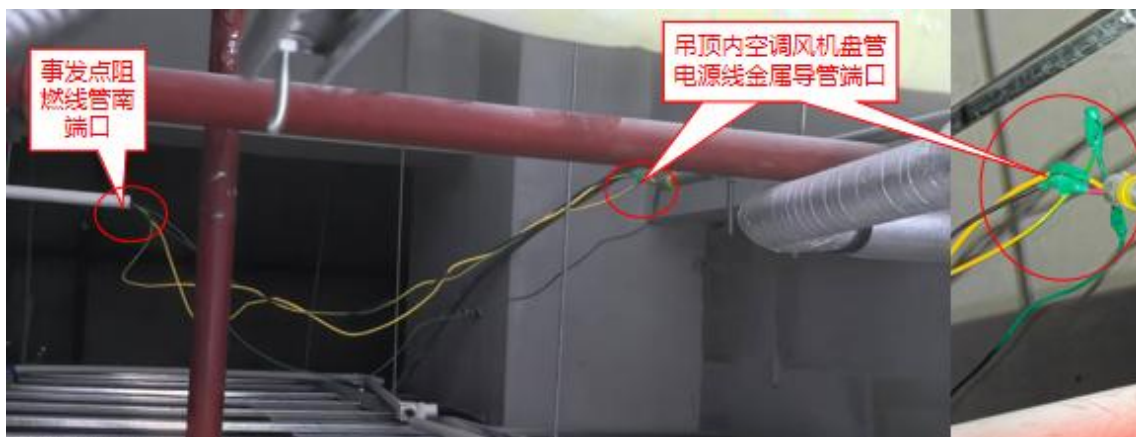
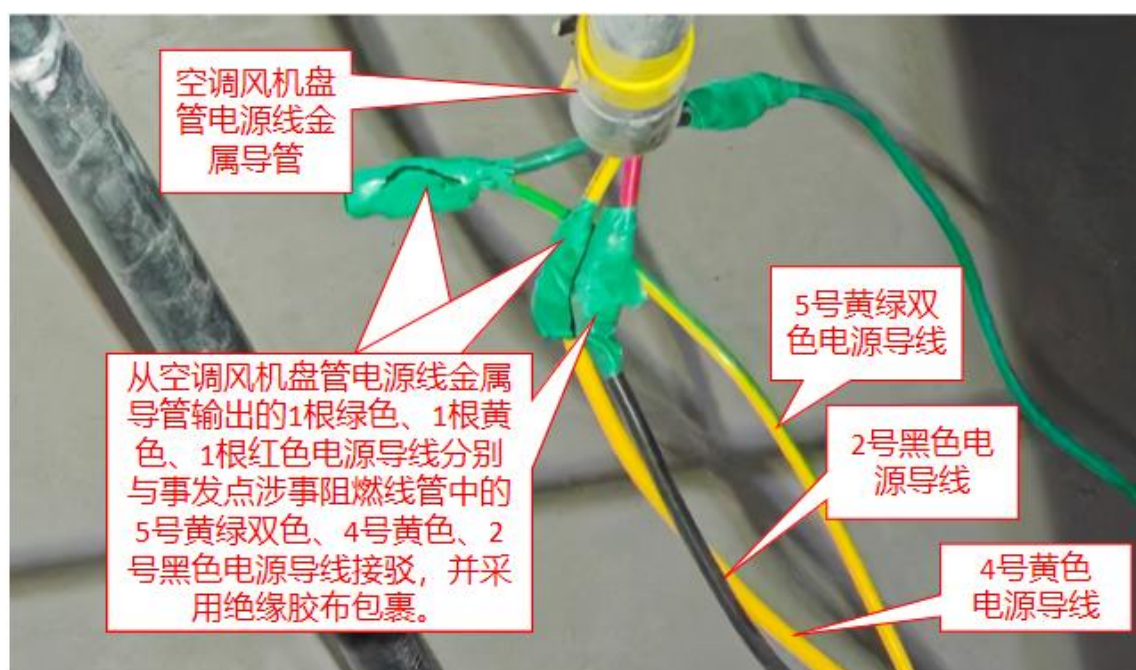
位于 602-1 室中厅西南角吊顶内敷设有 1 条东西走向的空调风机盘管电源线金属导管（以下称之为风机电源线金属导管），该金属导管东端口输出有 4 根电源导线，其中 1 根红色电源导线与事发点涉事阻燃线管南端口输出的 2 号黑色电源导线接驳，其中 1 根绿色电源导线与事发点涉事阻燃线管南端口输出的 5 号黄绿双色电源导线接驳，另外 1 根绿色电源导线未与事发点涉事阻燃线管南端口输出的任何电源导线接驳，敷设至远离事发点的其他用电回路，1 根黄色电源导线与事发点涉事阻燃线管北端口输出的 4 号黄色电源导线接驳，接驳点处均采用绝缘胶布包裹。

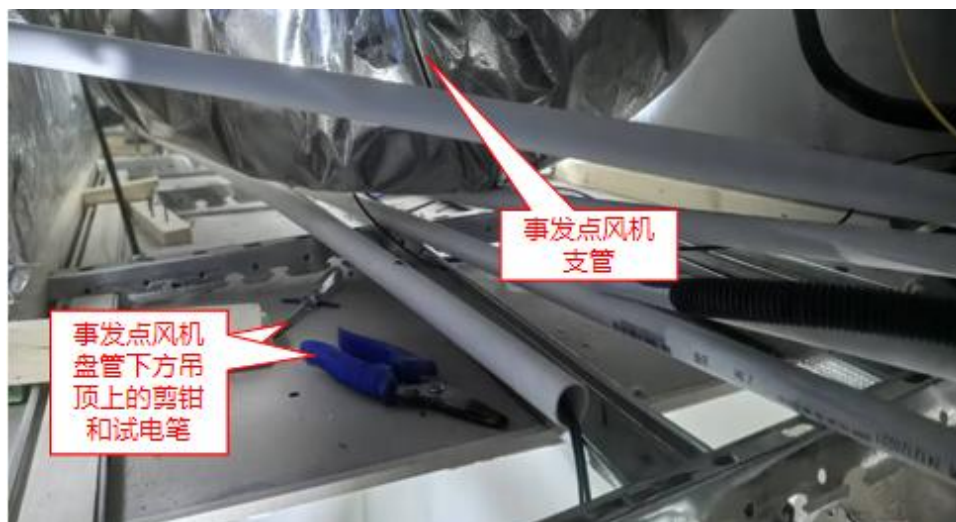
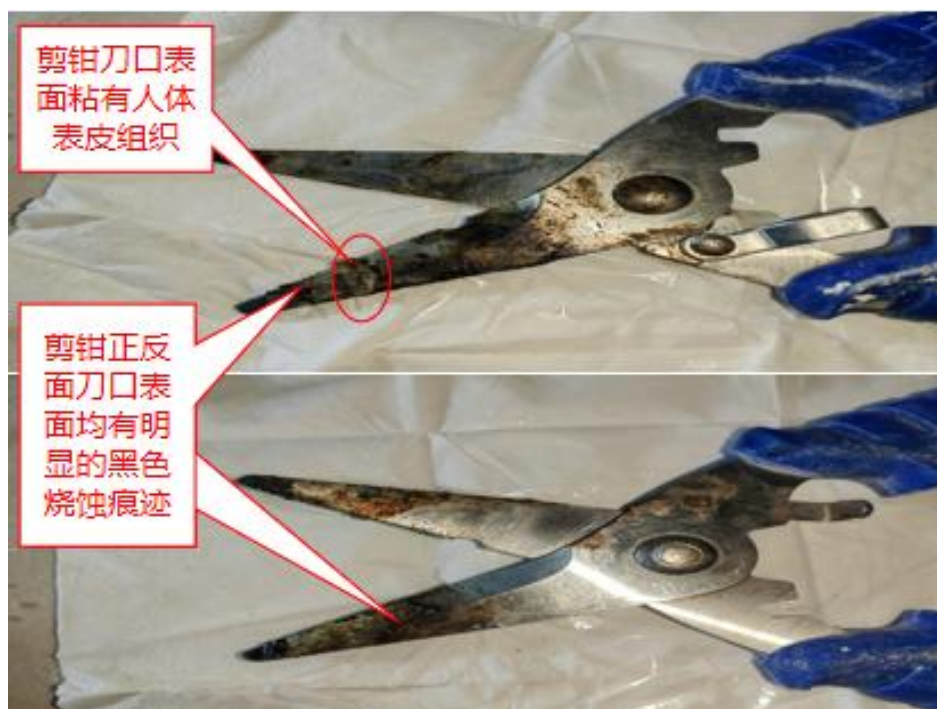
经现场勘查，在事发点风机盘管下方吊顶面板上有一支试电笔和一把剪钳，正反面剪钳刀口处均有明显的黑色烧蚀痕迹，一面刀口上粘有人体表皮组织。

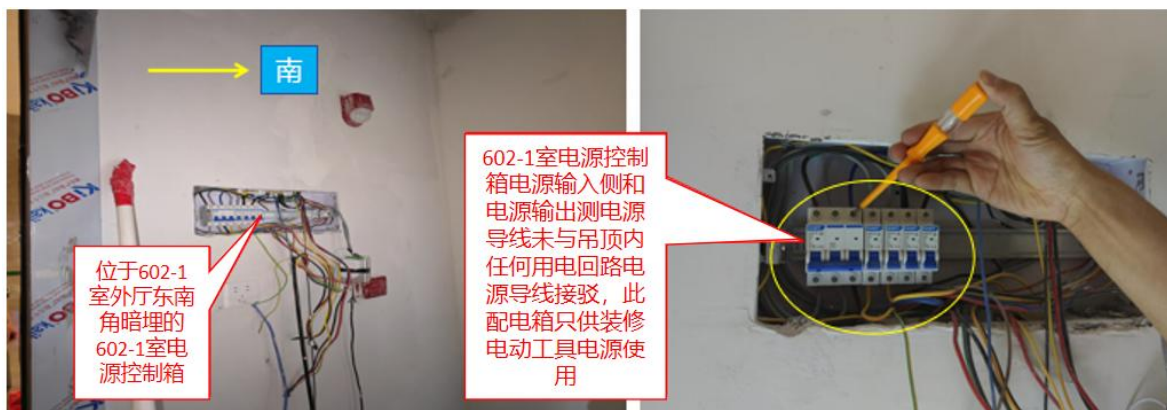
图 15 前厅照明控制箱现场勘查图

602-1 室前厅东北角照明控制箱电源输入侧和电源输出侧电源导线均未与吊顶内任何用电回路电源导线接驳，此配电箱只供

装修电动工具电源使用。

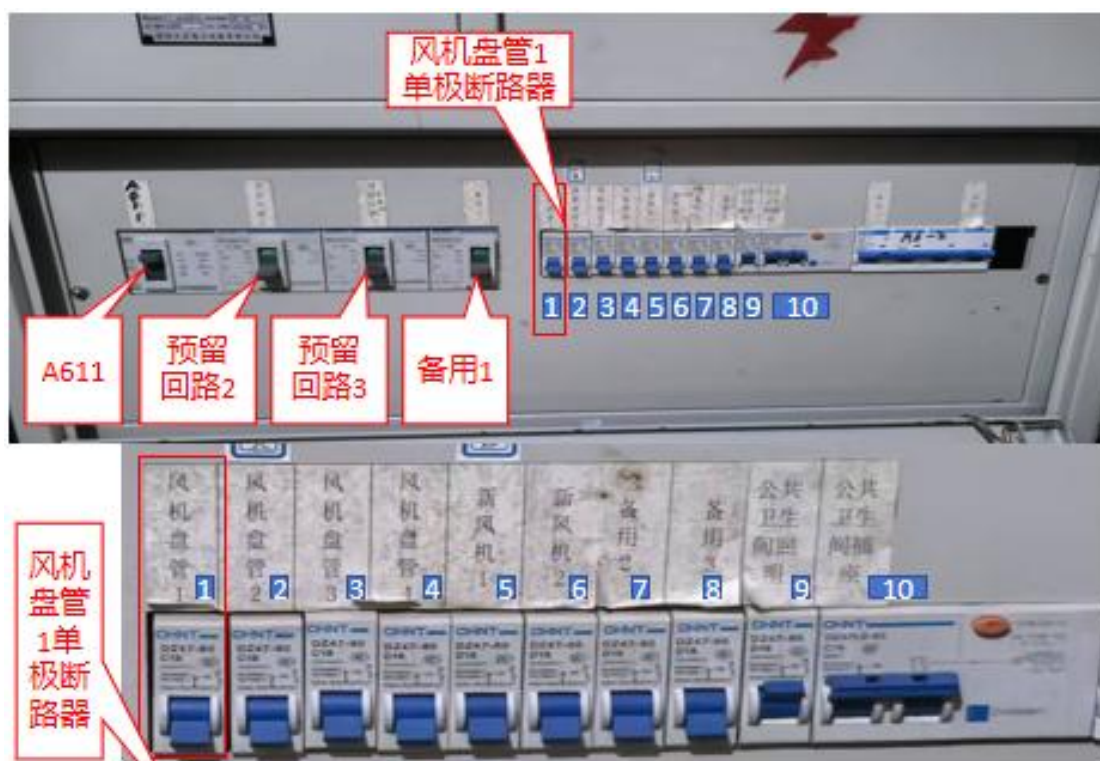
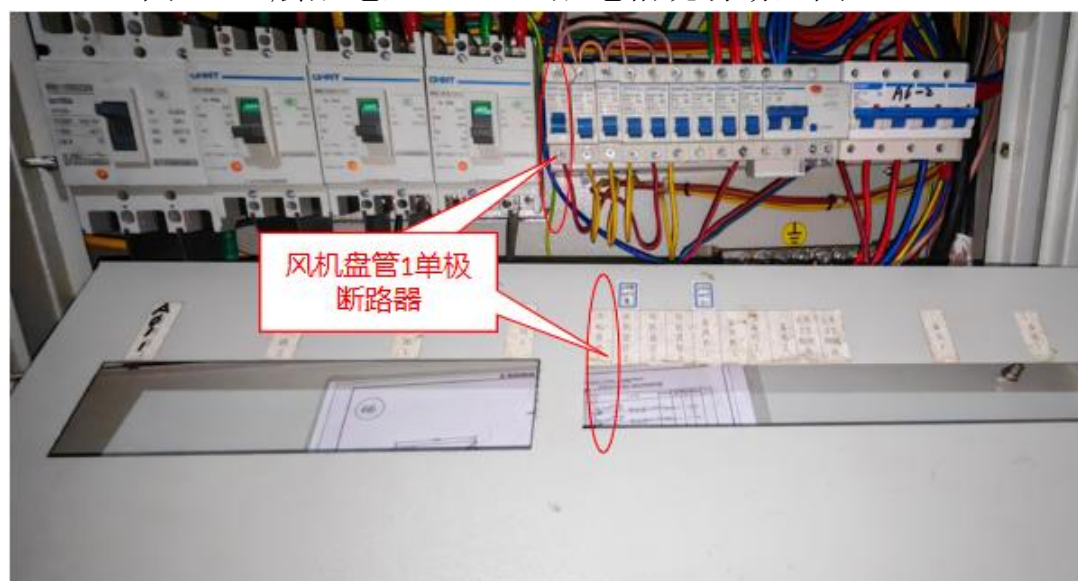
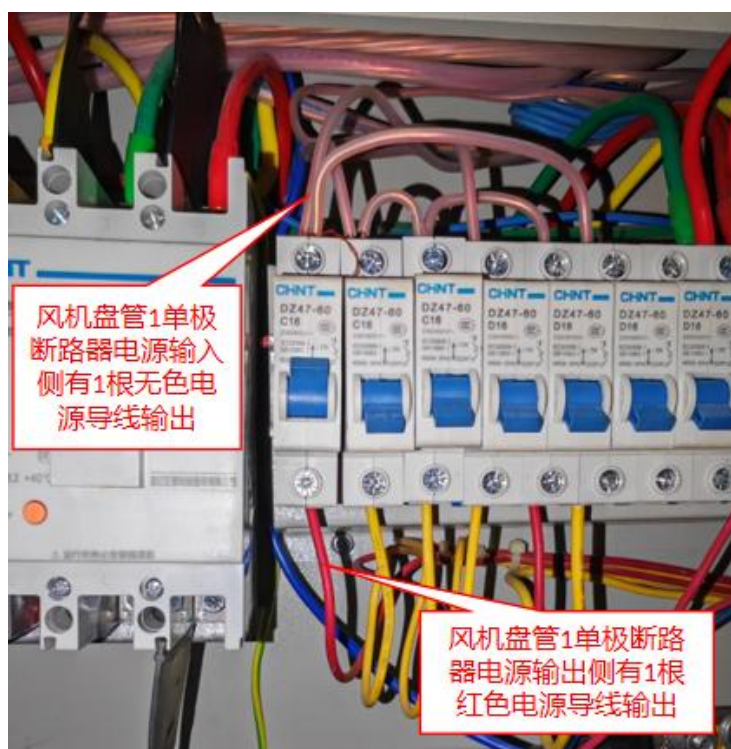
6 层配电室 16ZAL1 配电箱分为上下两部分，下部共有 14 个断路器和 1 个漏电保护开关，从左向右依次为 A611 三极断路器、预留回路 2 三极断路器、预留回路 3 三极断路器、备用 1 三极断路器、风机盘管 1 单极断路器、风机盘管 2 单极断路器、风机盘管 3 单极断路器、风机盘管 4 单极断路器、新风机 1 单极断路器、新风机 2 单极断路器、备用 2 单极断路器、备用 3 单极断路器、公共卫生间照明单极断路器、公共卫生间插座漏电保护开关、A6-2 四极断路器。标注为风机盘管 1 的单极断路器控制着 602-1 室吊顶内风机盘管用电回路，风机盘管 1 单极断路器电源输入侧有 1 根透明无色电源导线输入，风机盘管 1 单极断路器电源输出侧有 1 根红色电源导线接入（该红色电源导线与 602-1 室中厅西南角吊顶内风机电源线金属导管输出的红色电源导线颜色一致）。

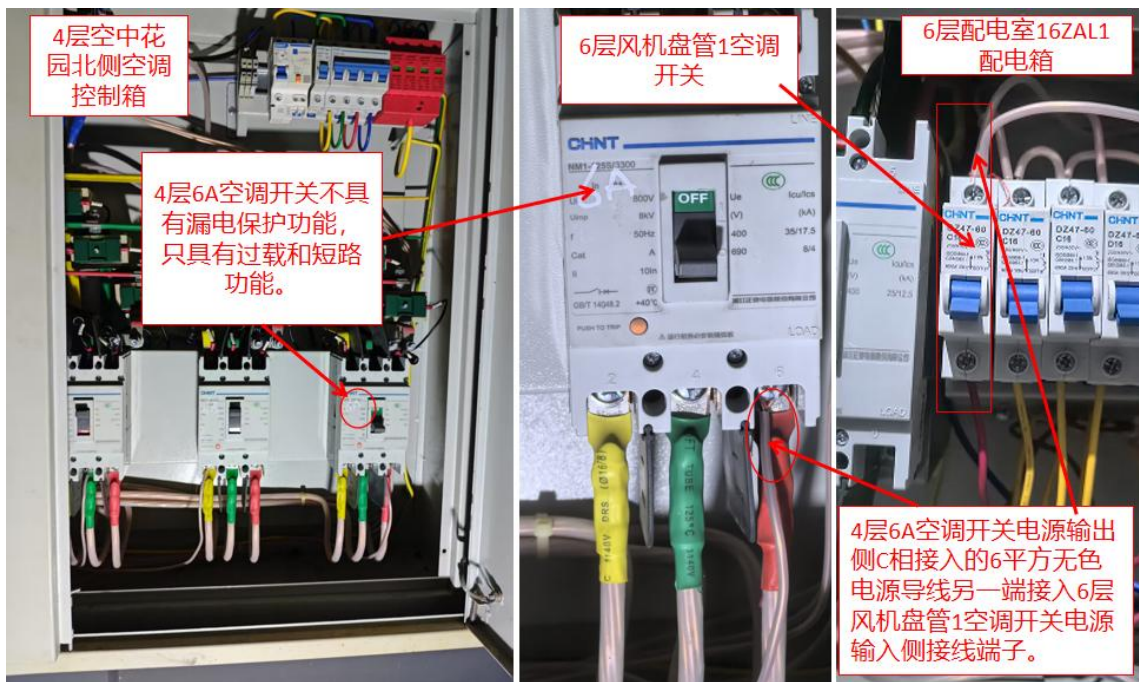
图 19 4 层空中花园北侧空调控制箱现场勘查图

A 座 4 层空中花园北侧设置有空调控制电箱，该空调控制电箱下部共有 3 个三极断路器，其中从右向左数第一个标有 6A 的三极断路器(以下称为 4 层 6A 空调开关)为 A 座 6 层配电室 16ZAL1 配电箱风机盘管 1 单极断路器(以下简称 6 层风机盘管 1 空调开关)的上级开关。4 层 6A 空调开关（不具有漏电保护功能，只具有短路和过载功能）负载侧 A 相、B 相端头分别标有黄色（A 相）、绿色（B 相）2 根电源导线输出，黄色、绿色 2 根电源导线均为相线；负载侧 C 相有 1 根端头标有红色和 1 根无色电源导线（线径为  $6\text{mm}^2$ ）输出，经测试该无色电源导线与 6 层配电室 16ZAL1 配电箱风机盘管 1 空调开关电源输入侧电源导线为同一根电源导线。即 4 层 6A 空调开关为 6 层风机盘管 1 空调开关的

上级开关。

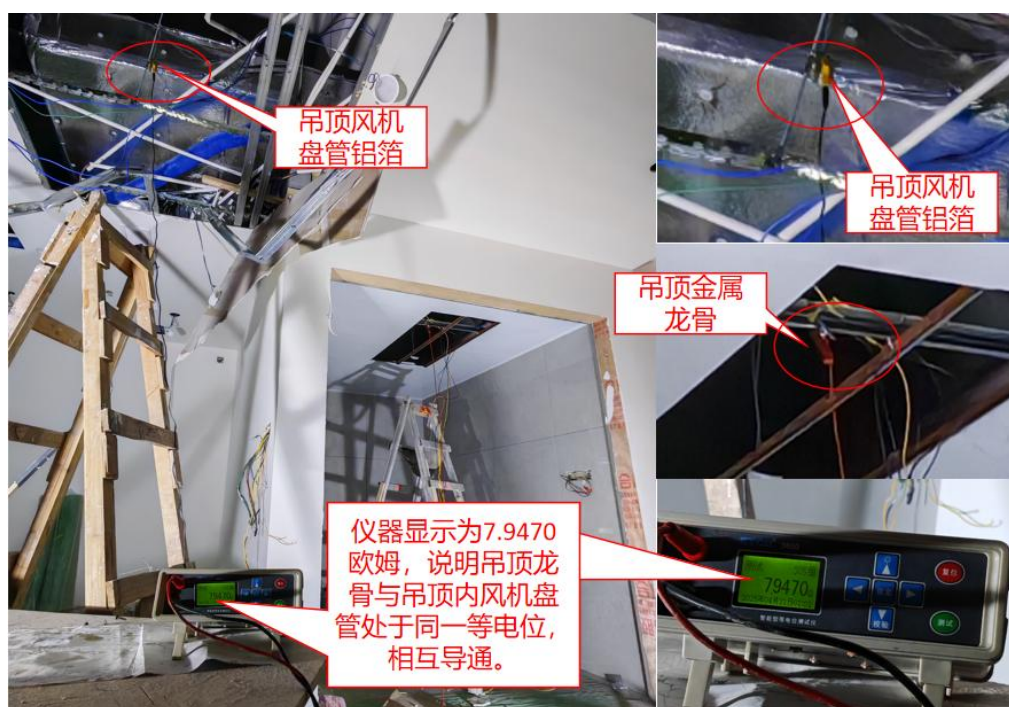
图 20 风机盘管铝箔与吊顶龙骨等电位测试

经现场勘查，事发区域有吊顶龙骨、吊顶吊杆、风机盘管吊杆、包裹有铝箔的风机盘管等金属导体。

经采用辅助测试线（辅助测试线线阻为  $6.1000\Omega$ ）进行现场等电位测试，吊顶龙骨、吊顶吊杆、风机盘管吊杆、包裹有铝箔的风机盘管等金属导体均处于同一等电位，相互间导通。

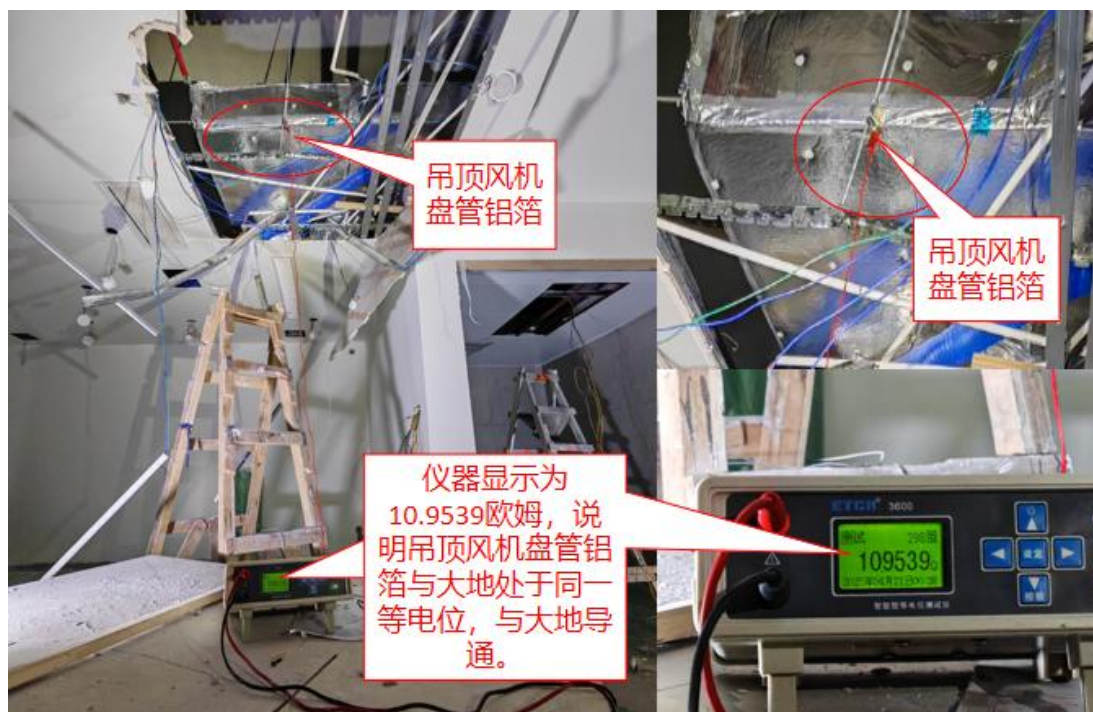
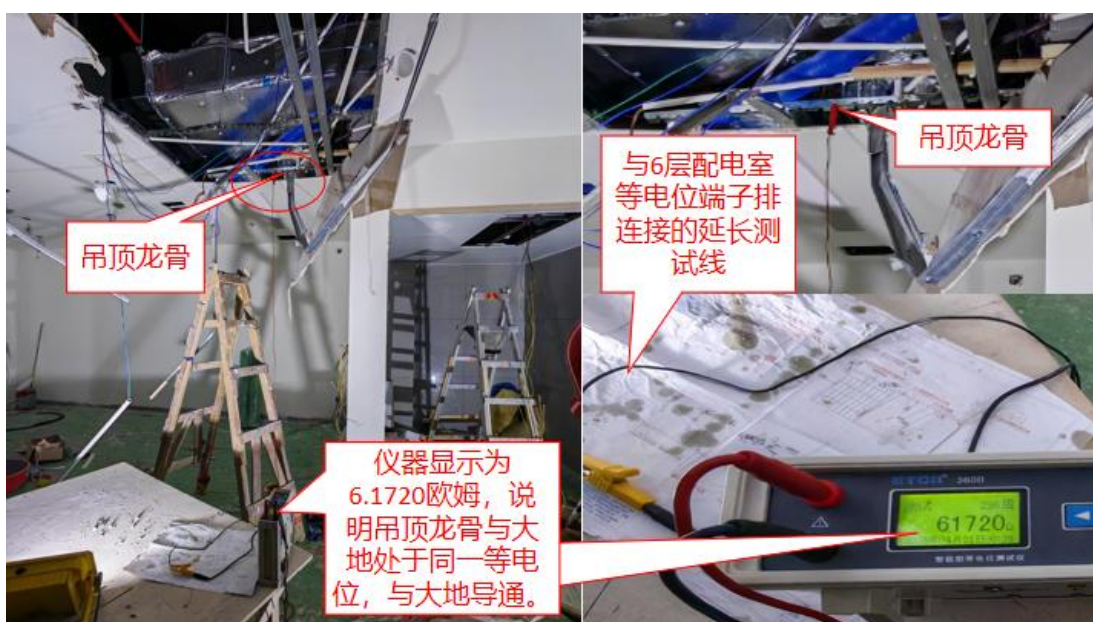
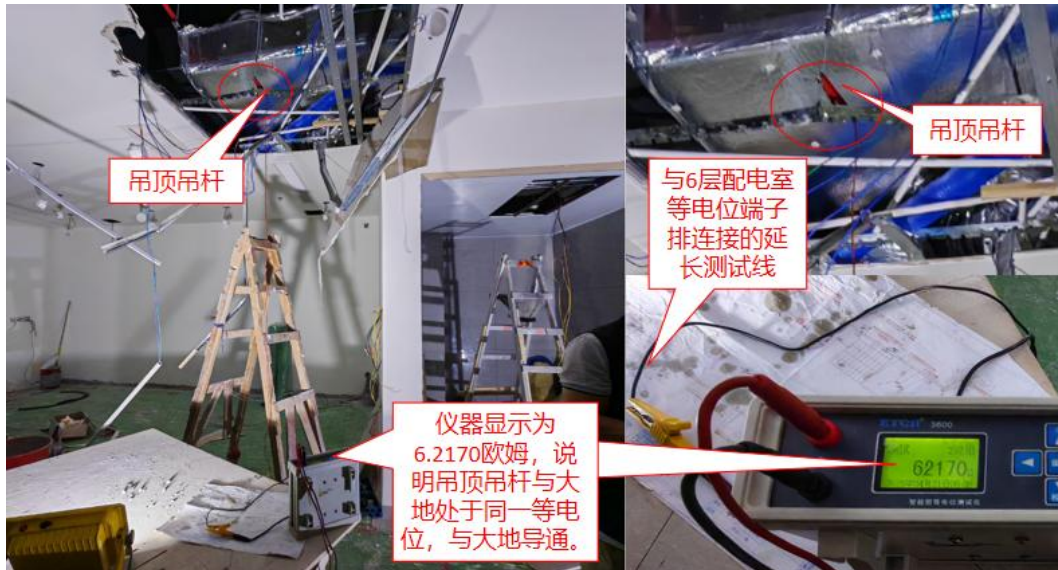
经采用辅助测试线（辅助测试线线阻为  $6.1000\Omega$ ）对事发区域金属导体与 6 层配电室等电位接地端子排 PE 极进行等电位现场测试，事发区域的吊顶龙骨、吊顶吊杆、风机盘管吊杆、包裹有铝箔的风机盘管等金属导体均与大地导通。

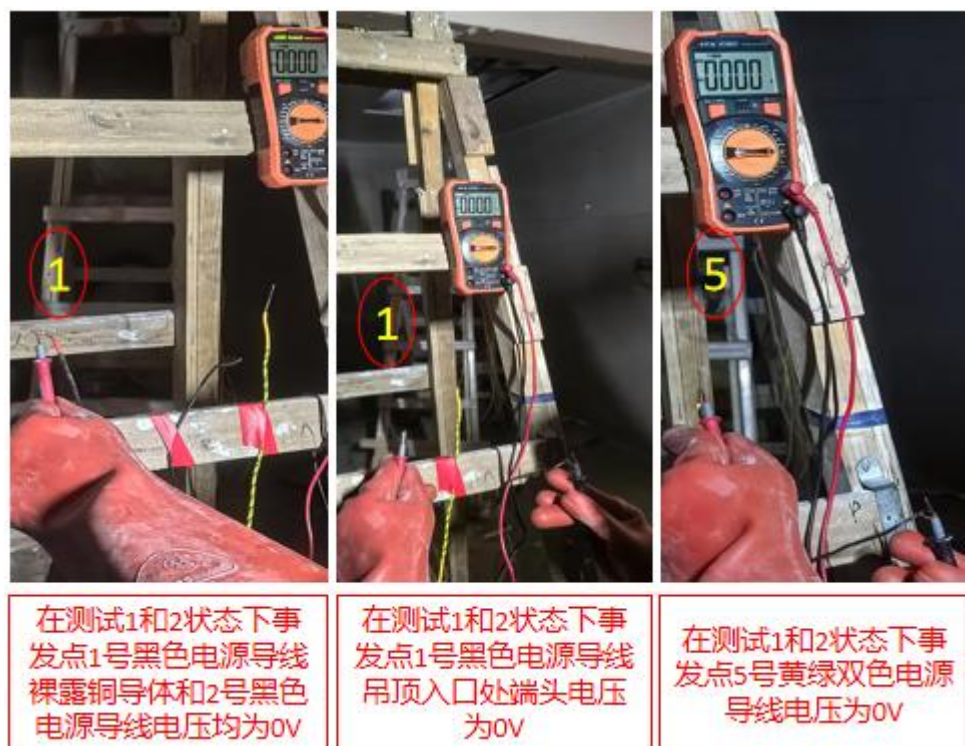
图 24 测试 1 和测试 2 状态下 1 号和 2 号黑色电源导线  
5 号黄绿双色电源导线带电情况测试

检测 1：当 4 层空中花园北侧空调配电箱 6A 空调开关合闸通电、6 层配电室 16ZAL1 配电箱 6 层风机盘管 1 空调开关分闸断电、6 层配电室 16ZAL1 配电箱其他电源开关全部合闸通电时，事发点涉事阻燃线管输出的 2 号黑色电源导线、与 2 号黑色电源导线接驳在一起的 1 号黑色电源导线裸露铜导体、4 号黄色电源导线、5 号黄绿双色电源导线、6 号黑色电源导线以及事发点吊顶龙骨和吊杆、风机盘管吊杆、包裹有铝箔的风机盘管等金属导体均不带电。

检测 2：当 4 层空中花园北空调配电箱 6A 空调开关分闸断电、6 层配电室 16ZAL1 配电箱所有电源开关（包括 6 层风机盘管 1 空调开关）全部合闸通电时，事发点涉事阻燃线管输出的 2 号黑色电源导线、与 2 号黑色电源导线接驳在一起的 1 号黑色电源导线裸露铜导体、4 号黄色电源导线、5 号黄绿双色电源导线、

6号黑色电源导线以及事发点吊顶龙骨和吊杆、风机盘管吊杆、包裹有铝箔的风机盘管等金属导体均不带电。

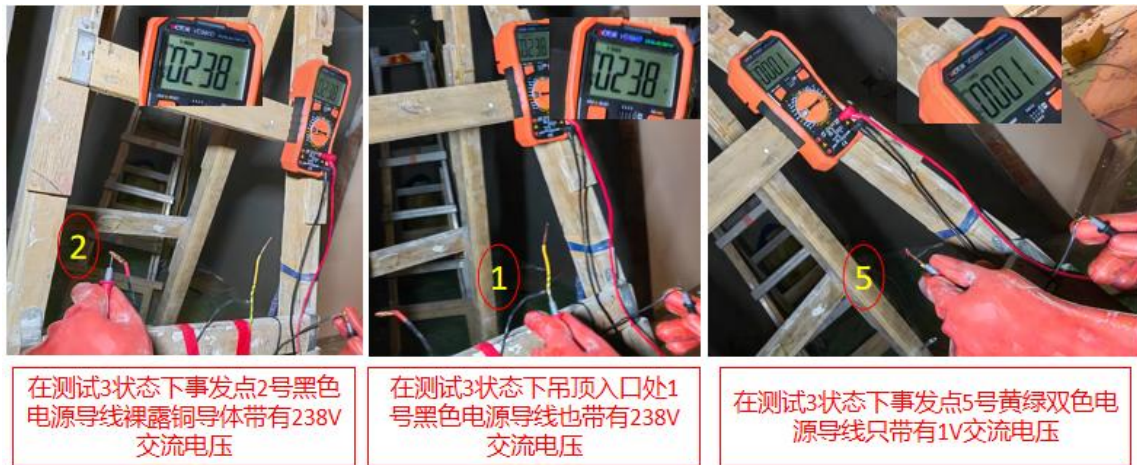
图 25 测试 3 状态下 1 号和 2 号黑色电源导线  
5 号黄绿双色电源导线带电情况测试

检测 3：当 4 层空中花园北空调配电箱 6A 空调开关合闸通电、6 层配电室 16ZAL1 配电箱 6 层风机盘管 1 空调开关合闸通电、6 层配电室 16ZAL1 配电箱其他电源开关全部分闸断电时，除了事发点涉事阻燃线管输出的 2 号黑色电源导线、与 2 号黑色电源导线接驳在一起的 1 号黑色电源导线裸露铜导体带有 238.0V 交流电压，4 号黄色电源导线、5 号黄绿双色电源导线、6 号黑色电源导线以及吊顶内事发点其他金属导体均不带有危险电压。

综上分析，事发时林某斌所在吊顶内区域可接触到的金属导体，只有与涉事阻燃线管输出的2号黑色电源导线（相线）接驳在一起的1号黑色电源导线裸露铜导体，该裸露铜导体存在带有238.0V危险电压的情况。可以判定，造成林某斌触电的带电体为1号黑色电源导线（相线）裸露铜导体。

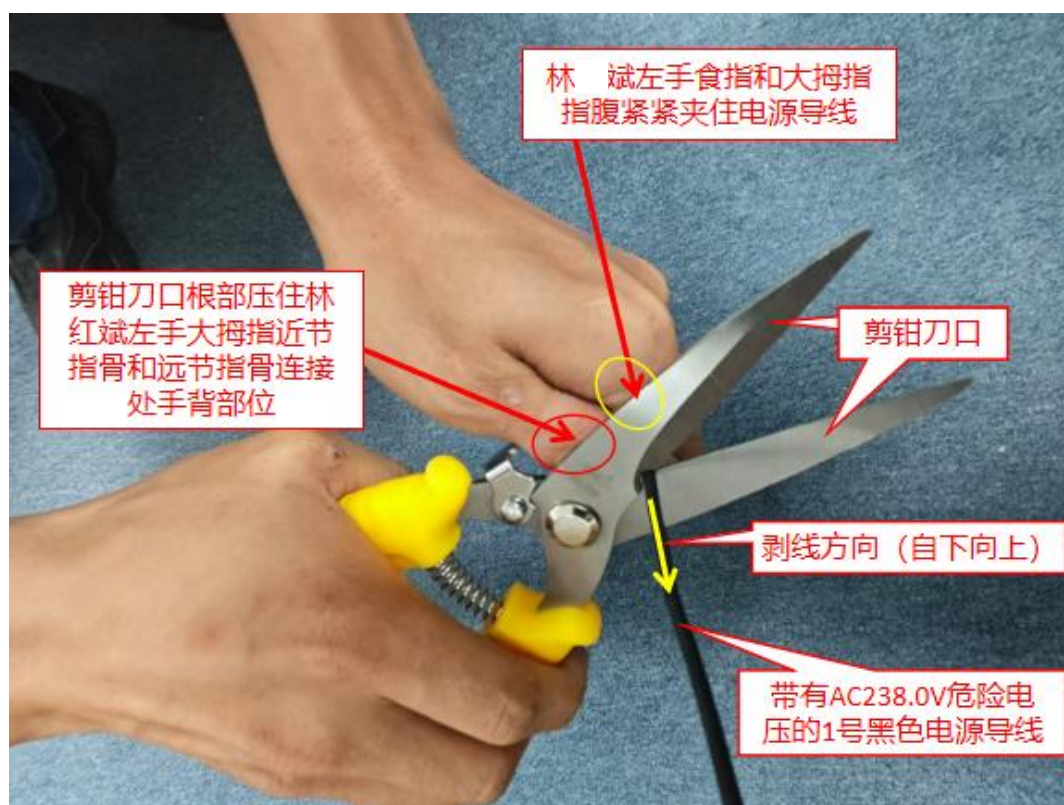
图 28 林某斌使用剪钳剥离电源导线模拟图

结合事故现场勘查和对相关人员的调查问询情况，事发前林某斌告知陈某国到事发吊顶区域敷设照明筒灯电源线，林某斌独自由吊顶入口经人字梯爬上小房间吊顶内，来到事发点风机盘管上表面位置。林某斌使用剪钳对带有238.0V危险电压的1号黑色电源导线进行电源导线剥离作业，作业时林某斌左手食指和大拇指指腹紧紧夹住1号黑色电源导线，右手使用剪钳刀口根部压住林某斌左手大拇指近节指骨和远节指骨连接处手背部位，剪钳

两个刀口切过 1 号黑色电源导线绝缘层，与电源导线铜导体紧密接触，林某斌用力向上剥离 1 号黑色电源导线绝缘层。

可推断，林某斌左手大拇指近节指骨和远节指骨连接处手背部位与带有 238.0V 危险电压的剪钳刀口根部紧密接触，形成触电点。

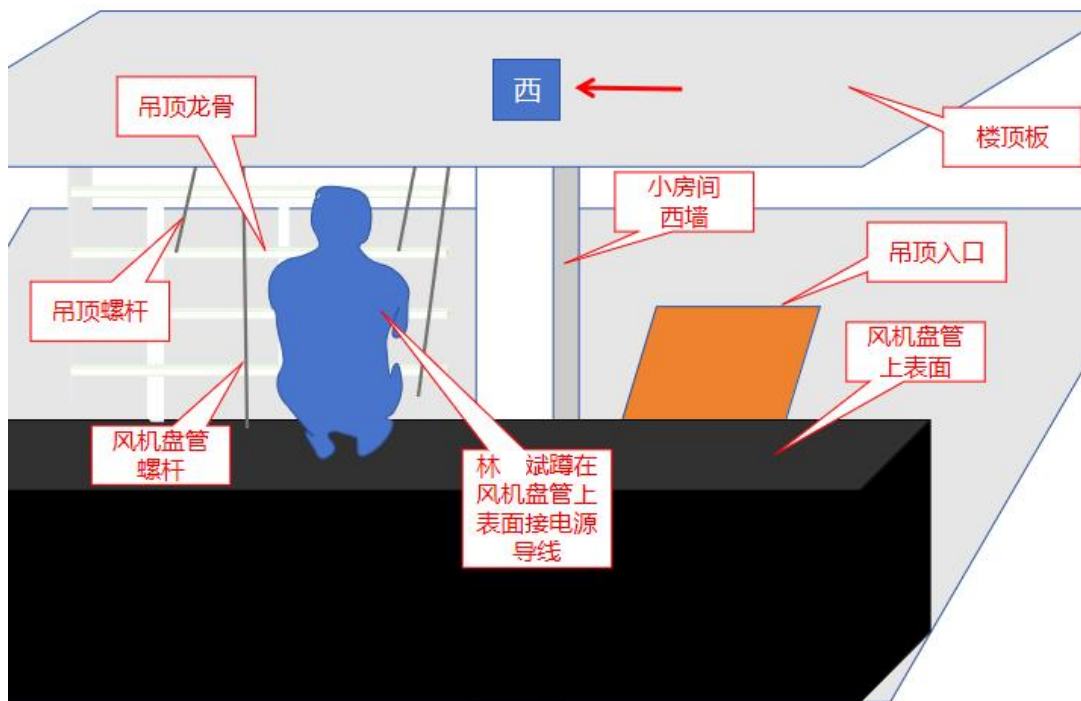
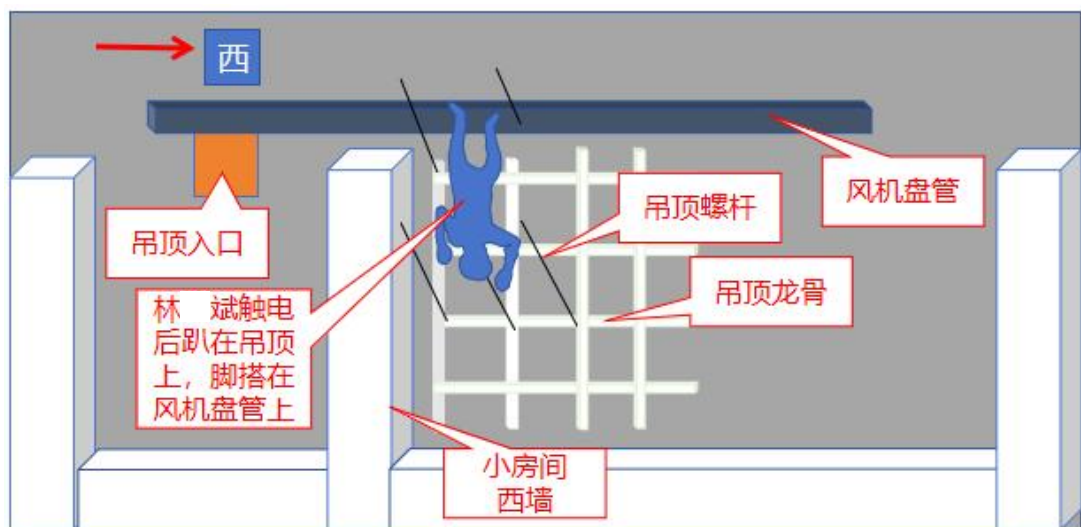
调配电箱 6A 空调开关和 16ZAL1 配电箱 6 层风机盘管 1 空调开关，由吊顶入口经人字梯爬上小房间吊顶后，经风机盘管上表面到事发点风机盘管位置进行照明筒灯电源导线接驳作业；事发时林某斌未穿戴绝缘鞋，也未佩戴绝缘手套，采用剪钳对带有危险电压的 1 号黑色电源导线绝缘层进行剥离。剥离作业过程中林某斌左手食指和大拇指指腹紧紧夹住电源导线，剪钳刀口根部金属部分压住林某斌左手大拇指近节指骨和远节指骨连接处手背部位，林某斌右手使用剪钳对 1 号黑色电源导线向上进行剥离，带有危险电压的 1 号黑色电源导线（相线）中的电流从剪钳刀口裸露铜导体流经林某斌左手大拇指，再流经事发点金属导体与林某斌身体触碰部位，再经触碰的金属导体进入大地形成导通电路，导致林某斌发生触电。林某斌触电后身体发生痉挛反应，随着电流的持续作用，心脏功能逐渐衰竭和神经系统的严重受损，身体无法维持稳定、失去支撑，身体失稳向北摔倒，面部朝下，趴在事发点吊顶面板上，脚部搭在事发点风机盘管上表面上。

林某斌在违规（未穿戴劳动防护用品）带电进行筒灯电源导线剥离作业时，手部与带有危险电压的（238.0V）的剪钳刀口根部贴靠，同时身体其他部位触碰到吊顶内金属导体形成触电回路，导致触电事故发生。

（一）景恒轩公司应认真吸取本起事故教训，加强本公司的安全管理，加强对从业人员的安全教育和培训，保证从业人员具备必要的安全生产知识；加强对施工现场的安全管理，督促施工人员正确佩戴、使用劳动防护用品。
