光明马田深圳市恒达制冷设备有限公司 “12·11”一般高处坠落事故调查报告

光明区政府事故调查组

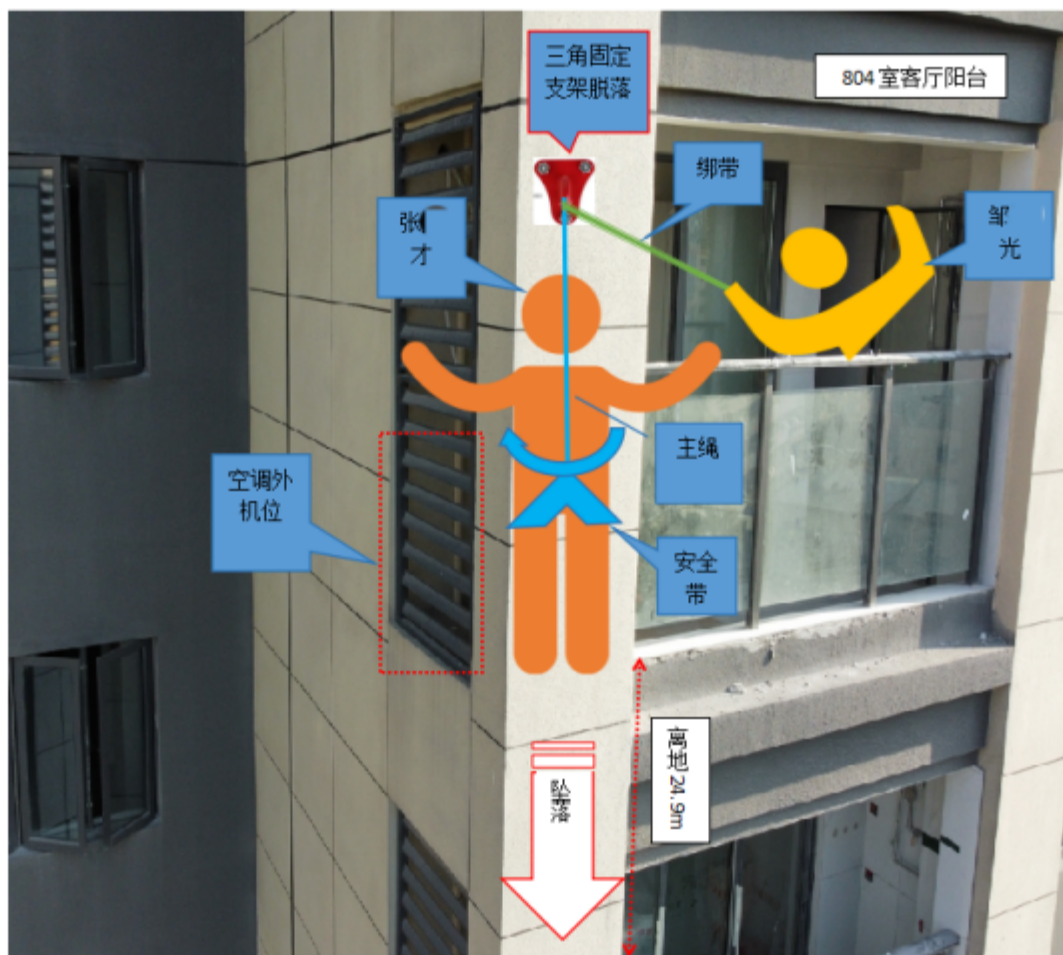
图 1 事故情景还原图

第3台空调的内机安装后，张某才坐在客厅的阳台护栏上，通过打膨胀螺栓固定三角固定支架，其间一共打了3个膨胀螺栓固定锚点。张某才系好五点式安全带后，将安全带的主绳通过O型锁扣挂在锚点上，同时将外机的绑带穿过锚点圆环。随后张某才翻到护栏外面，准备悬空跨过外墙边角查看空调外机的安装位置。同时邹某光站在阳台上正准备将绑在张某才身上的绑带另一端绑到阳台护栏上。11时46分许，张某才脱离落脚点，随即锚点脱落，张某才随之掉落，邹某光感受到绑带作用力，立即用力拉住绑带，但由于坠落突然，绑带也未绑扎完毕，邹某光未能拉住，张某才坠落至地面。

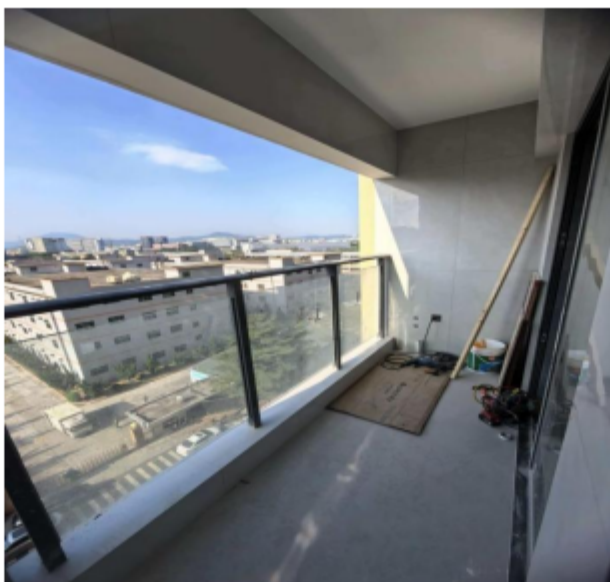
图3 事发阳台位置

(2) 现场勘查，阳台内部长 3.5m，宽 1.2m，高 2.3m。

(3) 现场勘查，阳台护栏离阳台底部 1.4m，护栏长 3m，上部宽 0.13m。

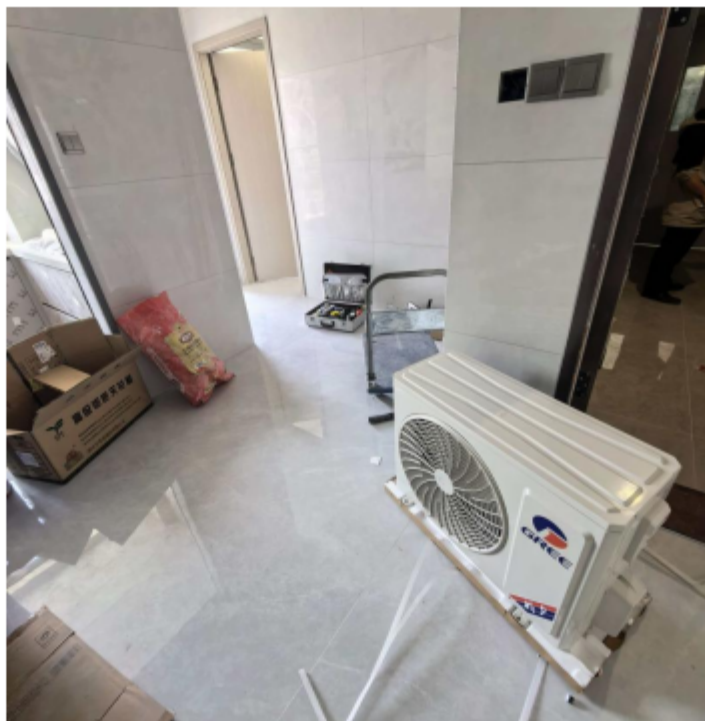
图 4 未完成安装的空调外机

(5) 现场勘查，主卧和次卧空调已安装完毕，客厅的空调内机已安装完毕，外机放在餐厅位置。

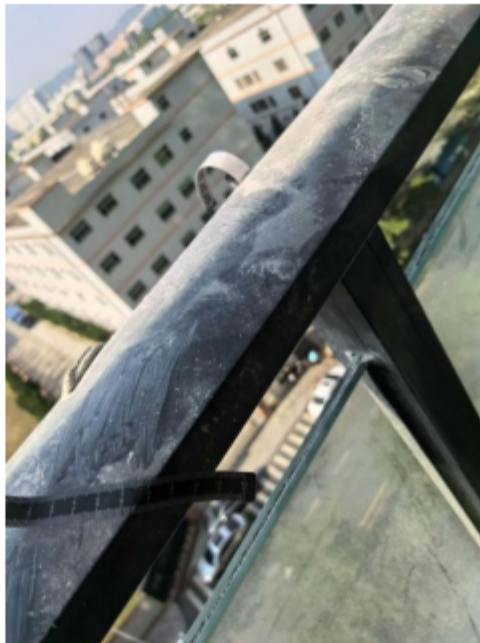
图 5 阳台护栏的多处痕迹

(7) 现场勘查，阳台护栏上部有多处绑绳拖拉痕迹。

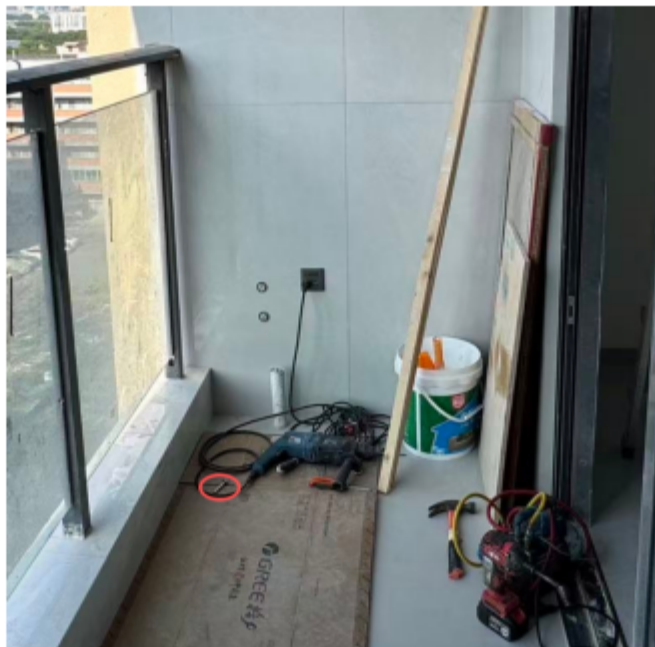
图 6 阳台的作业工具

(8) 现场勘查，现场有作业电动工具、金属人字梯等，阳台留有 1 个未使用的膨胀螺栓。

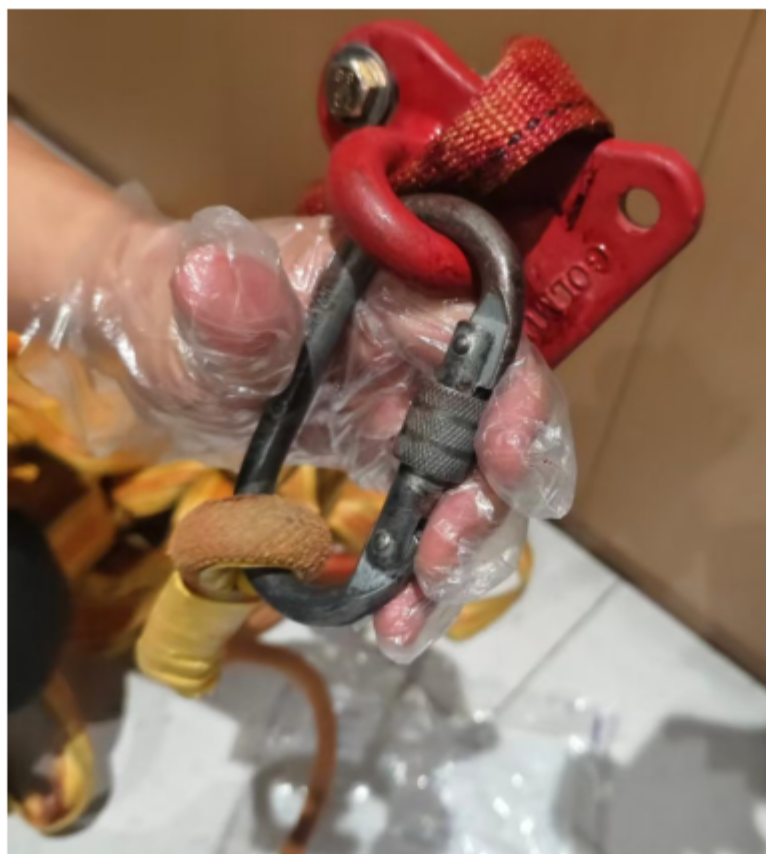
图 7 事发时所使用的安全绳

(10) 死者身上安全带为五点式安全带，生产日期为 2024 年 9 月，具有合格证标签，安全带无断裂破损。

(13) 安全带上的安全绳完好，长 1.7m，通过 O 型锁扣挂在三角固定支架圆环上。

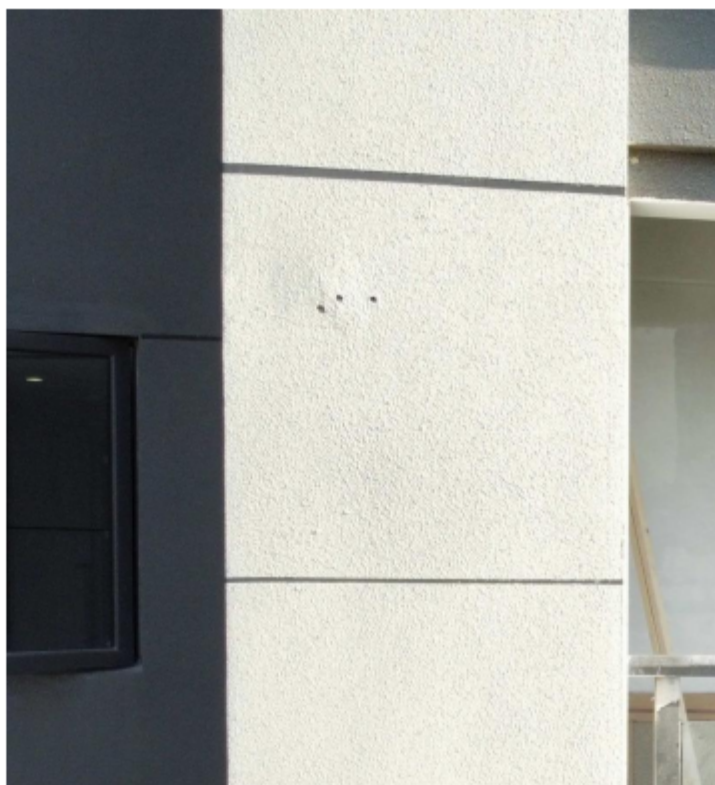
图 8 外墙上三个钻孔位

(9) 经无人机拍摄，阳台右侧外墙上方有 3 个膨胀螺栓孔位。

(14) 外墙上留下 3 个钻孔位，与三角固定支架的 3 个孔位未完全对应。

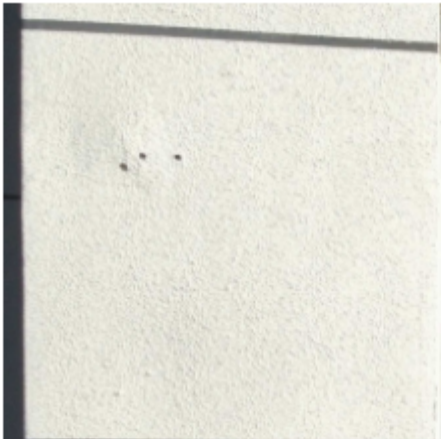
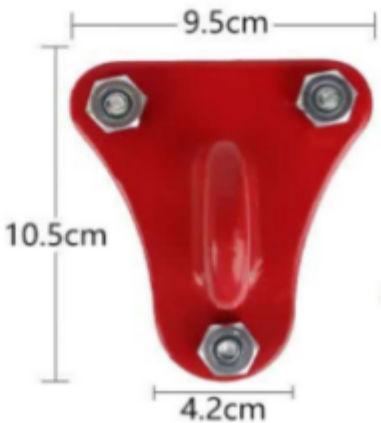
外墙上留下的三个钻孔位	三角固定支架三个孔位

(12) 三角固定支架完整，品牌：哥尔姆。支架上三个孔位，1 个孔位仍留有 1 个变形的膨胀螺栓。支架上留有血迹。

(5) 通过外墙上钻孔位和三角固定支架孔位对比推测当时只有一个膨胀螺栓固定三角固定支架。

在本起事故中，涉事工人未将安全带自锁钩固定于坚固可靠的挂点上。工人在未将三角支架的三个膨胀螺栓安装完整、未进行稳妥测试的情况下，冒险将安全绳挂于不稳固的三角支架上，坠落时挂点失效脱落，导致事故发生。

1. 恒达公司应认真吸取事故教训，强化安全生产主体责任落实，健全安全管理制度，完善作业现场操作规程和风险防控措施。对从业人员要加强安全教育培训，确保掌握高处作业操作规程及风险防范措施。
