**光明公明中国科学院大学深圳医院（光明）
新院项目（原光明区人民医院新院建设
工程）精装修工程Ⅲ标段“9·12”
一般触电事故调查报告**

光明区政府事故调查组

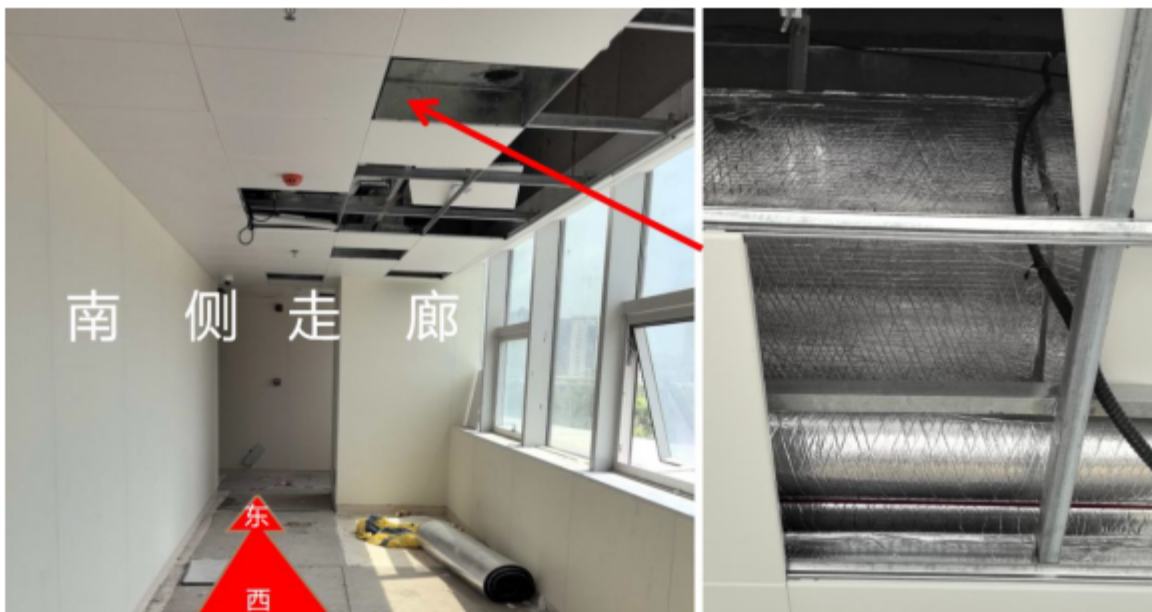
图2 事发现场整体勘查图

事发区域为中国科学院大学深圳医院（光明）新院项目（原光明区人民医院新院建设工程）精装修工程III标段项目医疗综合楼裙楼3#楼-3层南侧走廊上方吊顶内。（见图2）

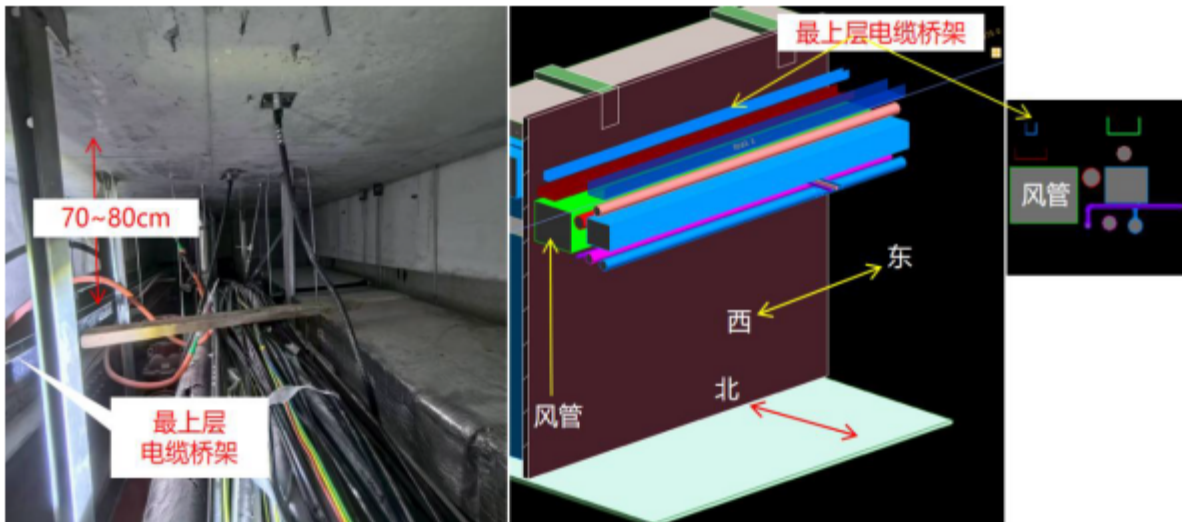
图3 事发现场作业空间勘查图

事发作业处的吊顶内有多条金属管、槽。有消防管道、有电缆槽、有空调风道；最上层电缆桥架至楼板高度约70—80cm，作业空间相对狭小。（见图3）

2. 由消防水管、电缆桥架、空调风道、水管路等接地良好的金属物构成的作业空间狭小，人体与金属物接触，在人接触带电体，电流通过人体与接地良好的金属物构成电流通路，导致触电事故发生时，难以摆脱电源。

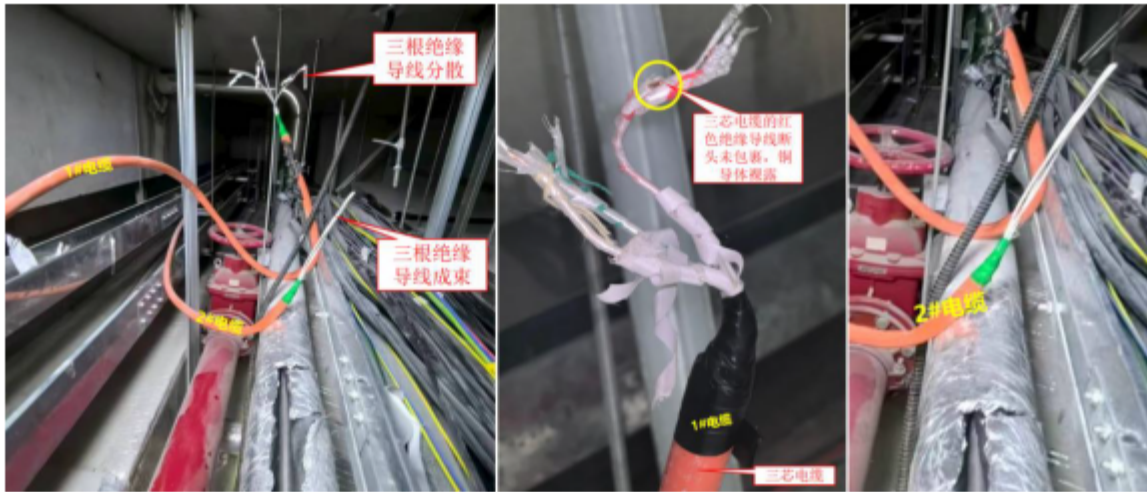
图 4 事发作业处电缆勘查图

吊顶内有各类金属导体（空调风道、水管、电缆桥架、消防水管等），在空调风道及消防水管上方，吊顶内靠南电缆桥架已敷设多条电缆，且电缆无接头无异常现象。在吊顶内靠北最上层桥架上方空间内有两条端头均未用绝缘包裹的三芯消防电缆线。其中一条电缆线（1#电缆）从配电房方向敷设来，一条电缆线（2#电缆）从洗手间方向敷设来。从配电房方向敷设来的三芯电缆端部约20cm已剥去外护套，三根绝缘导线已分离不成束状（三根导线不紧靠在一起），并且绝缘导线与外护套间的隔离套、隔氧层、耐火层、矿物质绝缘层（云母带、氧化镁等）均已被剥开露出铜导体。从洗手间方向敷设来的三芯电缆线端部仅外护套已剥去约20cm，露出的三根绝缘导线成束状（三根导线紧靠在一起），并且绝缘导线与外护套间的隔离套、隔氧层、耐火层、矿物质绝缘层（云母带、氧化镁等）均未拆开。（见图4）

1. 吊顶内与消防设备双切箱内电源控制开关连接的三芯电缆接头不符合《建筑电气与智能化通用规范》（GB 55024-2022）的要求^[1]裸露并且带有危险电压，存在触电风险。

[1]《建筑电气与智能化通用规范》GB 55024-2022. 8. 7. 9 导线连接应符合下列规定：1 导线的接头不应裸露，不同电压等级的导线接头应分别经绝缘处理后设置在各自的专用接线盒（箱）或器具内。

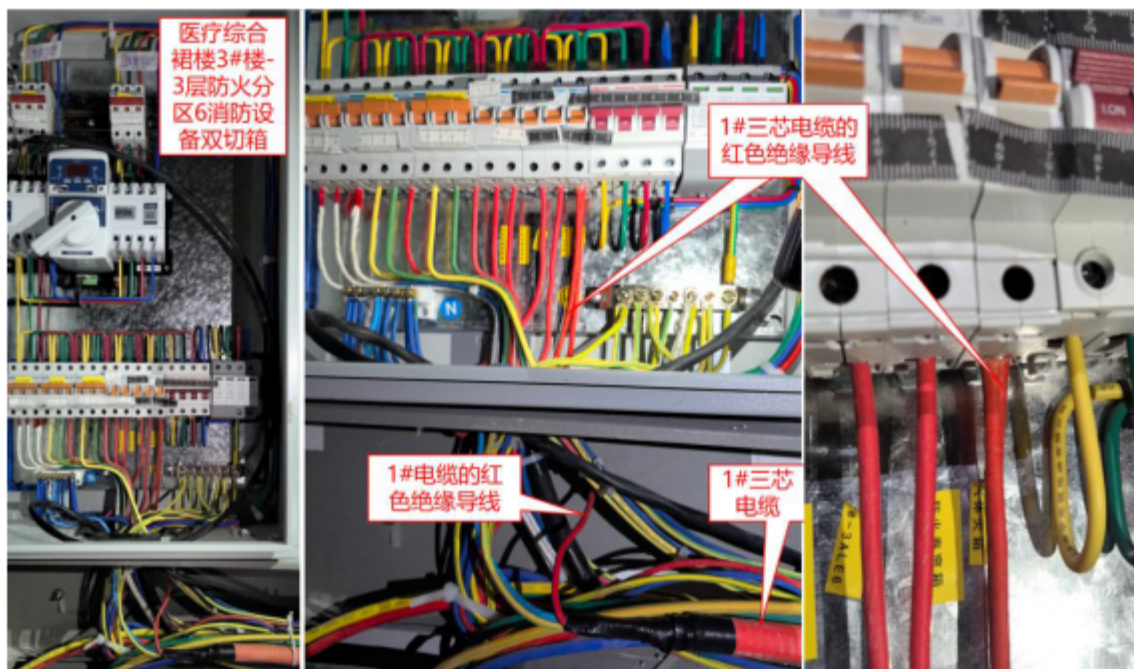
图 5 电缆线（1#三芯电缆线）接线勘查图

从配电房方向敷设至事发位置的 1#三芯电缆，经现场勘查是从医疗综合裙楼 3#楼-3 层防火分区 6 消防设备双切箱（配电箱）引出。1#三芯电缆的火线（红色的 L 线）压接在贴着“气体灭箱”标签的电源控制开关（1P 断路器）的出线端子上。（见图 5）

事故发生前，1#电缆线一端压接在医疗综合裙楼3#楼-3层防火分区6消防设备双切箱（配电箱）内贴着“气体灭箱”标签的1P断路器输出端，一端敷设至事发位置，2#电缆线一端敷设至洗手间指示牌上方吊顶内，已接到配电箱的1#三芯电缆线的端头未做绝缘防护。

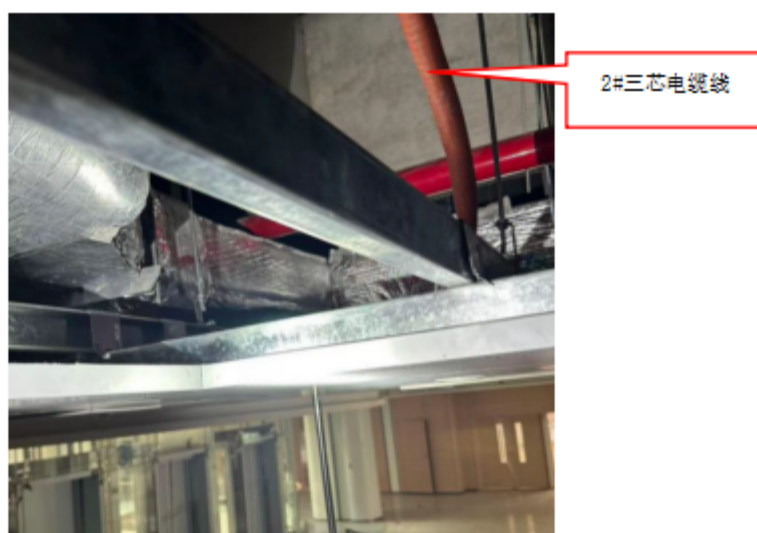
图 6 电缆线（2#三芯电缆线）接线勘查图

从洗手间方向敷设至事发位置的 2#三芯电缆线，经勘查确认还未接到标志牌上，仅敷设在吊顶上，2#三芯电缆线是一条两端均未接入设备或是电源的电缆线。（见图 6）

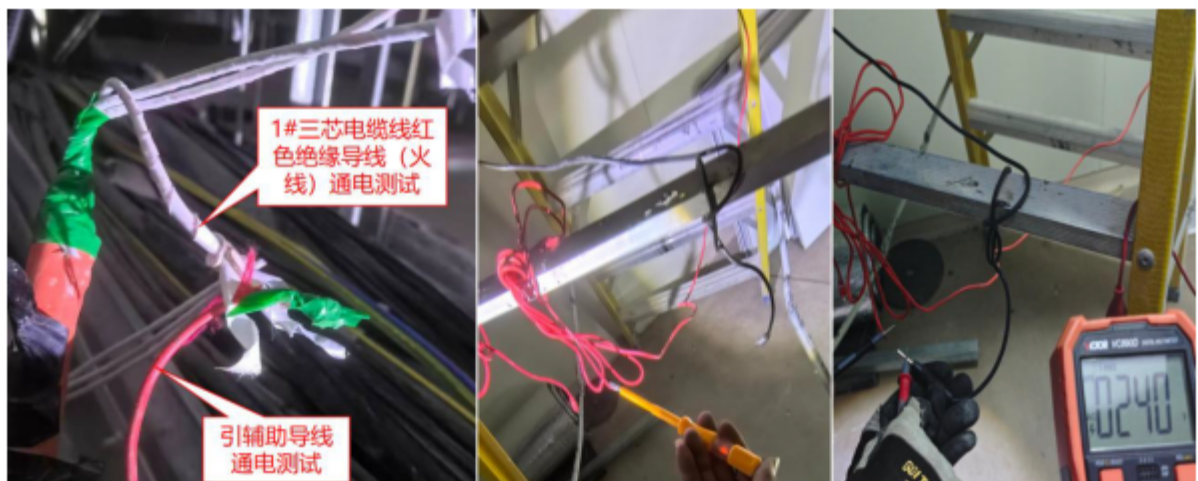
图7 1#三芯电缆线通电勘测图

1#三芯电缆线一端从消防设备双切箱（配电箱）引出，1#三芯电缆的火线（红色的L线）压接在贴着“气体灭箱”标签的1P断路器出线端子上。贴着“气体灭箱”标签的1P断路器合闸时，测试事发区域的各金属导体（含各金属管、架、杆等）均无危险电压，1#三芯电缆线在事发位置的断头处裸露的铜导体带有240V危险电压。（见图7）

事发当天，因消防系统联调测试，消防配电箱内的开关合闸送电，导致压接在医疗综合裙楼3#楼-3层防火分区6消防设备

双切箱内贴有“气体灭箱”标签的 1P 断路器出线端的 1#电缆线带电，1#电缆线在事发位置处的端头裸露的铜导体带 240V 危险电压。

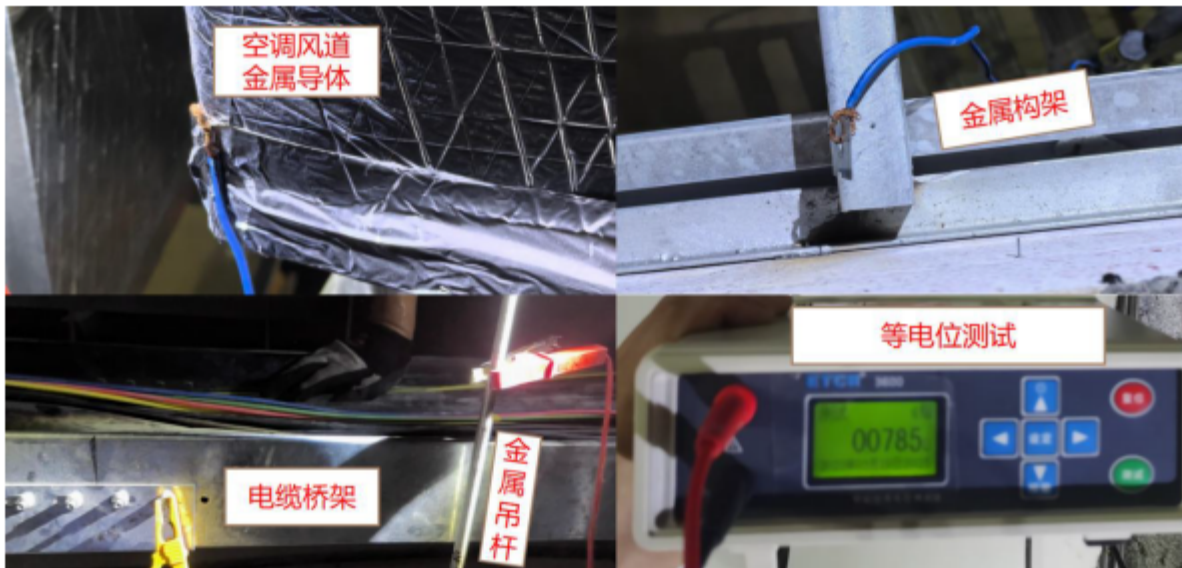
图8 事发区域金属导体等电位勘测图

事发位置是在吊顶内，吊顶内布设有各类金属导体，有消防水管、空调通风道、电缆桥架、吊杆等，经各金属导体之间以及各金属导体与配电系统的PE点之间进行等电位测试，结果表明，所有金属导体均与大地（保护接地PE线）之间有良好的电气连接，处于同一等电位。（见图8）

9 月 12 日 16 时 45 分许，林某洪进入吊顶内查看时，由于吊顶内空间狭小并被各种金属导体包围，身体与各种金属导体相接触。在活动过程中身体不小心触碰到带电的 1#电缆线端头裸露的铜导体，于是电流经林某洪的身体、接地良好的金属导体（各类管、桥、杆等）进入大地形成导电回路，导致发生触电。
