光明马田深圳市安特莱斯科技有限公司 “11·19”一般机械伤害事故调查报告

光明区政府事故调查组

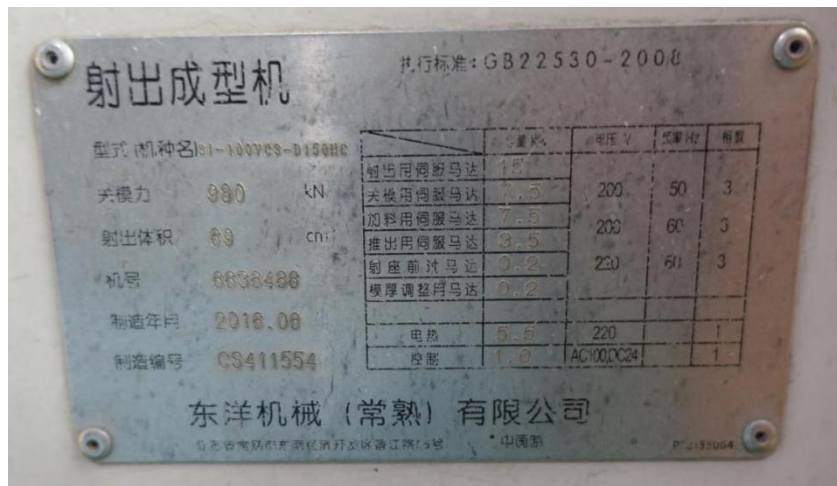
图1 涉事设备铭牌

涉事设备厂内编号 5 号，该设备的铭牌显示：“产品名称为射出成型机，型号为 S1-100VCS-D150HC，关模力为 980kN，射出体积为 69cm³，机号为 6636466，制造年月为 2016 年 6 月，制造编号为 CS411554，执行标准为 GB 22530-2008，制造单位为东洋机械（常熟）有限公司”，涉事设备主要由机架、合模机构、注射成型机构、机筒、控制面板、电气控制系统和液压控制系统组成，另外该设备还安装了机械手，正常生产时采用“全自动”模式运行，无需人工干预。（如图 1、图 2 所示）

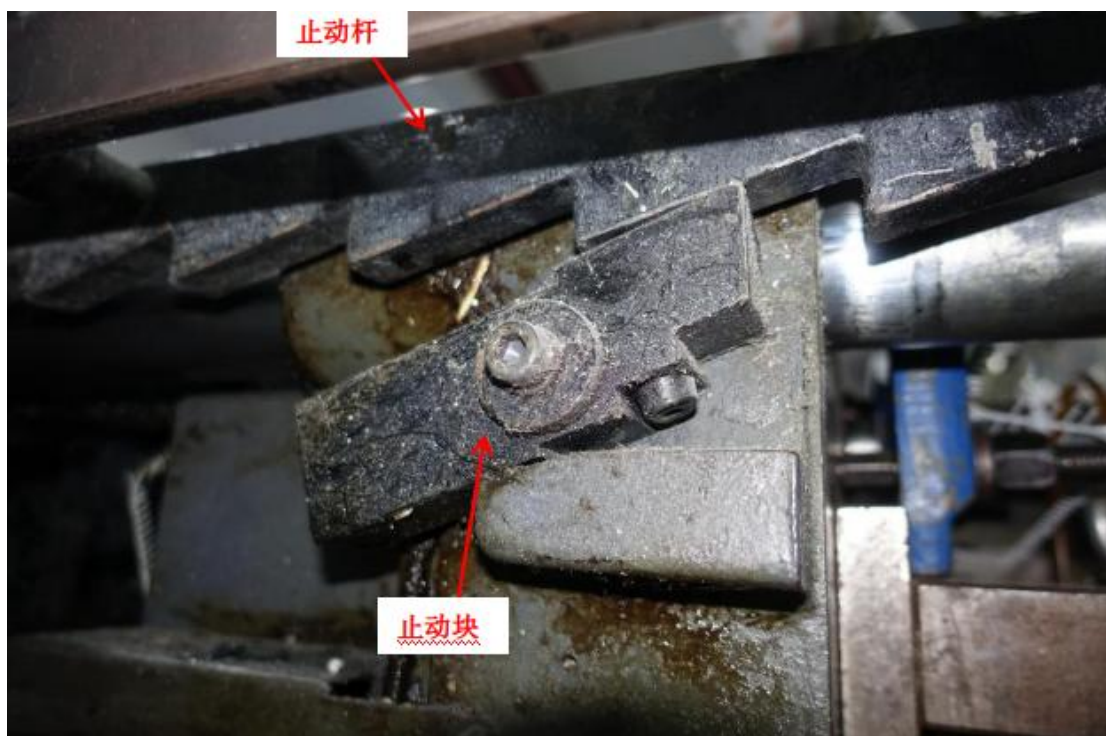
图 3 6 号设备的机械安全防护装置

（1）机械安全防护装置：与 6 号设备进行比对发现，该设备操作侧设有由止动杆与止动块组成的机械安全防护装置，其中止动块固定安装在动模板上，止动杆安装在静模板上，止动杆可作一定角度的上下摆动，在止动杆的下部为锯齿状限位，当操作侧的防护门打开时，止动杆处于水平状态，止动块会卡在止动杆下部的锯齿状限位处，阻止动模板合模，而开模方向运动不受限制，当操作侧的防护门关闭时，止动杆会被抬起，使止动杆脱离止动块，动模板双向运动不受该装置的限制。而涉事设备动模板上的止动块已缺失，导致其机械安全防护装置的防护功能失效。（如图 3、图 4 所示）

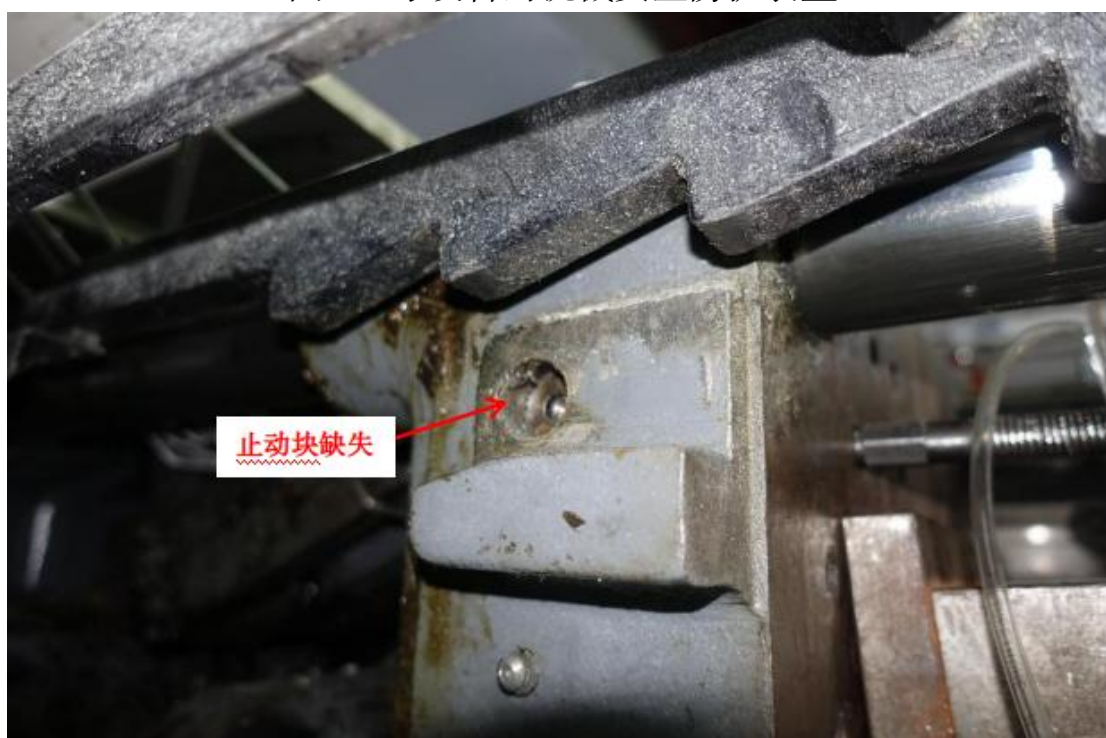
图 4 涉事设备的机械安全防护装置

操作侧的防护门只安装有2个行程开关，缺少独立的互锁装置，不属于Ⅲ型保护装置，而且2个行程开关安装在同一位置，会造成共因失效风险，均不满足国家标准要求。另外国家标准中虽未强制性要求安装机械安全防护装置，但该机械安全防护装置的止动块缺失，导致最后一道机械屏障也未能发挥作用。当操作侧的防护门在开门过程中有异物（如水口料）被滑轮往后推动，会导致2个行程开关被异物压下，现场模拟试验，通过滑轮推动水口料可以压下2个行程开关，由于事发时涉事设备处于“半自动”模式，压下2个行程开关后控制系统将误判为防护门已关闭，涉事设备会启动合模，导致涉事人员被压。

（一）安特莱斯公司要深刻汲取事故教训，对涉事类型设备进行全面检查、检测，确保其处于正常状态；全厂全面深入开展事故隐患排查，对排查出的隐患逐条整改，及时消除生产安全事故隐患；同时按要求对从业人员开展安全教育培训，提高安全意识，提升从业人员的风险辨识能力，掌握风险防范措施，并督促从业人员严格执行；必须依法对安全设备进行经常性维护、保养，并定期检测，保证设备正常运转。

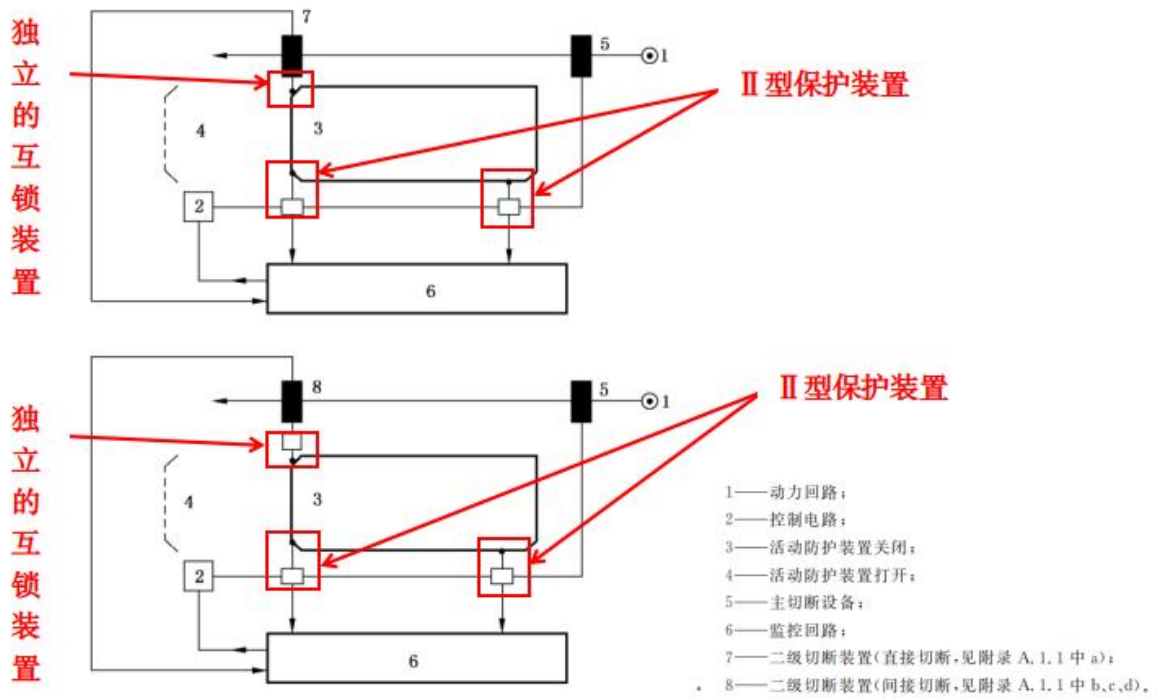
图5 III型保护装置的两种配置形式

结合 6 号设备及依据 GB 22530-2008《橡胶塑料注射成型机安全要求》第 5.1.3.3 条关于 III 型保护装置的相关要求，可知 III 型保护装置主要由一组 II 型保护装置（2 个行程开关）和 1 个独立的互锁装置组合而成（III 型保护装置的两种配置形式如下图 5 所示，红框为互锁装置的位置），而涉事设备只有 2 个行程开关，缺少独立的互锁装置，不能构成 III 型保护装置（如图 6 所示），不满足 GB 22530-2008《橡胶塑料注射成型机安全要求》第 5.3.1.1.1 条规定^[1]；涉事设备机械安全防护装置的安装在国家标准中未做强制性要求。另外涉事设备操作侧防护门处的 2 个行程开关安装在同一位置，会造成共因失效风险，不满足 GB/T 18831-2010《机械安全 带防护装置的联锁装置设计和选择原则》第 5.4 条^[2]关于减小共因失效的可能性的规定。

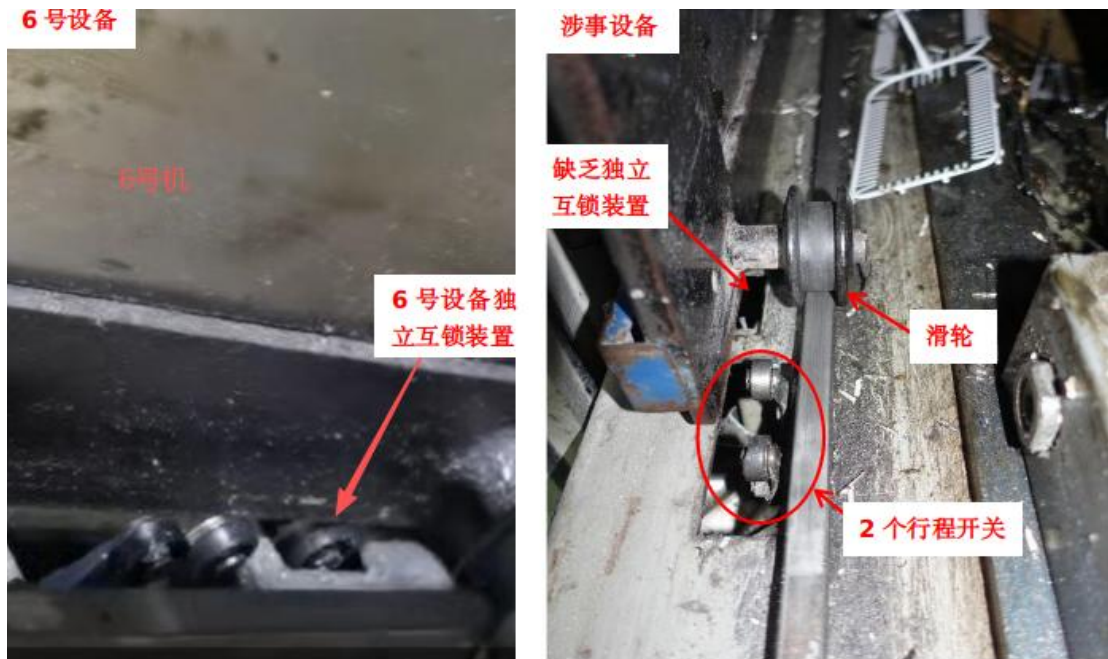
图6 涉事设备与6号设备联锁安全防护装置比较

（1）注射成型机操作侧防护门联锁安全防护装置缺少独立互锁装置，不满足《橡胶塑料注射成型机安全要求》（GB22530-2008）第5.3.1.1.1条的规定。

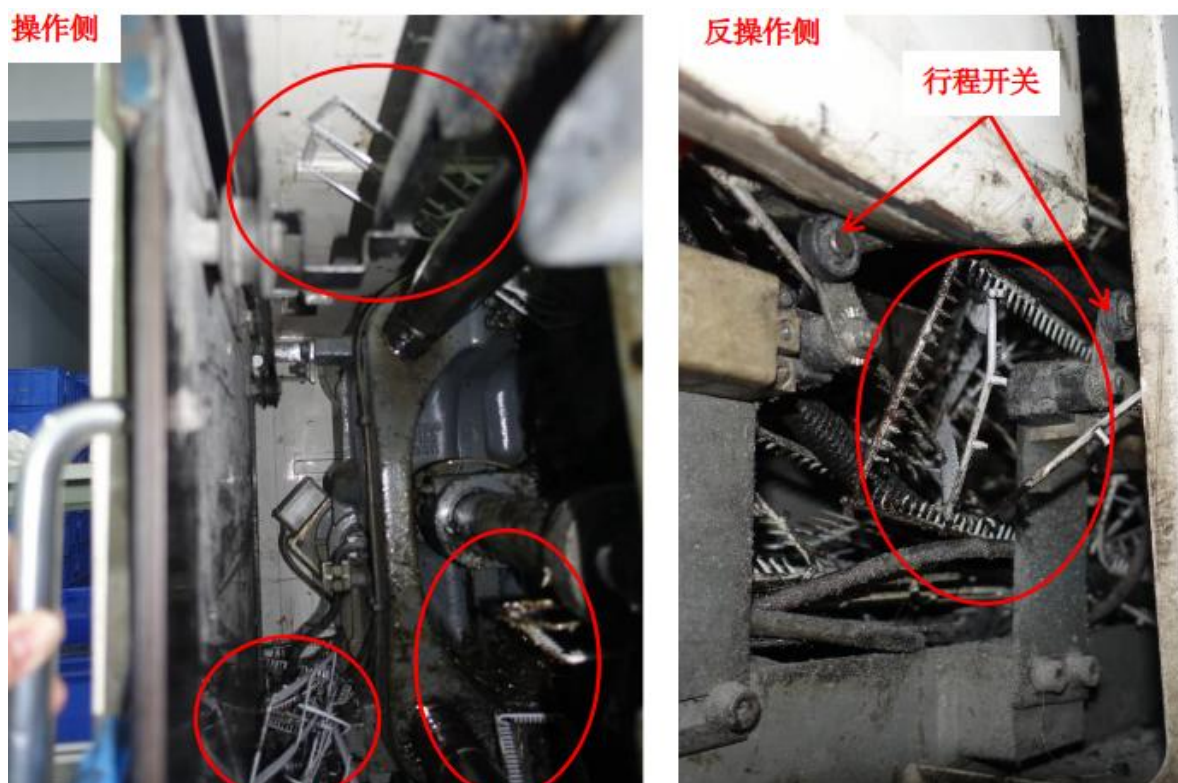
液压驱动，涉事设备的机械手偶尔会发生水口料抛料失败的情况，当机械手重新回到合模区域上方时，机械手的翻转动作经常会把卡在机械手上的水口料抛到合模机构内，导致该区域堆积有大量水口料。

现场勘查发现，在反操作侧防护门的联锁安全防护装置旁边堆积有大量水口料，在操作侧防护门后部也堆积有少量水口料。（如图 7 所示）

图 7 涉事设备合模机构区域内大量水口料堆积

（2）注射成型机防护门开启过程中，行程开关受到机内散落的水口料挤压，导致机械控制系统识别防护门为关闭状态而误启动，存在机械伤害风险。
