光明公明光悦之筑公寓“10·16”一般触电 事故调查报告

光明区政府事故调查组

2025年10月16日16时23分许，公明街道上村社区下辇新村61号光悦之筑公寓发生一起一般触电事故，造成一人死亡，直接经济损失约为112万元人民币。

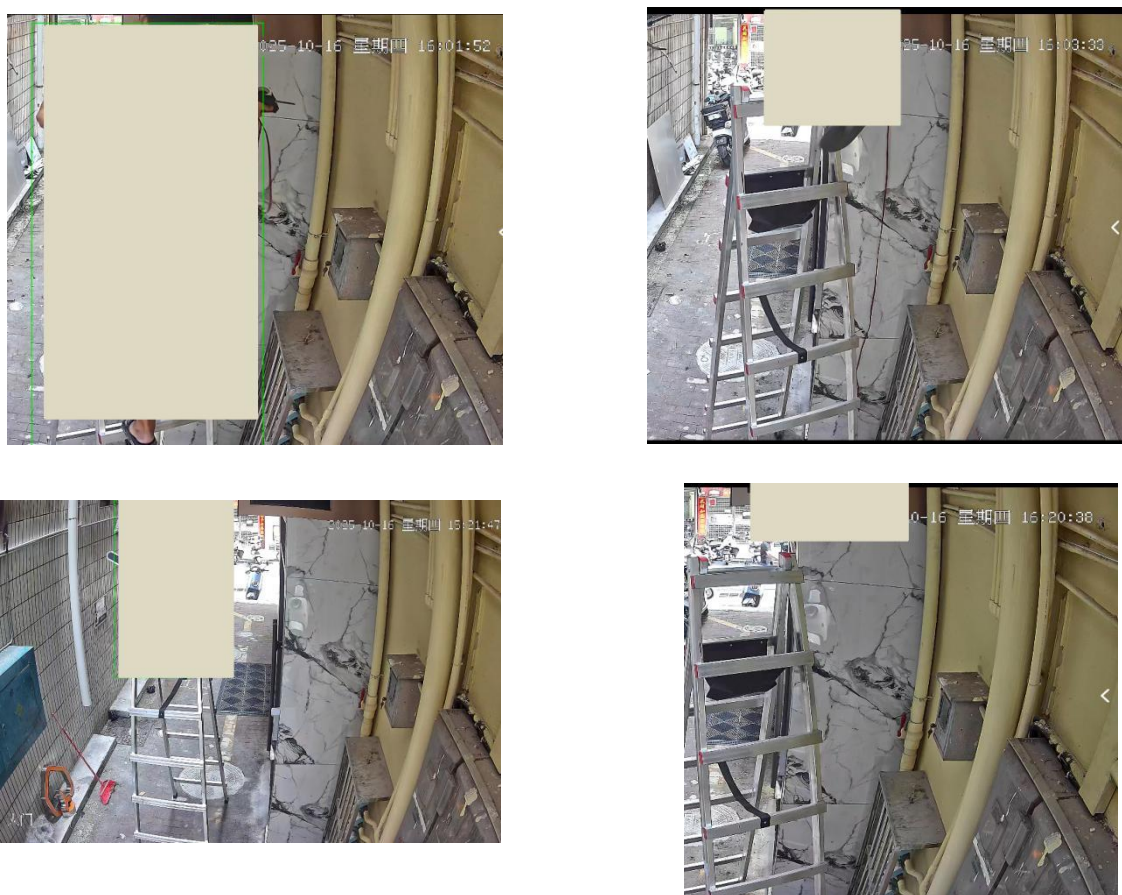
图 2 彭某松安装灯字视频截图

然后开始将 LED 防雨电源的电源线与广告牌下方的筒灯的电源线并联在一起。16 时 20 分许，广告牌开始亮灯，彭某松在拉扯包扎电源线接头的过程中被电击后倒在龙骨架上，双手握紧半卷电源线，16 时 21 分许，手握的电源线掉到地上，右手伸出检修口，16 时 23 分许，头部伸出检修口。（见图 2、图 3）

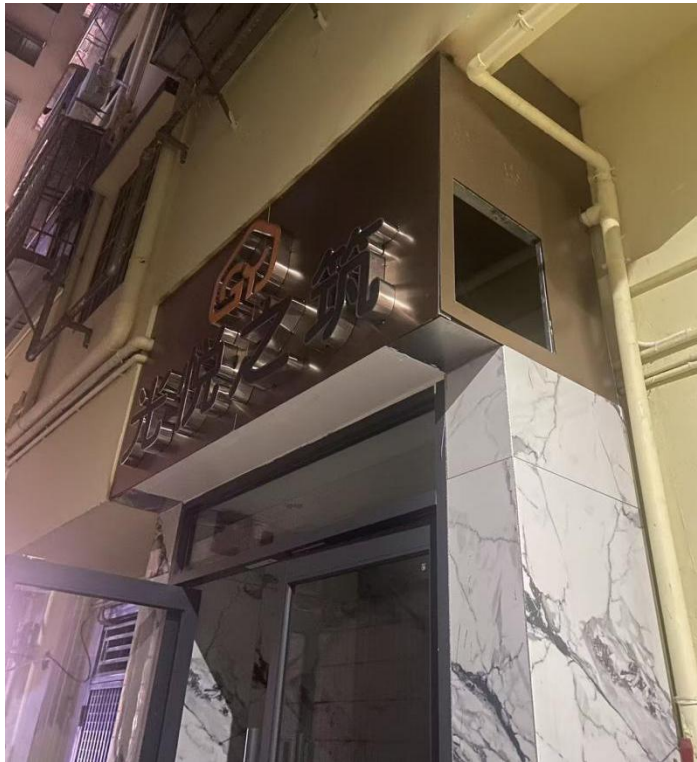
图 4 光悦之筑公寓广告牌

(2) 公寓广告牌长 233cm，外高 115cm，内高 152cm，宽 91cm；检修口为长方形，长 48cm，宽 46cm，广告牌下沿离地 283cm。

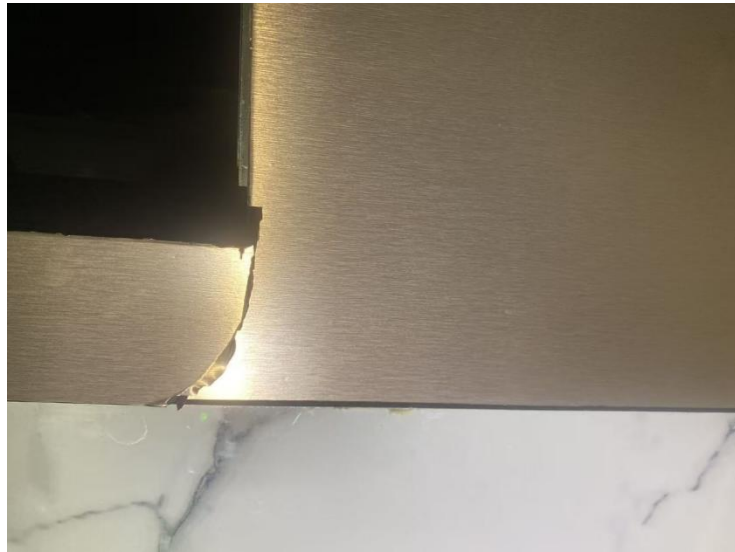
图5 检修口下方破损痕迹

(5) 检修口右下方有破损痕迹。

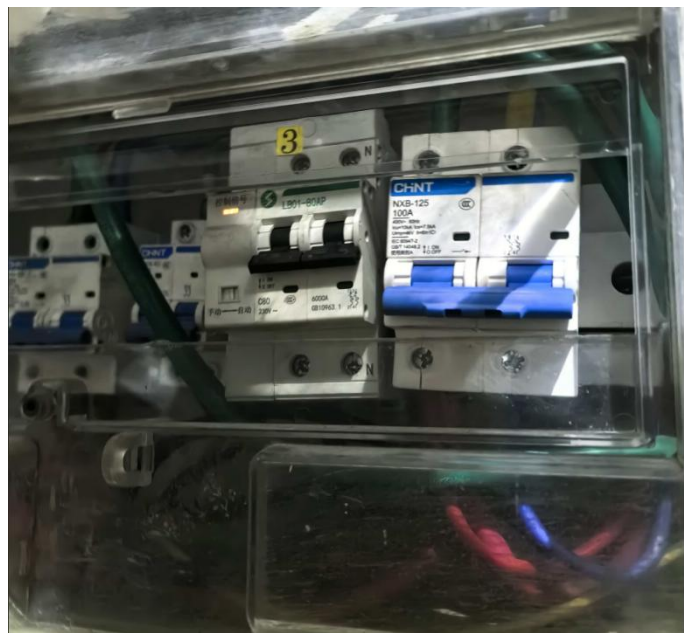
图6 公寓外墙总空气开关和自动断路器

(6)公寓外墙电表下方为 2P100A 的总空气开关和 2P80A 的自动断路器。

(7) 电表下方总开关和二楼开关箱未安装漏电保护装置。

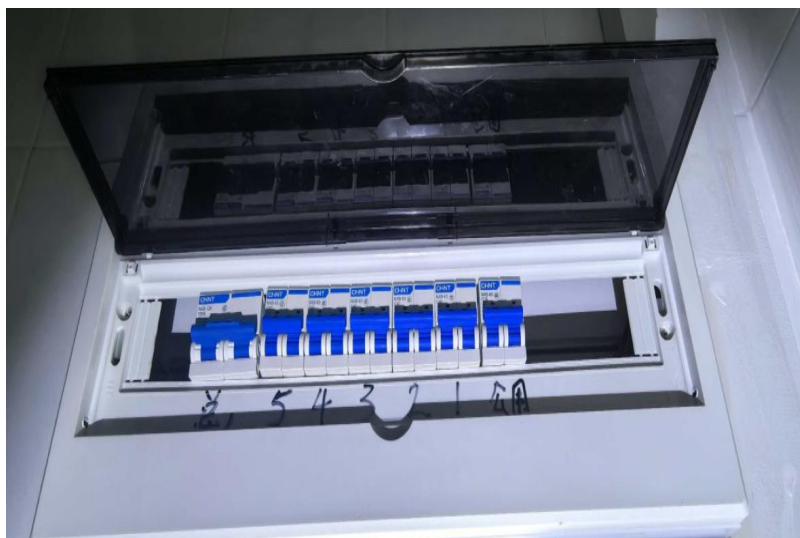
图 7 二楼楼梯间开关箱

(7)二楼楼梯间墙上安装了一排开关箱，1个 2P100A 的楼层总空气开关，5个 2P40A 的 1-5 层的房间空气开关，1个 2P16A

的公用空气开关。

(6) 保护接地线从二楼开关箱通过线管引入广告牌内部后成为断头线，未对金属外架进行保护接地，LED 电源开关外壳未接地保护。

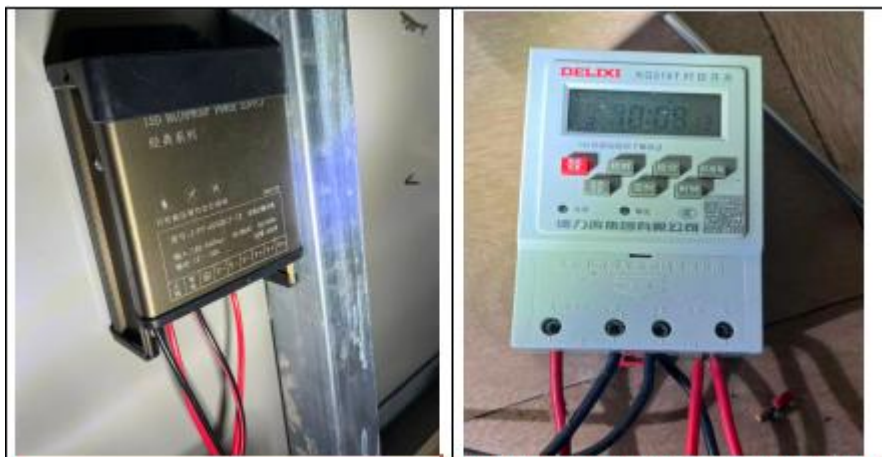
图 8 电源开关和时控开关

(8) 广告牌架体内部有 LED 电源开关 1 个，时控开关 1 个，且处在手动状态。

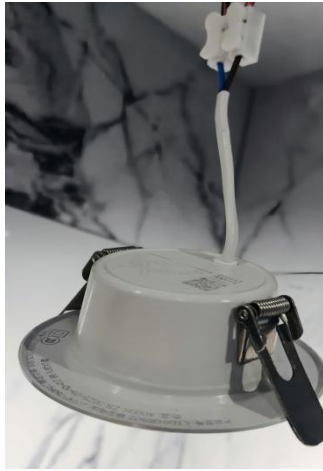
图 9 照明筒灯

(9) 广告牌下方一共布置有 4 盏照明筒灯，品牌：欧派，标有 3C 认证。

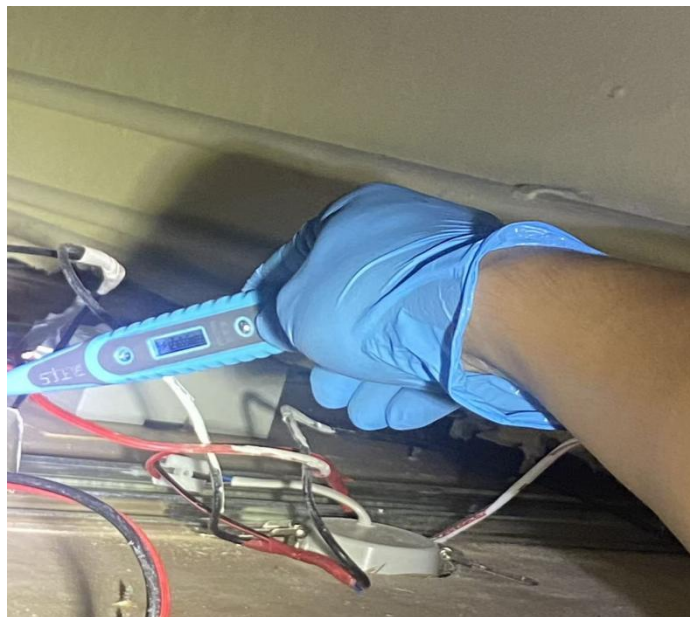
图 10 现场检测照片

(10) 2025 年 10 月 16 日晚上通电后现场检测，广告牌外壳不带电，广告牌内部木板上方的龙骨架和拉杆均带 220V 电压。

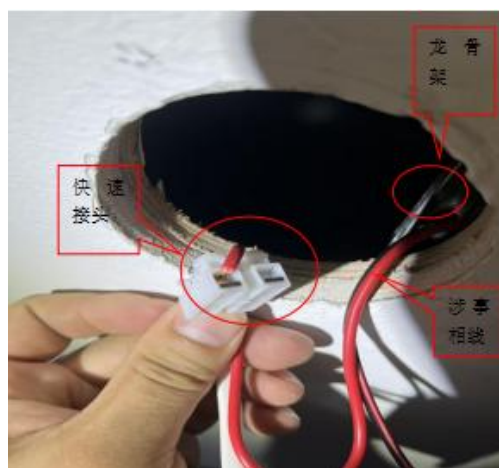
图 13 筒灯快速接头

(14) 检查筒灯与电源线，电源线在龙骨架下敷设，查看筒灯快速接头，发现快速接头的导体超出了绝缘体，在龙骨架下敷设时，筒灯快速接头的导体超出部分与龙骨架接触，导致龙骨架与电源线（相线）导通。

- (1) 广告牌灯具配电线路未安装漏电保护器^[3]。
- (2) 广告牌内部的电源线未采用导管或电缆槽盒保护^[4]。
- (3) 筒灯的绝缘导线未采用柔性导管保护^[5]。

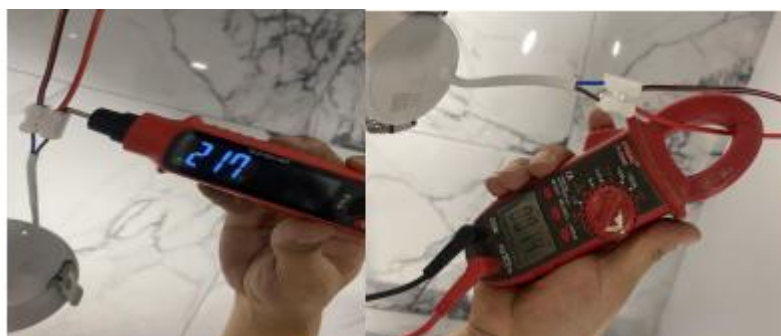
图 14 现场检测照片

(15) 涉事筒灯的相线带 217V 电压、0.14A 电流。

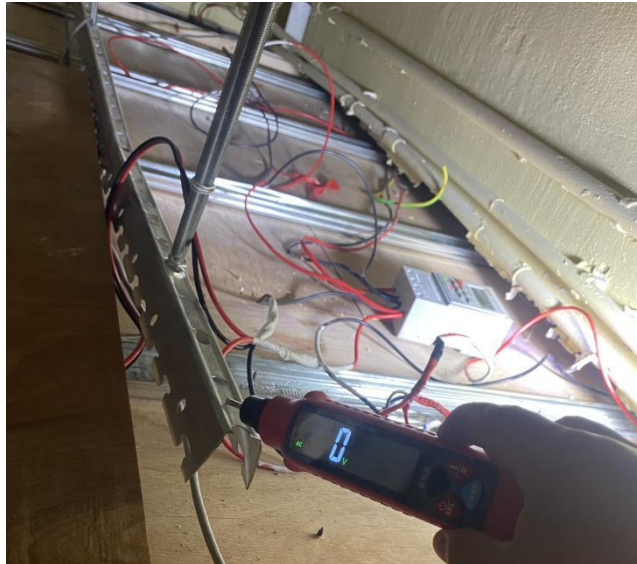
图 15 现场检测照片

(16)将涉事筒灯和快速接头拉出广告牌后,重新通电测试,龙骨架不再漏电,再次确认是筒灯快速接头的导体超出部分与龙骨架接触,导致龙骨架与电源线(相线)导通。

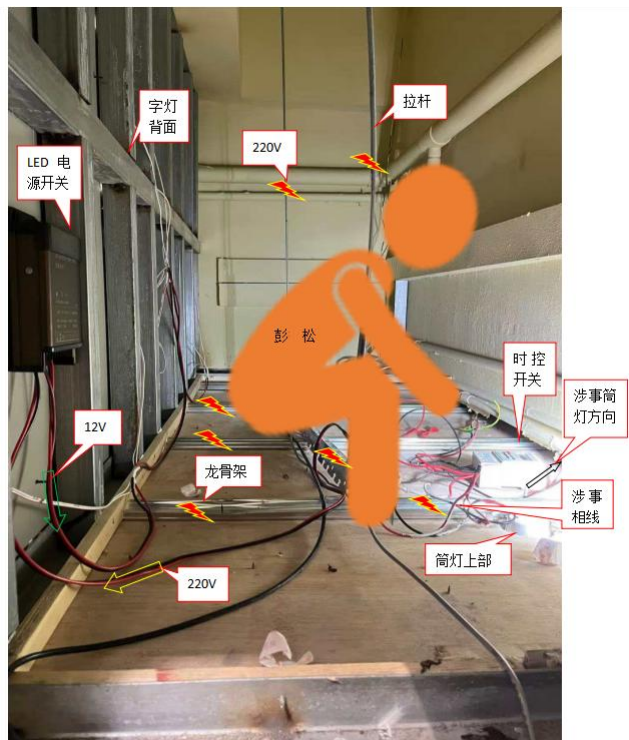
图 16 事故情景还原图

16 时 3 分许，彭某松开始爬进广告牌内部接线，首先在字灯背面的内墙上安装 LED 防雨电源，然后开始将 LED 防雨电源的电源线与广告牌下方的筒灯的电源线并联在一起，在拉扯筒灯电源线的过程中，筒灯的相线快速接头导体与广告牌内的龙骨架接触，导致内部龙骨架和拉杆都带电，彭某松被电击后倒在龙骨架上，然后被持续电击，电流经过身体再通过龙骨架导入大地形成回路。
