# 光明公明光悦之筑公寓“10·16”一般触电 事故调查报告

光明区政府事故调查组

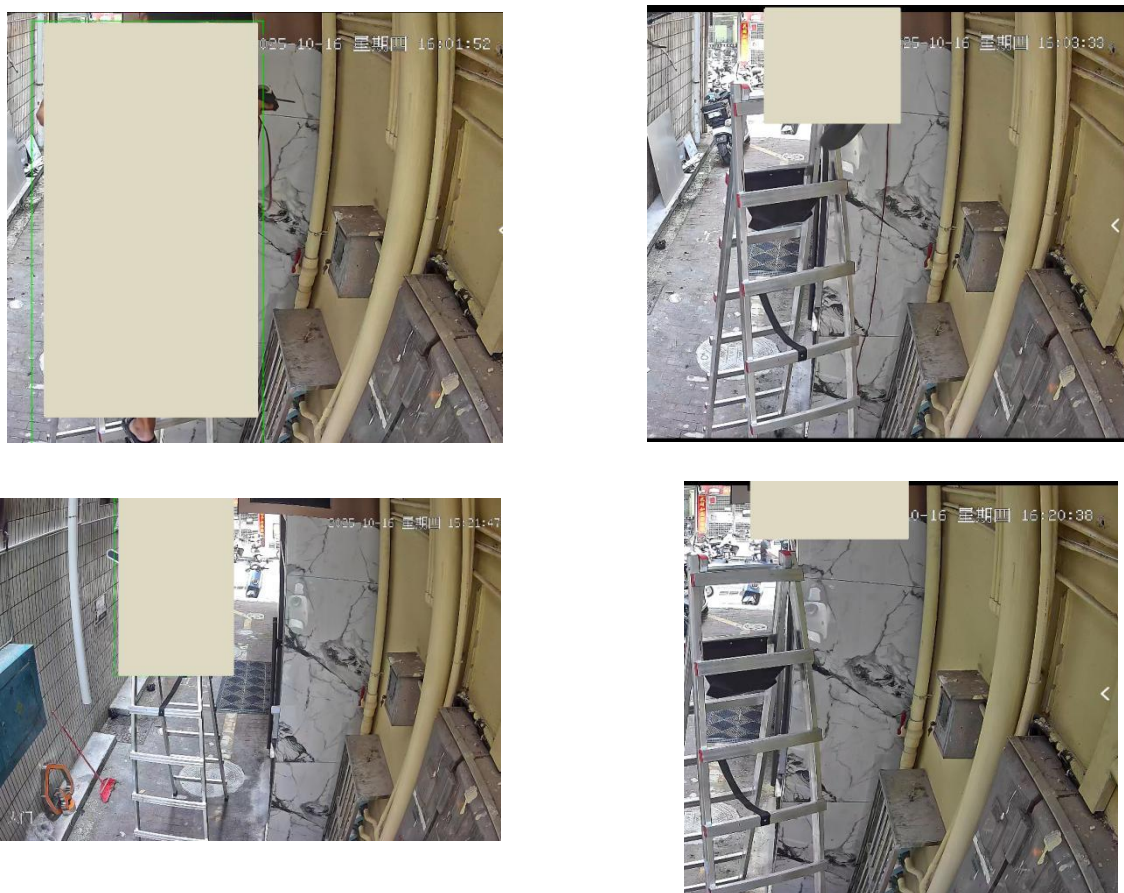
图 2 彭某松安装灯字视频截图

2025 年 10 月 16 日 15 时 21 分许，彭某松开始坐在金属人字梯上安装广告牌的灯字和 logo。16 时许，彭某松爬上人字梯开始将电源线、LED 防雨电源、电动螺丝刀、剥线钳、手机及电工胶布放入广告牌的检修口内。16 时 3 分许，彭某松开始爬进广告牌内部接线，首先在字灯背面的内墙上安装 LED 防雨电源，

然后开始将 LED 防雨电源的电源线与广告牌下方的筒灯的电源线并联在一起。16 时 20 分许，广告牌开始亮灯，彭某松在拉扯包扎电源线接头的过程中被电击后倒在龙骨架上，双手握紧半卷电源线，16 时 21 分许，手握的电源线掉到地上，右手伸出检修口，16 时 23 分许，头部伸出检修口。（见图 2、图 3）

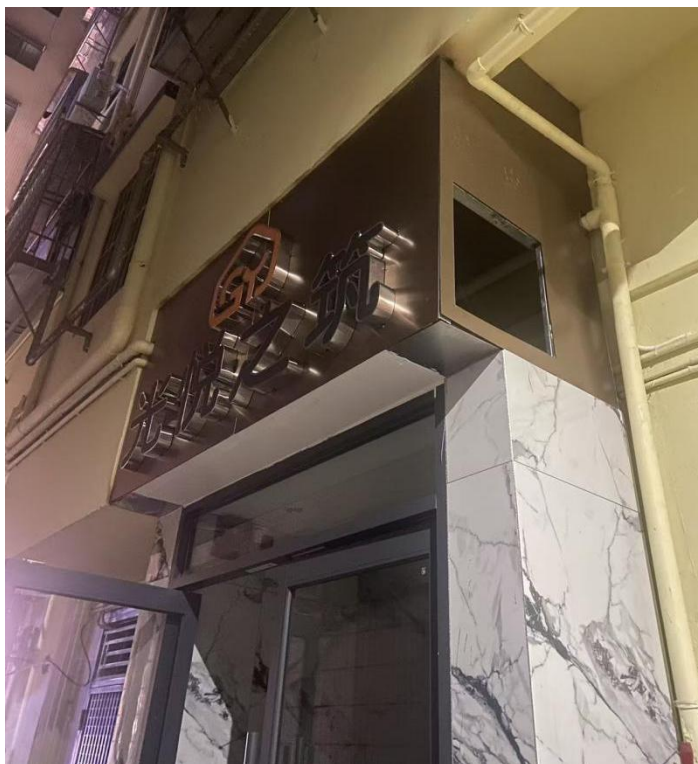
图 4 光悦之筑公寓广告牌

(2) 公寓广告牌长 233cm，外高 115cm，内高 152cm，宽 91cm；检修口为长方形，长 48cm，宽 46cm，广告牌下沿离地 283cm。

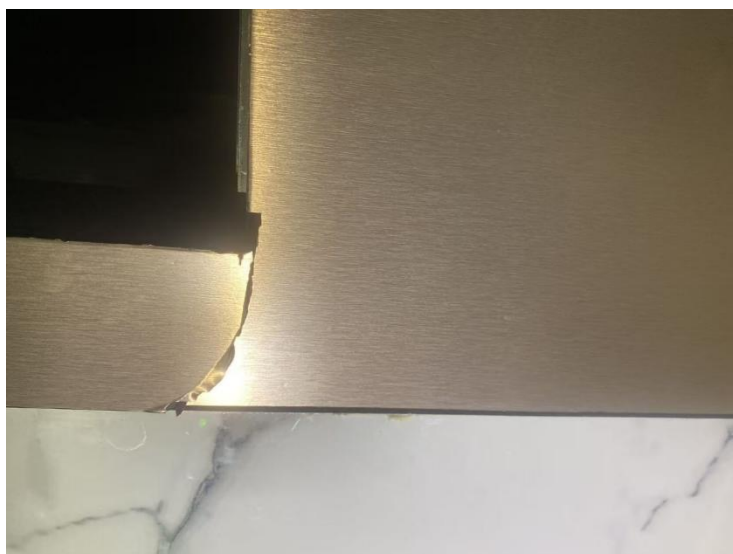
(5) 检修口右下方有破损痕迹。

图 5 检修口下方破损痕迹

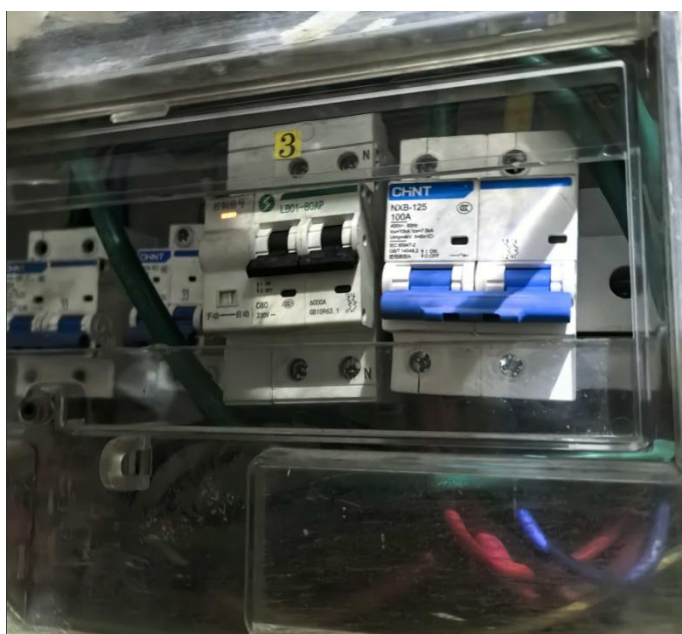
(6)公寓外墙电表下方为 2P100A 的总空气开关和 2P80A 的自动断路器。

图 6 公寓外墙总空气开关和自动断路器

（7）电表下方总开关和二楼开关箱未安装漏电保护装置。

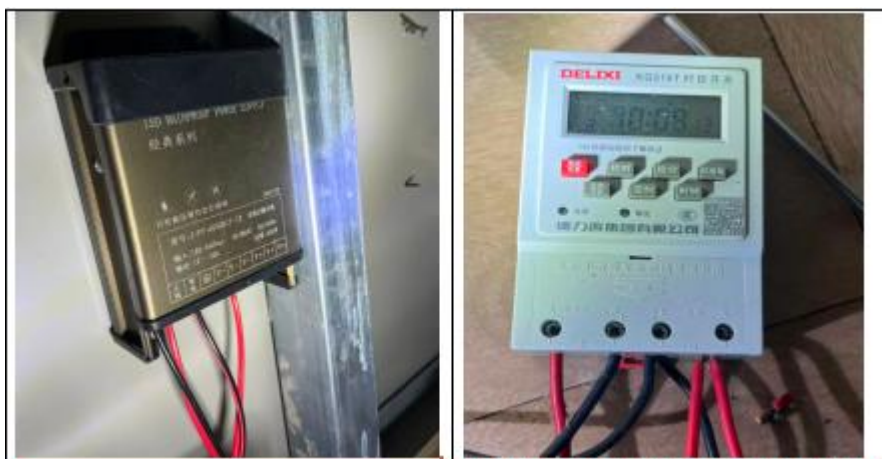
(8) 广告牌架体内部有 LED 电源开关 1 个，时控开关 1 个，且处在手动状态。

图 8 电源开关和时控开关

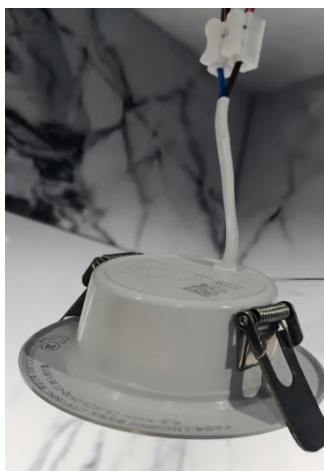
(9) 广告牌下方一共布置有 4 盏照明筒灯，品牌：欧派，标有 3C 认证。

图 9 照明筒灯

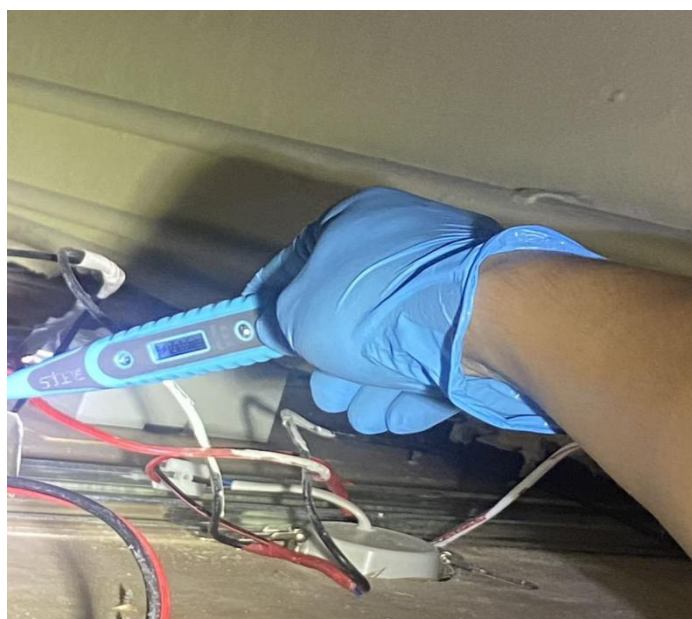
图 10 现场检测照片

(10) 2025 年 10 月 16 日晚上通电后现场检测，广告牌外壳不带电，广告牌内部木板上方的龙骨架和拉杆均带 220V 电压。

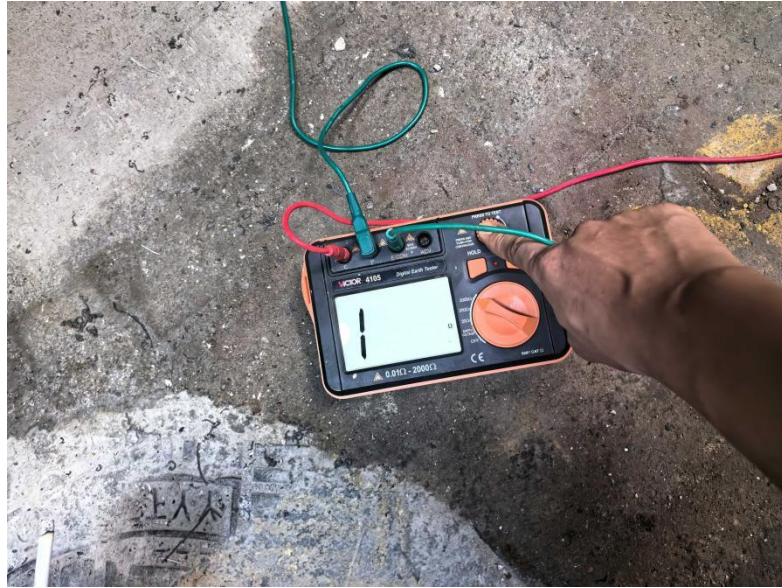
图 11 现场检测照片

(11) 2025 年 10 月 17 日早上，使用三线法现场检测，广告牌外壳接地电阻过大未能检测到具体数值，广告牌内部的骨架对地电阻为  $1\Omega$ 。

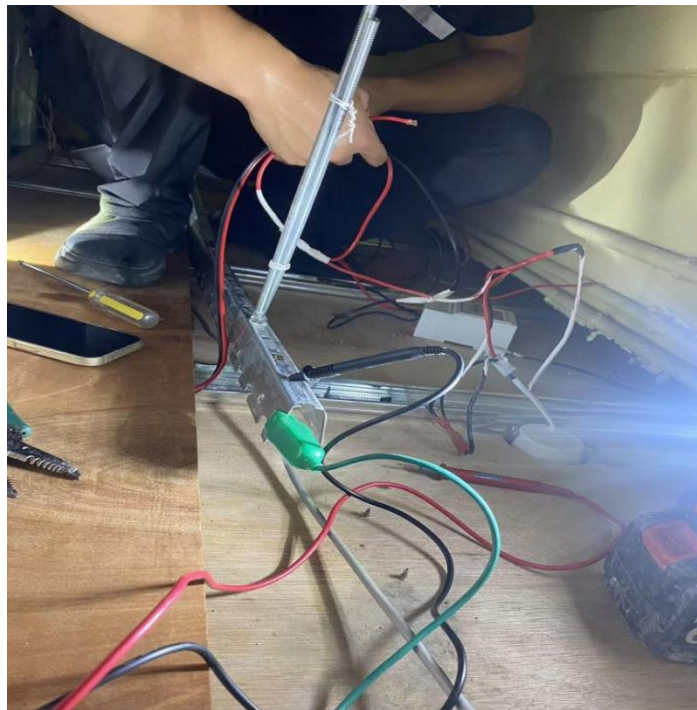
图 12 现场检测照片

(12) 进入广告牌架体内使用万用表测电源线通断，发现测试其中一条电源线（相线）与龙骨架导通。

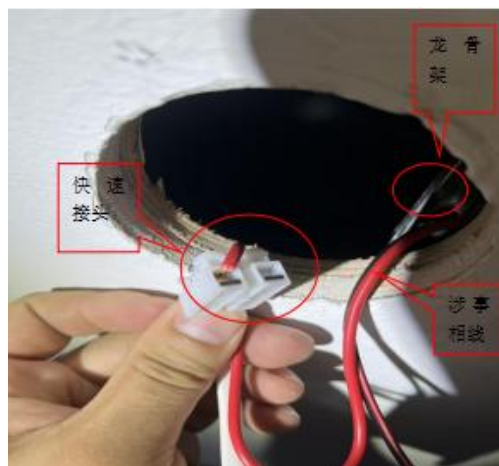
(14) 检查筒灯与电源线，电源线在龙骨架下敷设，查看筒灯快速接头，发现快速接头的导体超出了绝缘体，在龙骨架下敷设时，筒灯快速接头的导体超出部分与龙骨架接触，导致龙骨架与电源线（相线）导通。

图 13 筒灯快速接头

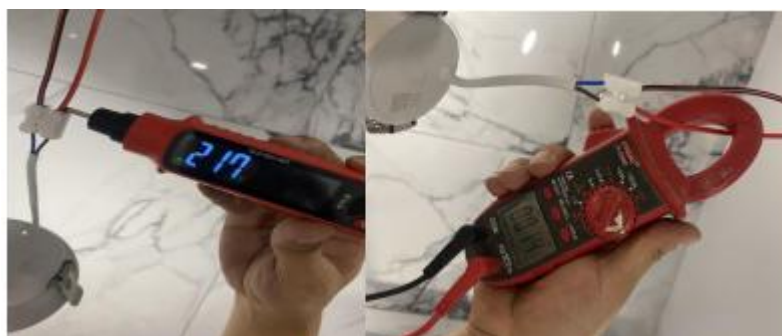
图 14 现场检测照片

(15) 涉事筒灯的相线带 217V 电压、0.14A 电流。

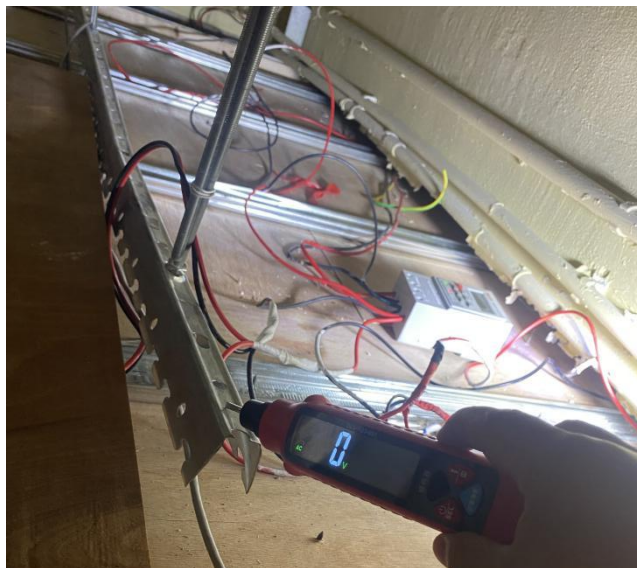
图 15 现场检测照片

(16)将涉事筒灯和快速接头拉出广告牌后,重新通电测试,龙骨架不再漏电,再次确认是筒灯快速接头的导体超出部分与龙骨架接触,导致龙骨架与电源线(相线)导通。

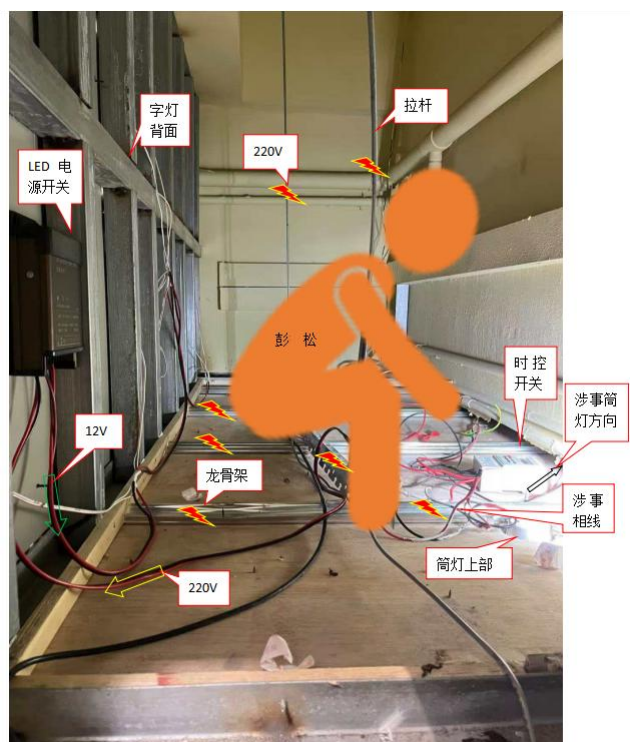
图 16 事故情景还原图

16 时 3 分许，彭某松开始爬进广告牌内部接线，首先在字灯背面的内墙上安装 LED 防雨电源，然后开始将 LED 防雨电源的电源线与广告牌下方的筒灯的电源线并联在一起，在拉扯筒灯电源线的过程中，筒灯的相线快速接头导体与广告牌内的龙骨架接触，导致内部龙骨架和拉杆都带电，彭某松被电击后倒在龙骨架上，然后被持续电击，电流经过身体再通过龙骨架导入大地形成回路。
