# 光明新湖中山大学附属七院二期项目 1 标 幕墙工程“6·15”一般高处坠落 事故调查报告

光明区政府事故调查组

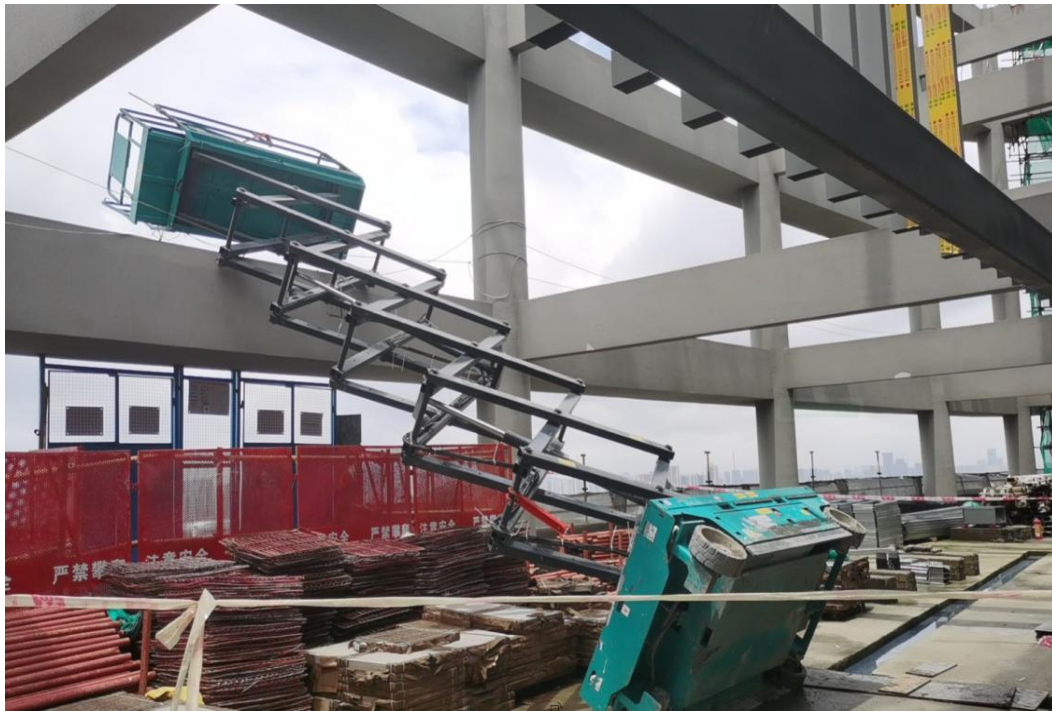
图 3 事故现场剪叉式升降车倾倒情况图

绳子控制格栅。蔡启东控制剪叉式升降车下降，以将铝合金格栅上侧固定至墙面，在剪叉式升降车下降过程中，铝合金格栅顶到剪叉式升降车底部致其突然发生倾斜，倒在科研楼顶第一层钢筋混凝土花架梁（护栏）上，蔡启东被甩出剪叉式升降车外，掉落至一层地面。工人郭恒玲看到剪叉式升降车侧翻倾倒后，立即呼叫深圳华剑公司项目部管理人员。15 时 35 分，深圳华剑公司项目部管理人员将受伤的蔡启东送医救治。

（1）事故现场概览：见移动式升降工作平台处于倾倒状态，升降支架外侧与水泥横梁接触，水泥横梁上沿破损痕迹，水泥横梁上沿距地面高约 405cm；地面见移动式升降工

(2) 移动式升降工作平台：底座及工作平台为绿色，金属升降支架为黑色，铭牌所示：最大平台高度 13.8m，最大工作高度 15.8m，整机质量：3460kg；以事故发生时与水泥横梁接触面为外侧，工作平台长约 265cm，宽约 113cm；移动式升降工作平台底座长约 265cm，宽约 140cm，移动式升降工作平台同轴轮外侧间距约 140cm，工作平台上见金属护栏，护栏高约 110cm，相邻金属护栏横梁间距约 40cm，金属护栏上沿距工作平台面垂直距离约 126cm，移动式升降工作平台收起状态下护栏上沿距地高 263cm；内侧金属护栏左部见一橙色绑带系与护栏上，绑带下部见一圆形套口，橙色绑带宽约 5cm，移动式升降工作平台收起状态下绑带下端距地高约 83cm；升降支架外侧左部见碰撞刮擦痕迹，见泥灰附着；工作平台外侧左部护栏见碰撞变形痕迹；橙色绑带下部见刮擦痕迹；工作平台内侧边缘见散在刮擦痕迹；外侧护栏下横梁见碰撞刮擦痕迹，表面绿色漆层呈减层；

事故发生时，金属基座已嵌入金属方管下部切口中，金属方管上部向外倾倒与格栅形成一定夹角，金属方管顶端金属套芯接触抵住橙色绑带，形成支点，工作平台在下降过程中，对金属方管施加向下的力，金属方管反作用力与工作平台，致移动式升降工作平台逐渐向外倾斜，最后超出重心倾倒，与水泥横梁接触碰撞成立。

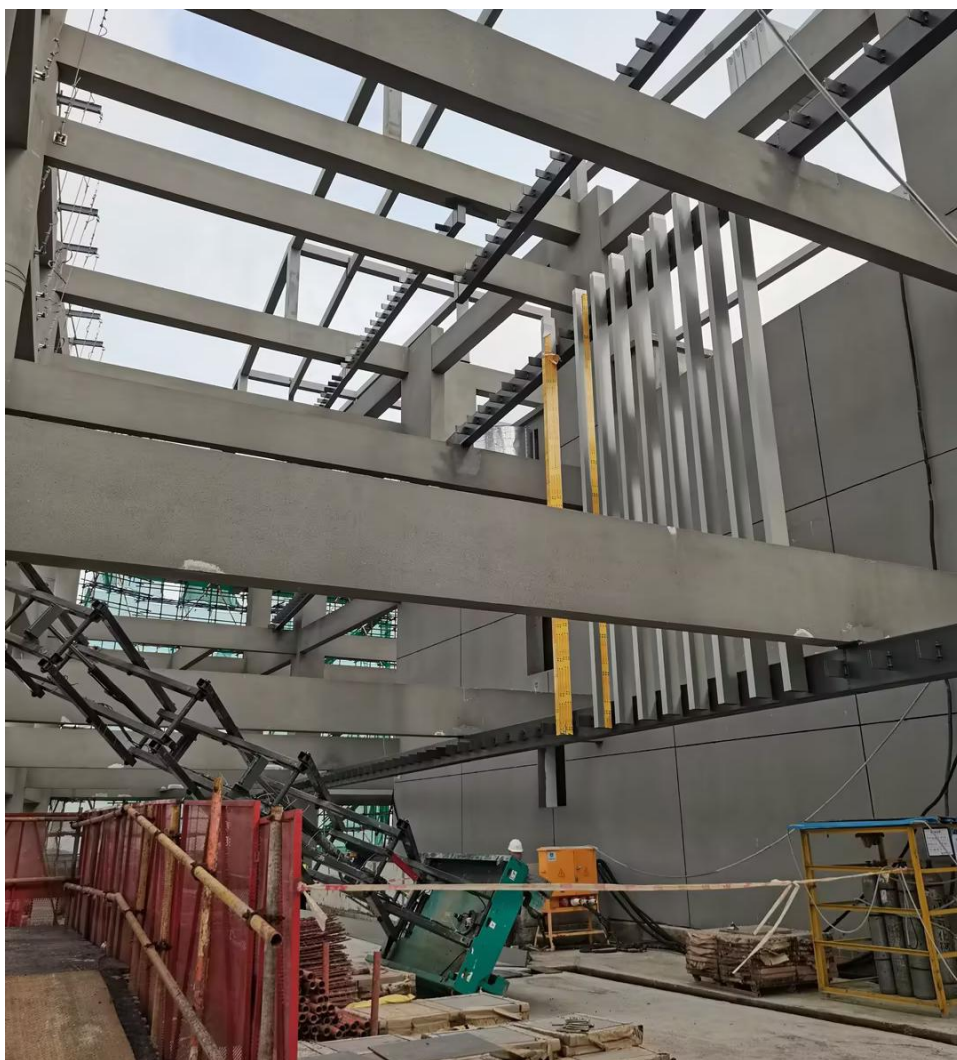
图 4 事故现场安装格栅情况图

15 时 25 分许，工人蔡启东（死者）站在剪叉式升降车内进行铝合金格栅安装固定作业，格栅下侧已固定至墙面，蔡启东站在剪叉式升降车内，通过系挂在铝合金格栅上侧的

(3) 金属方管：金属方管为银色，长约 620cm，宽约 10cm，高约 20cm，金属方管上部与下部均见一方形切口，切口长约 15.5cm，宽约 2.8cm，以有切口的一侧为内侧，方管上部安装有一金属套芯；下部切口上端见向外凸出痕迹，下

端见撕裂向内弯曲痕迹；方管外侧上端右部边沿见碰撞痕迹，粘附绿色物质；方管上部右角边棱见碰撞刮擦痕迹，粘附绿色物质；方管上部内侧见两个螺丝安装孔；套芯与金属方管固定螺丝钉帽断离缺失痕迹；金属方管上端内侧套芯边沿刮擦痕迹，粘附纤维状物质。

（4）金属基座：基座向外凸约 24cm，宽约 1.9cm，下沿距地高约 300cm，上面碰撞刮擦痕迹，底面碰撞刮擦痕迹。
