光明新湖深圳理工大学建设工程项目精装修
工程三标“5·18”一般机械伤害
事故调查报告

光明区政府事故调查组

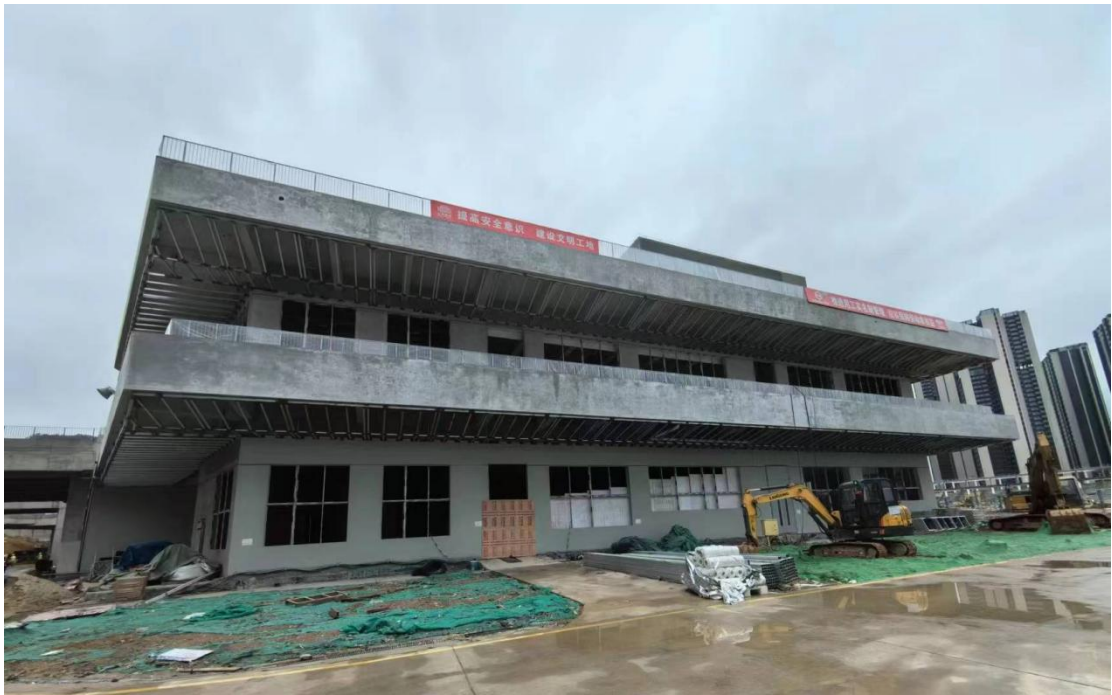
图 2 事故项目 10 栋学研楼外观

2024年5月17日，木工班组工人在10栋学研楼一楼阶梯教室从事安装天花灯带防火板（硅酸盖板）工作，其中工人孙向辉和王茂春二人搭档在阶梯教室讲台区域进行安装作业（一人操作剪刀车，一人传递材料板）。

2024年5月18日早上8时上班，工人孙向辉和王茂春二人继续在10栋学研楼一楼安装天花灯带防火板，截至当天下午，二人已安装了1条灯板，后由于工地停电，下午工人停止施工作业。18时40分许，工人继续在阶梯教室安装天花灯带防火板。

20时10分许,孙向辉操作移动剪刀车并在车上安装防火板,王茂春去阶梯教室门口准备防火盖板(硅酸盖板)材料。20时16分许,工人王茂春回到阶梯教室向孙向辉打招呼,但是孙向辉没有回应,王茂春以为孙向辉趴在剪刀车护栏玩手机,王茂春靠近剪刀车位置时,抬头看到“孙向辉的下巴被剪刀车护栏顶着天花轻钢龙骨”后,立即跑到对面教室喊木工带班,两人回到阶梯教室降下剪刀车,并对孙向辉进行施救(心肺复苏),同时拨打120急救电话。
